## 외관불량 배전용 콘크리트전주 건전도 평가지표 개발

(A Development of Soundness Evaluation Index for Poor Appearance Distribution Concrete Poles)

왕윤찬\*

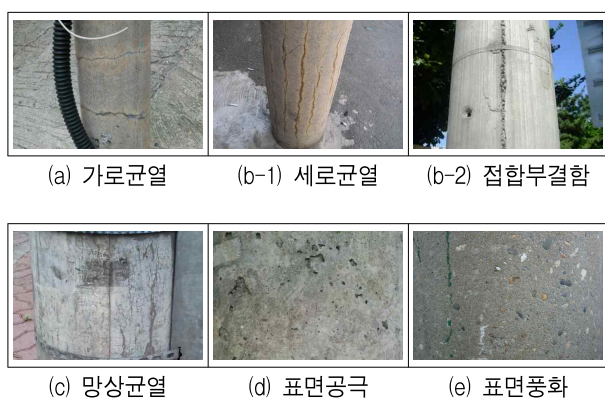
배전용 콘크리트전주의 외관불량 유형을 한국전력 공사 강남지사 인근의 배전용 콘크리트전주 350여기를 대상으로 조사한 결과, 그림 1과 같이 가로균열, 세로균열(접합부결함 포함), 망상균열, 표면공극, 표면풍화로 분류되었다.

그림 1. 콘크리트전주의 외관불량 유형  
Fig. 1. Poor appearance types of concrete pole

가로균열은 전주의 단면 방향(수평)으로 나타난 균열을 말한다[6]. 가로균열은 인류주, 각도주, 분기주와 같이 전선에 의한 불평균장력과 같이 수평중하중이 작용하는 전주와 가선된 전선의 조수가 많거나 경간이 길어서 풍압에 의한 수평항하중이 크게 작용하는 전주에서 주로 발견된다. 가로균열이 발생한 전주는 설계하중과 유사한 하중이 작용되었던 것으로 볼 수 있다[3,6]. 가로균열이 있는 부위는 콘크리트의 인장응력이 없어서 강재에 인장력이 집중되며, 균열 부위의 많은 강재가 부식되어 인장응력이 저하됨에 따라 안전율이 저하될 것으로 생각된다[9-10].

세로균열은 전주의 축방향(수직)으로 나타난 균열을 말하며, 중공형틀 접합부 부위의 공극, 콘크리트 탈락, 강재 노출 등의 접합부결함을 포함한다. 세로균열의 원인은 일반 구조물에서와 같이 콘크리트 중성화

로 인하여 강재가 부식되어 부피가 팽창함에 따라 발생하는 것으로 추정할 수 있지만[11], 경과년수가 오래되지 않은 전주의 경우에는 긴장력의 도입, 낙하 및 충격 등을 원인으로 추정하기도 한다[12]. 또한 접합부결함의 원인은 형틀의 청소 불량 또는 조임 불량으로 원심력 다짐 시 페이스트가 유출되어 발생한 공극을 통해 유해 이온이 침투하여 강재를 부식시킴에 따라 콘크리트가 탈락되고 강재가 노출되는 것으로 추정된다. 세로균열은 최소 1개에서 최대 16개까지 발생한다. 세로균열의 개수가 많을수록 전주가 하중을 받아 휨이 발생할 때 강재가 콘크리트와 분리되어 인장응력을 발휘하지 못할 뿐만 아니라 분리된 콘크리트들의 인장응력과 압축응력 저하로 인하여 안전율이 저하될 것으로 생각된다.

망상균열은 콘크리트전주 표면에 방사형, 그물모양, 또는 특정한 규칙성이 없이 나타난 균열을 의미한다[13]. 망상균열의 원인은 반응성 골재의 사용, 장시간 콘크리트 비비기, 소성수축, 동결융해의 반복 등 매우 다양하다[14]. 망상균열은 전주 둘레에 나타난 정도가 클수록 분리된 콘크리트들의 인장응력과 압축응력이 저하되어 안전율이 저하될 것으로 생각된다.

표면공극은 콘크리트전주 표면에 발생된 육안으로 식별 가능한 불규칙적인 공극(흠)을 의미한다. 육안으로 식별이 가능한 직경 1mm 이상의 공극을 갇힌 공극(entrapped air void)이라 한다[15,16]. 공극의 원인은 콘크리트의 수분이 부족하여 원심력 다짐 시 시멘트 페이스트가 골재사이의 모든 공극을 채우지 못하여 발생하는 것으로 보고 있다. 공극은 콘크리트 구조물에 다음과 같이 두 가지 영향을 미친다. 첫째, 공극분포율이 증가하거나, 공기량이 증가할 때 압축강도가 감소한다[16,17]. 둘째, 공극율이 증가함에 따라 투기성이 큰 폭으로 증가하므로[18], 염화물 이온, 탄산가스 및 물과 같은 유해한 이온들의 이동 경로를 제공하여 중성화가 촉진되어 내부 강재가 부식된다[19~21]. 따라서 표면공극이 클수록 압축응력이 저하되고, 부식에 의한 강재 단면 결손 등으로 인하여 인장응력이 저하되어 안전율이 저하될 것으로 생각된다.

표면풍화는 비, 바람 등과 같은 자연현상에 의하여 콘크리트전주 표면의 페이스트가 마모되고 모래가 탈

락됨에 따라 모래 또는 자갈이 표면에 드러난 상태를 말하며, 콘크리트전주의 노후도를 나타낸다. 표면풍화는 제작 후 현장에 설치된 기간과 현장의 기후, 그리고 제작상태에 따라 풍화정도가 다르게 나타날 것으로 생각된다. 표면이 많이 풍화되었다는 것은 설치된 자연환경이 그만큼 가혹했으며, 경과년수가 오래되어 콘크리트의 압축강도가 저하되고 내부의 철근이 부식될 가능성이 높으므로 안전율이 저하될 것으로 생각된다.

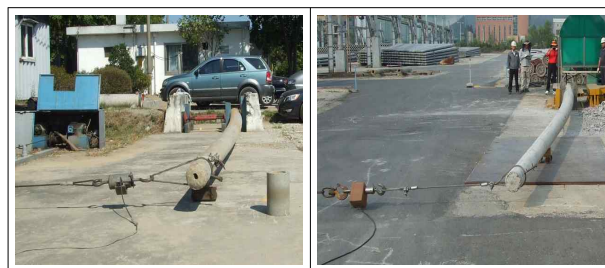
(a) 남양주시 시험 (b) 대전시 시험

콘크리트전주 파단하중을 측정하기 위한 강도시험 방법은 KS F 4304[6]를 준용하였으며, 강도시험은 2011년 9월 26일부터 12월 2일까지 시행하였다. 시험 장치는 그림 2와 같이 남양주시와 대전시에 소재한 콘크리트전주 제조회사에서 기존 콘크리트전주 납품 시험에 사용하는 시험 장치를 활용하였다. 콘크리트전주의 설치방향은 가로균열 등 외관불량이 많이 있는 부위가 인장이 되도록 하였으며, 콘크리트전주의 고정 을 위하여 표준균압에 의한 지지점(전주 밑에서부터 전주길이의 1/6지점, 단 16m 전주는 2.5m) 하부 2개소

에 지지대를 설치하였다. 가력은 전주 끝에서 0.25m 하부의 하중점에 있는 완철구멍에 볼트를 삽입하고, 하중계가 설치된 와이어를 고정한 후에 콘크리트전주 가 파괴될 때까지 서서히 하중을 증가시켰다. 콘크리트전주의 파단하중은 전주가 파괴될 때 하중계에 표시된 최대 하중으로 측정하였다. 콘크리트전주의 안전율(=파단하중/설계하중)은 측정된 파단하중을 설계 하중으로 나눈 값으로 계산하였다.

그림 2. 콘크리트전주 강도시험  
Fig. 2. Strength tests of concrete pole

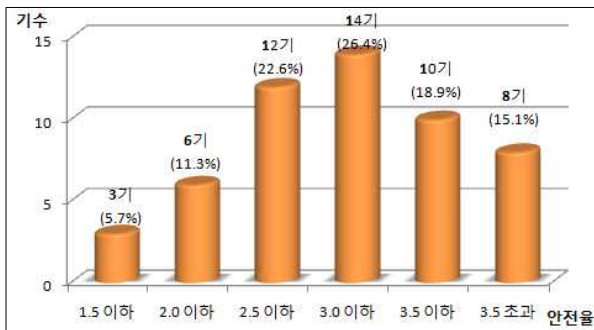
외관불량 배전용 콘크리트전주 53기에 대한 강도시험 결과의 기술통계량은 표 6과 같으며, 안전율(=파단하중/설계하중) 시험결과는 그림 3과 같이 나타났다. 안전율은 최소 1.10, 최대 3.92, 평균 2.70, 표준편차 0.69660으로 나타났다. 외관불량이 있는 전주라도 83%(44기)가 안전율 규정치인 2.0보다 높게 나타났다으며, 단지 17%(9기)만이 규정치보다 낮게 나타났다.

그림 3. 외관불량 콘크리트전주의 안전율 시험결과  
Fig. 3. Safety factor test results of poor appearance concrete pole

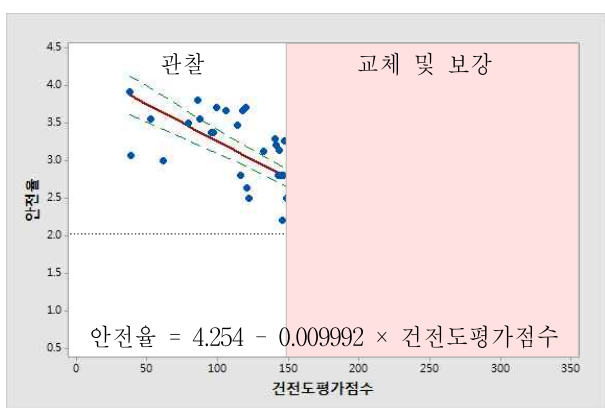
건전도 평가지표에 의거하여 각 시료들의 건전도 평가점수를 산정하여 안전율 간의 관계를 회귀분석하여 그림 4와 같은 결과를 얻었다. 회귀식의 설명력이 65.3%로 매우 높고, 유의확률이 p=0.000<0.01로 나타나서 회귀식이 매우 유의하다고 할 수 있다.

그림 4. 건전도 평가점수와 안전율 간의 관계  
Fig. 4. Relationship between soundness evaluation scores and safety factors

그림 4에서 안전율 2.0 미만의 전주는 건전도 평가

점수 150점 이상의 구간에 모두 위치하고 있다. 따라서 건전도 평가지표의 활용 방안을 건전도 평가점수 150점을 기준으로 다음과 같이 제안하고자 한다. 첫째, 150점 이상의 전주는 강도 부족 전주로 판단하여 양품으로 교체하거나 강도 보강을 하여야 한다. 둘째, 150점 미만의 전주는 강도가 충분하지만 상태의 악화여부를 주기적으로 관찰할 필요가 있다.
