자동차 흡배기장치, 발전기 튜닝 및 배기측 인화성 물질 유입에 관련된 화재사례 연구

Fire Examples Study of Intake and Exhaust System, Alternator Tuning and Inflow of Inflammables on Exhaust Part in a Car

[†]Il Kwon Lee · Chang Ho Kook · Moon Won Suh · Chang Bae You*
 Kwang Wook Youm** · Chun Moo Lim*** · Dong Hwa Jung****
 Department of Automotive Engineering, Daelim University College
 *Department of Automotive Engineering, Shin Sung University, **Department of Automotive Engineering, Dong-Ju University, ***Seoul Institute of Technology & Education, ****Department of Automotive and Machinery Engineering, Suncheon First College
 (Received August 20, 2014; Revised October 27, 2014; Accepted October 28, 2014)

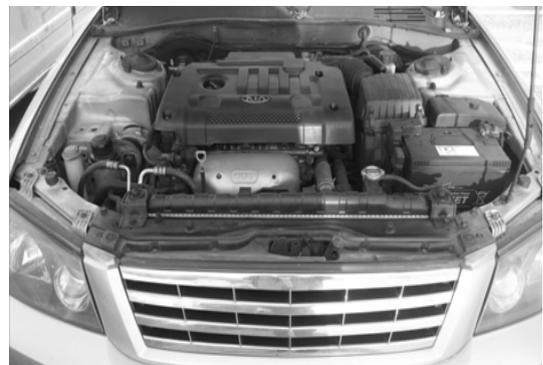
자동차 흡기시스템은 엔진의 연소실로 공기와 연료를 혼합한 혼합기를 공급하고, 배기시스템은 연소된 배기가스를 외부로 배출하는 기능을 한다. 또한, 발전기는 엔진회전과 함께 전기를 생산하여 자동차의 각종 시스템을 작동하게 하는 역할을 한다. Fig. 1은 자동차 엔진실의 사례를 보여주는 것이다.

Fig. 1. Example of automotive engine room.

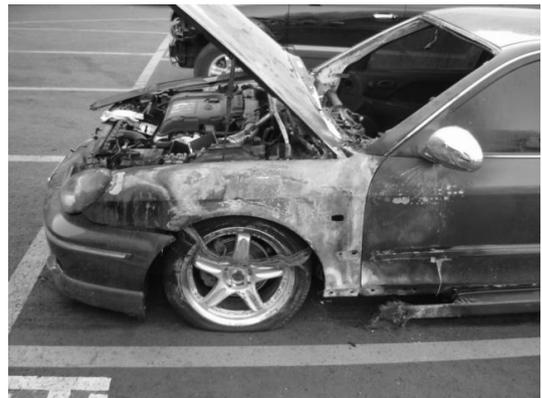
자동차 운전자가 자동차의 흡기와 배기시스템의 일부분을 변화함으로써 자동차의 출력과 주행성능을 높이려는 목적에서 자동차의 시스템을 변화시키는 것이 튜닝(tuning)의 목적이다. 그러나 이러한 자동차의 흡배기 시스템을 변화시키는 것은 자동차의 관련 법규를 정확하게 검토하고 인지하여야 한다. 또한, 자동차의 시스템을 변경함으로써 발생하는 사고의 발생가능성과 자동차 수리에 대한 보완대책도 강구해야 할 것이다. 운전자가 최적의 자동차 성능을 확보하기 위해서 자동차의 성능을 향상시키고 공기청정기의 공기저항을 줄여 엔진에 많은 공기를 공급할 수 있어야 하고, 동시에 연료량 증가에 대한 합리적인 튜닝도 함께 검토 해주어야 만 한다[11]. 이 자동차는 운전자가 자동차의 흡기장치의 성능을 높이기 위해 흡기부를 개조한 자동차로 확인되었다. 이와 함께 변경된 배기시스템에는 추가된 배기 파이프가 설치되었고, 운행중에 추가된 배기 파이프로 스킨로폼 조각이 유입되어 배기열에 의해 조금씩 연소되기 시작하였고, 이 때 배기 파이프 위로 누설된 연료가 떨어지면서 화염을 활성화시켜 화재가 발생되었고, 순식간에 자동차 엔진실 전체로 옮겨 붙으

Fig. 2. Fire example by intake and exhaust system tuning.

면서 화재가 확산된 것으로 확인되었다. Fig.2는 자동차 흡기장치의 튜닝에 의해 화재가 난 사례를 보여주는 것이다.

자동차 엔진의 출력을 높여 자동차의 속도를 증가시키기 위해 자동차의 흡·배기 시스템의 구조를 변경한 사례로 흡배기 시스템의 변경은 적법한 규정에 따라야 하고, 법적인 범위에서 변경이 허용되는 범위에서 변경해야 한다. 또한, 최적의 시스템이 되는지 고장과 자동차의 사고위험성이 없는지 충분한 검토와 점검을 하여야 할 것으로 판단된다.

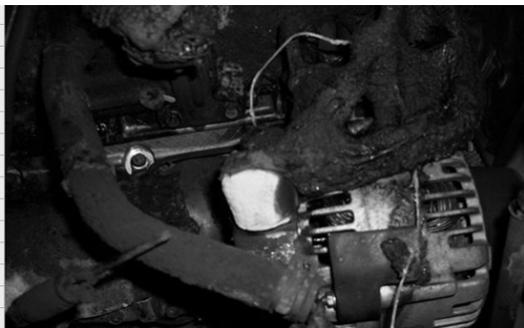
자동차 운전자가 자동차 내부에서 사용하는 추가된 오디오 시스템과 전열기 등을 사용하기 위해 부족한 전기를 보충하려고 발전기 용량을 규정보다 큰 것을 사용하게 되었다. 날씨가 추워 유난히 추위를 많이 느끼는 운전자는 출력을 높인 오디오 시스템과 히터를 이용한 전열기를 모두 사용하게 되었다. 규정의 용량보다 많은 전기를 만들어내야 하는 과부하에 의해 발전기는 부하를 더 받게 되었고, 이 부하가 발전기의 과열현상을 발생시켰다. 이 때 발전기 상부에 묻어 있던 기름찌꺼기가 고착된 이물질에 발화되어 화염원 역할을 한 것으로 확인되었다. 이 사례는 운전자가 운전중에 엔진룸에서 갑자기 연기가 발생하면서 화재가 발생하였다. 즉, 이 자동차는 실내의 오디오 시스템을 개조하고 필요한 전기의 양을

Fig. 3. Fire example causing wire shot by generator overload.

보충하고자 발전기 용량을 높임으로써 발전기와 연결된 배선이 과열되어 화재가 발생된 것으로 확인되었다. Fig. 3은 발전기 튜닝에 의한 발전시 과부하로 인해 화재가 발생된 사례를 보여주는 것이다.

자동차에서 사용하는 전기는 발전기에서 생산한 전기를 이용하여 각 시스템을 작동시킨다. 이러한 자동차의 발전기는 자동차의 전기적인 부하 조건과 자동차의 운행조건, 공회전 속도와 구동축과 연결되어 있는 폴리비 등의 사용 조건을 산정하여 결정한다. 또한, 배터리의 용량, 각 시스템의 전압과 각 시스템의 온도와 배선의 구성등도 함께 고려되어야 한다. 따라서, 이러한 발전기 산정을 할 때 검토사항을 충분히 고려하여 시스템의 작동에 문제점을 확인해야 한다. 자동차에 사용하는 전기의 용량을 줄이기 위해 발전기의 용량을 높이기 위한 시도를 한다면 철저한 검증을 통해 고장이나 사고의 위험성을 최소화할 수 있도록 하여야 한다.

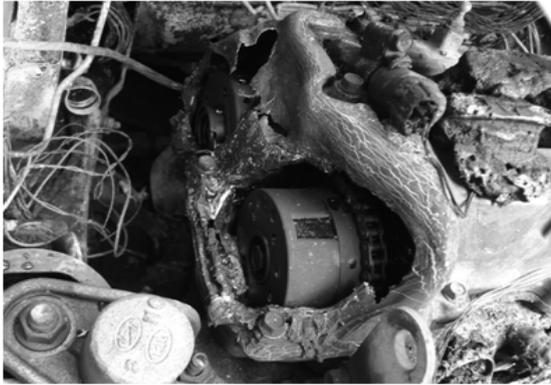
화재가 소화된 다음 엔진 후드를 열고 확인한 결과 엔진룸의 많은 부분이 화재로 손상되었다. 엔진의 로커 커버가 타서 녹아 내렸으며, 배선의 피복 등이 모두 불에 타서 배선의 동선만 남아 있었다. 이 사례는 자동차의 엔진 오일을 교환한 다음 엔진 오일 주입구에 엔진 오일을 주입하기 위해 사용하였던 플라스틱 페트(pet) 병 갈때기를 이용하여 오일 교환후 수거하지 않고 엔진룸의 배기 매니폴드 측에 둔 상태로 엔진 후드를 닫았다. 이후 운전자가 운행할 때 엔진의 배기 매니폴드의 뜨거운 열에 의해 플라스틱 소재의 페트병에서 발화하여 화재가 발생한 것으로 확인되었다. 이 때 페트병에는 엔진 오일을 교환할 때 미세한 엔진오일이 묻어 있었으며, 초기에 이 엔진오일은 엔진룸으로 확산되는데 또 다른 화재의 요인이 되었다.

즉, 이 사례의 원인은 운전자가 오일을 교환한 다음 플라스틱 페트병으로 된 갈때기를 엔진 내부에 둔 것이 엔진의 배기열에 의해 화재가 발생된 것으로 판단된다. Fig.4는 엔진 배기매니폴드부 열에 의해 플라스틱으로 된 페트 병 갈때기에 의한 화재사례를

Fig. 4. Fire example burned plastic pet bottle on engine exhaust manifold part.

엔진의 점검이나 엔진의 각종 소모품을 교환한 다음 각종 공구나, 화재의 원인이 될 수 있는 휴지, 걸레, 플라스틱, 낙엽등과 같은 것이 엔진 내부에 유입되거나 두지 않도록 주의하여야 한다. 특히, 오일을 교환 한 다음 오일이 묻은 용기등을 제거하지 않고 엔진룸에 두게 되면 뜨거운 열과 함께 불쏘시게의 역할을 하여 화재발생의 원인이 될 수 있다. 만약 이와같은 것을 두게 되면 엔진이 작동중에 회전부에 유입되어 회전시스템이 손상을 일으키거나 배터리 부위와 접촉하게 되면 전기적인 단락 현상을 발생시킬 수가 있다. 또한, 엔진의 뜨거운 열원에 의해 화재원이 될 수 있는 휴지, 걸레나 플라스틱 및 낙엽등에 의해 화재가 발생할 수 있으므로 점검 또는 수리작업을 한 다음 철저히 확인하여야 한다.
