지역난방용 축열조의 단열재 손상과 외각부식 개선방안

방용운, 유호선*[†]

한국지역난방공사, *충실대학교 기계공학과

Prevention of Insulation Damage Layer and Shell Corrosion in Thermal Storage Tanks for District Heating

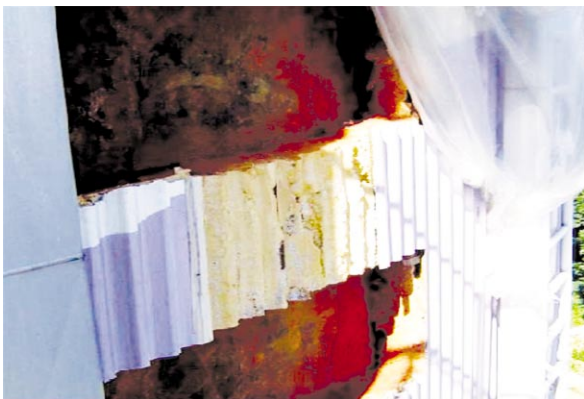
(a)Corrosion

Fig. 4의 (a)사진은 외각 철판의 부식으로 외각의 철판부식은 단열재가 손상되면서 우수유입에 의한 산소 전면부식이 발생했기 때문이다. (b)의 사진은 골합석 외장재의 손상이다. 골합석의 벌어짐은 수축과 팽창에 의해 리벳이 절

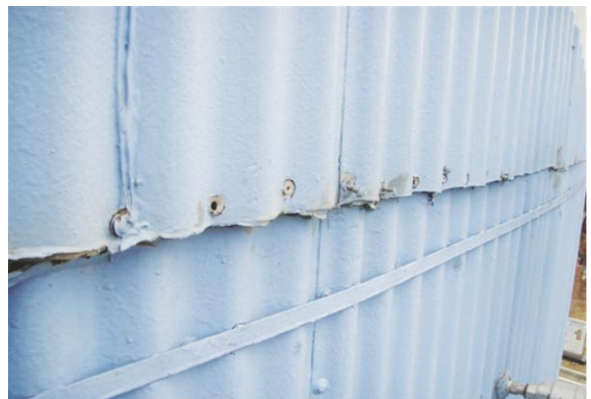
(b)Fall off rivets

손되어 일어나며 벌어진 틈새로 강풍이 유입되면 골함석이 탈락된다.

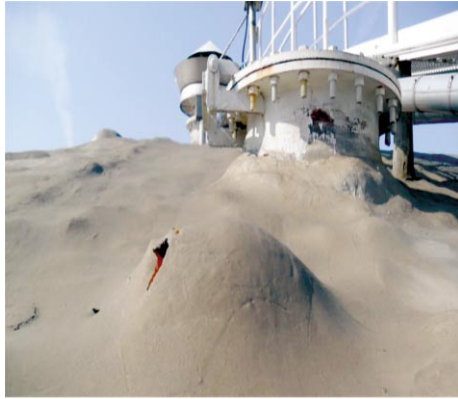
(a) Bubble

두 번째는 축열조 지붕의 폴리우레탄폼 손상으로 18개 모든 지사에서 발생되었다. 지붕의 단열재 손상은 운영 중에 단열재를 보수한 지사와 발전자회사에서 수열을 받는 지사에서 많이 발생하였다. Fig. 5는 축열조 지붕의 단열재 손상 사진으로 (a)는 버블 사진이다. 버블은 폴리우레탄폼 내부에서 발생하는 가스와 습분이 밖으로 빠져나가지 못해 둥글고 넓게 부풀어 오른 현상을 말한다. (b)는 폴리우레탄폼의 탄화 사진이다. 폴리우레탄폼이 100℃ 이상의 고온에 장시간 노출될 경우에 발생되며 철판표면과 접촉

경질 폴리우레탄폼으로 시공된 축열조 18기의 단열재 손상은 축열조 상부에 고온의 지역난방수와 증기가 유입되면서 폴리우레탄폼의 탄화와 버블을 일으켰기 때문이다. 따라서 축열조 지붕에 매트형의 단열재를 설치하고 그 위에 폴리우레탄폼을 발포하는 방법으로 변경하면 고온에 직접적인 접촉이 일어나지 않음으로 탄화를 방지할 수 있다.

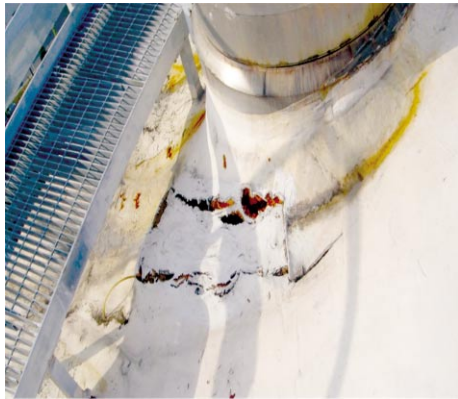
(c) Damage insulation

세 번째는 축열조 외각 및 지붕의 구조물과 기기주변의 단열재 손상이다. 지붕의 단열재 손상은 기기 및 구조물이 외각보다 많이 설치되어 있고 빗물받이와 안전난간 등 취약부위가 있기 때문이다. (c)는 안전밸브 주위의 단열재 손상 사진으로 단열재가 손상되면 이곳으로 수분이 유입되며 단열재의 손상을 촉진시킨다. (d)는 빗물받이와 안전난간 주변의 단열재 손상 사진이다. 우수와 수분이 지속적으로 유입돼 가수분해와 열분해가 일어나며 단열재가 소실되어 함몰되었다.

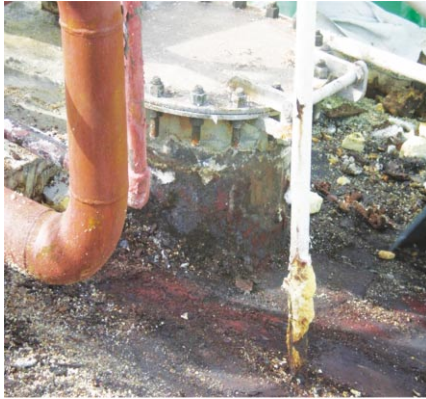
(a) Oxidation corrosion

축열조 철판의 부식은 폴리우레탄폼이 탄화되면서 철판 표면의 방청을 손상시켜 철판표면이 공기 중의 산소에 노출되었기 때문이다. 수분유입과 대기접촉은 산소전면부식과 국부부식으로 이어진다. Fig. 6의 사진은 산소에 의한 전면부식과 국부부식 사진이다. (a)는 산소에 의한 전면부식 사진으로 폴리우레탄폼이 열화되면서 방청이 손상되고 씰링이 깨져 진행된 것으로 판단된다. (b)는 국부부식 사진이다. 공식에 의해 환율이 발생되었으며 발생한 환율에서 증기가 유출되어 배관표면과 축열조 주변의 부식 진행속도가 빨라진 것으로 판단된다.

지역난방수에는 염소가 포함되어 있어 대기 중에 노출되면 산소와 결합하여 부식을 촉진시킨다. 또한 안전밸브와 씰링챔버 주위는 이중금속으로 응력균열부식과 두 금속간 전위차에 의한 전위 부식이 발생하여 부식이 빨라진다.

축열조 외각과 지붕 철판부식은 폴리우레탄폼이 100℃ 이상의 고온에서 탄화되면서 철판표면과의 접촉력이 없어지고 탄화된 부위에 방청도장이 함께 손상되었기 때문이다. 그러므로 120℃ 이상의 고온에 사용할 수 있는 내열 방청도료로 도장재료를 변경하면 부식을 줄일 수 있다.
