# Esthetic improvement in patient with deep bite using porcelain laminate veneers and a full veneer crown

This case is a porcelain laminate veneer (PLV) and all-ceramic crown treatment case on a female patient in her thirties who visited for esthetic improvement. The patient’s chief complaint was protrusive and uneven anterior teeth, and she wanted minimum tooth reduction. The patient was in skeletal class II deep bite. Considering this, check bite method was used for mounting on articulator during diagnostic wax-up. Tooth reduction was done using mock-up base on diagnostic wax-up, and the amount of deletion was checked by index. For the accordance of shade, PLVs were restored in prior to all ceramic crown. After using all-ceramic crown, satisfactory esthetic improvement was obtained. (*J Dent Rehabil Appl Sci* 2014;30(2):192-8)

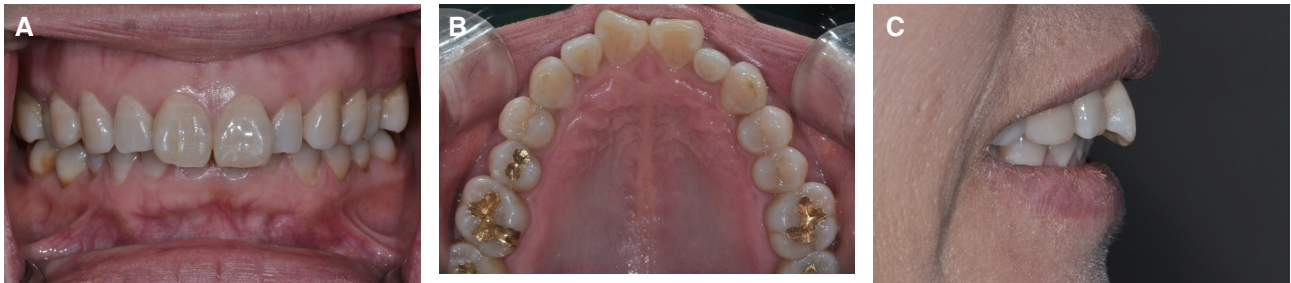
상악에서 #11의 회전과 치축 이상이 관찰되었으며, #22의 왜소 측절치가 관찰되었다. 전체적인 악궁의 형태를 고려하였을 때, #12, 22는 설측으로 위치했으며, 인접치와의 접촉점을 보았을 때 #12의 접측부가 #11과 13의 설측에 있는 것을 관찰할 수 있었다. 전치부 피개

량은 5.4 mm로서 골격성 II급 부정교합 환자였으며 과개교합을 확인할 수 있었다(Fig. 1). 환자는 측방 운동 시 견치 유도 교합을 보였으며, zenith line은 대칭적이었고 #11 - 13, #21 - 23의 치은선은 좌우측이 균형적인 것을 관찰할 수 있었다. 색조면에서는 #12, 22가 다른 치아에 비해 밝은 것이 관찰 되었으며, #11과 21의 white line을 볼 수 있었다. #11, 21 치아의 과도한 길이로 하순과의 조화에 있어서 비심미적인 모습을 나타내고 있었고, #12, 22 치아의 원심부 절단면이 근심부보다 길어서 lip line과의 조화가 심미적이지 않았다(Fig. 2). 방사선 사진 상에서 치조골 흡수나 치아 우식 등의 특이한 소견은 보이지 않았다(Fig. 3).

**Fig. 1.** Initial intraoral photos. (A) frontal view, (B) #11 rotated tooth, #22 peg lateralis was seen at occlusal view, and (C) large overbite was observed on lateral view, of which the amount was 5.4 mm, labioversion of #11 and #21 was also observed.

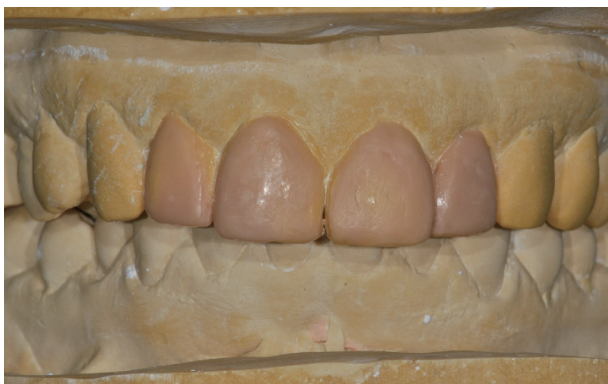
**Fig. 4.** Diagnostic wax-up. The length of incisal edge was reduced from 10.5 mm to 9.5 mm during diagnostic wax up.

체크 바이트를 이용하여 전방, 측방의 과두유도각을 인기한 후 모형을 제작하여 교합기에 마운팅 한 후 전치 유도판(anterior guidance table)을 제작하였다. 진단 납형 제작 후 측방운동 시 중절치 부위에 교합간섭이 존재하는 것이 관찰되어, zenith line에서 수직으로 측정하였을 때 기존의 10.5 mm였던 상악 중절치의 치관길이를 줄여서 9.5 mm로 최종 수복하기로 계획하였다(Fig. 4). #11은 회전으로 인해 원심부의 과도한 삭제량이 예상되어 전부도재관으로 수복계획하고, #12, 21, 22의 위치 이상과 색조 불일치는 도재 라미네이트 비니어로 수정하기로 하였다. #22의 접촉점이 구개측에 위치했으므로 구개측까지 연장하여 삭제하기로 하였고, #11은 삭제량을 확인하기 위해 진단 납형 상에서 제작한 투명 셀

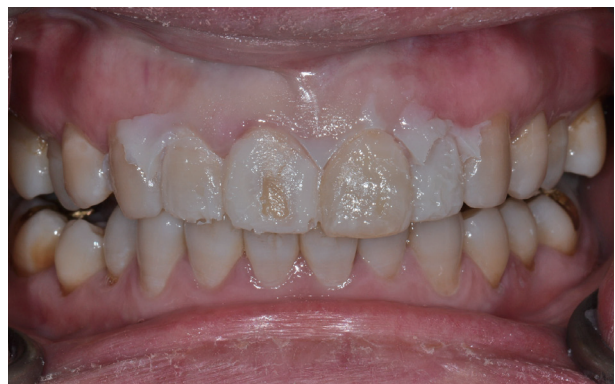
**Fig. 5.** Mock-up was fabricated for the minimum tooth preparation.

전부 도재관의 삭제를 시행한 후 도재 라미네이트 수복 치아의 과도한 삭제를 방지하기 위해 mock-up을 시행하였다(Fig. 5). 비스-아크릴릭 레진(Luxa-temp®, DMG, Hamburg, Germany)를 이용하여 삭제 전 치아에

또한 과도한 삭제가 시행되었을 때 상아질이 노출되므로 이것을 막기 위해서 진단 납형을 이용한 mock-up을 시행하는 것이 바람직하며 mock-up 시행 후 최소한의 삭제와 적절한 두께를 확보하기 위해 도재 라미네이트 비니어 삭제용 depth cutting bur를 사용하는 것이 적절할 것으로 생각된다.

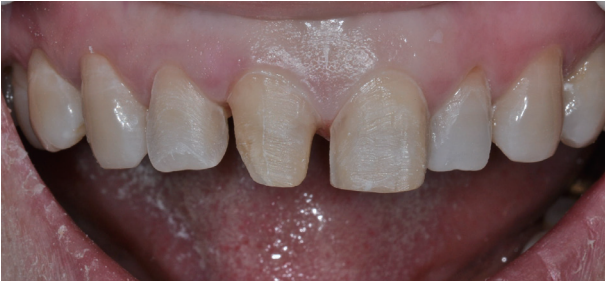
**Fig. 6.** After tooth preparation. Appropriate reduction is observed on frontal view after tooth preparation.

적합한 후 도재 라미네이트 비니어 삭제용 버(calibrated ring이 있는 depth cutter)를 사용하여 적절한 깊이를 부여한 후 diamond bur로 삭제를 마무리 하였다(Fig. 6). 실리콘 북 인덱스를 이용하여 최종 삭제량을 확인한 후 상아질이 노출된 부분에 immediate dentin sealing을 시행하였다. 도재 라미네이트 비니어 수복 시 정확한 변연 형성을 위해 #12, 21, 22 지대치에 코드 삽입 후 light body와 heavy body (Honigum<sup>®</sup>, DMG)로 인상채득하였다. 임시수복 은 진단 납형 제작한 모형을 putty로 인기한 후 비스-아크릴릭 레진으로 시행하였다(Fig. 7).

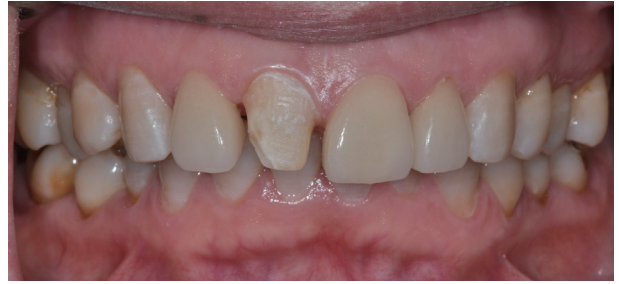
**Fig. 8.** Porcelain laminate veneer was set and the shade of tooth was selected A2 after restoration.

색조 재현성의 장점을 가진 feldspathic 재료를 사용(Noritake super porcelain Ex3<sup>®</sup>, Noritake, Nagoya, Japan)하여 제작하였고 일차 상아질, body porcelain, 법랑질 도재 순서로 축조하여 재소환작업과 최종 축조를 거쳐 소환 후 외형 형성 후 광택 소성하여 마무리 하였다. 색상은 지대치와 인접치 색상을 고려해 A2로 제작하였다.

치면 접착력을 향상 시키기 위해 치아와 접촉하는 도재면에 4%의 불산 에칭을 6분간 시행한 후 수세하여 건조하였다. 그 후 silane coupling agent (Monobond-S<sup>®</sup>, Ivoclar-Vivadent, Schaan, Liechtenstein)를 도포하였고 치아에는 불소가 포함되지 않은 퍼미스로 연마한 후 37%의 인산 에칭을 시행한 뒤 bonding agent를 도포하였고 레진접착제(Variolink-N<sup>®</sup>, Ivoclar-Vivadent)를 사용하여 도재 라미네이트 비니어를 접착하였다(Fig. 8).

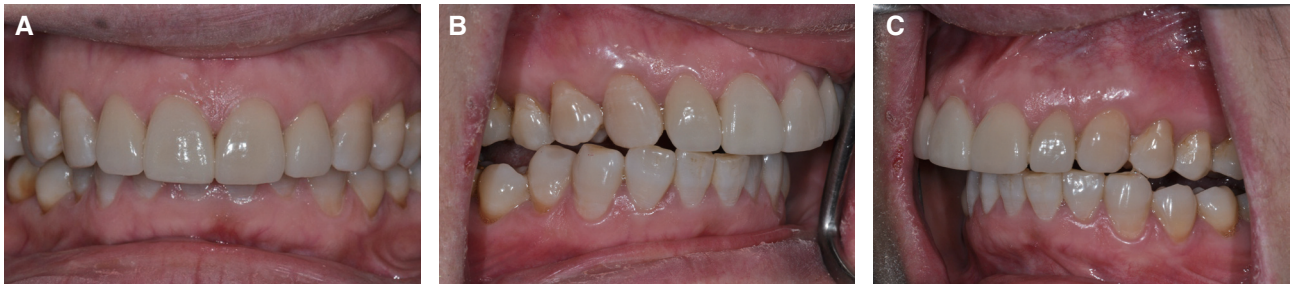
**Fig. 9.** Final setting. Final setting of all ceramic crown was done and the all ceramic crown is harmonious with other #12, 21 and 22 porcelain laminate veneers.

#12, 21, 22의 도재 라미네이트 비니어 접착 후 색조와 #11 지대치 삭제 후의 색조까지 고려하여 전부도재관을 A2 shade로 제작하기로 하였고 #11에 코드 삽입 후 light body, heavy body (Honigum<sup>®</sup>)로 인상채득하였다. 색조 재현성과 강도를 위해 IPS-e.max press<sup>®</sup> (Ivoclar-Vivadent)를 사용하여 전부 도재관을 제작하였고 레진시멘트(RelyX<sup>™</sup> Unicem, 3M, St. Paul, MN, USA)를 사용하여 지대치에 접착하였다(Fig. 9).

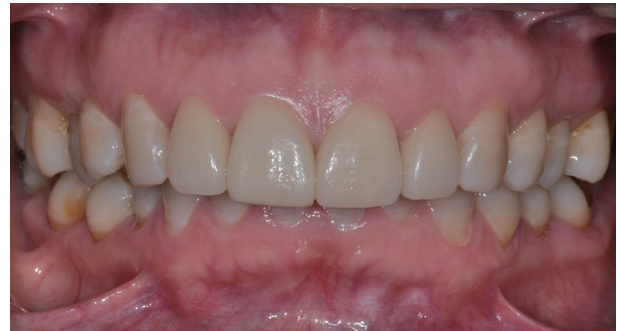
**Fig. 10.** A month after the restoration, most of the black triangle disappeared and there were no fracture or dental caries on regular follow-up.

치료가 완료된 후 환자는 상악 전치부의 심미적 개선에 만족 하였으며, black triangle이 관찰되었지만 1개월 후 정기 검진 시 #11, 21 사이 black triangle이 상당부분 사라진 것을 볼 수 있었다(Fig. 10). 기능적으로 치료 전의 견치유도가 유지되었으며 하악 운동 시 교합 간섭이 관찰되지 않았고 smile line이 심미적으로 향상된 것을 보이며 2년간의 경과 관찰 동안 도재 라미네이트 비니어와 전부도재관의 파절이나 이차 우식, 접착 실패가 보이지 않았다. 과개교합 환자에서 도재 라미네이트 비니어와 완전도재관을 이용한 수복 시 체크 바이트를 통해 환자의 과두유도각을 인기한 후 진단 납형 제작을 통해 간섭을 줄이는 노력이 필요할 것으로 생각되며, 도재
