가정용 전기매트에 대한 화재 및 감전 시험법에 관한 연구

The Testing Methods of the Fire and the Electric Shock on the Electric Pad Using the House

In this paper, the evaluating test methods of the fire and the electric shock on the Electric pad using the house is proposed. We analyzed electric pad using magnetic shielded type hot wire because electric pad using the magnetic shielded type hot wire generally be used in the home. We analyzed FMEA in order to analyze the mechanism of the fire and the electric shock of the electric pad and designed testing methods (Durability tests on the environment, Mechanical durability tests, Electrical durability tests) obtained through the two-step QFD and tested. We verified the evaluating test methods of the fire and the electric shock on the Electric pad using the house through the analysis of the test results.

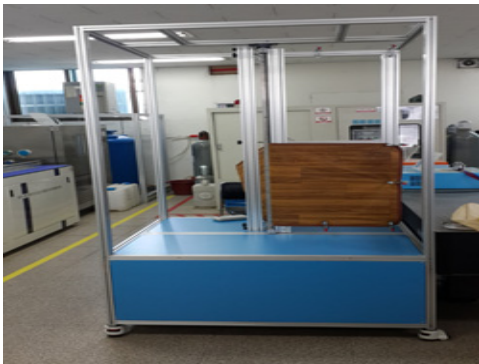
<그림 2> 굽힘 시험용 지그

화재 · 감전에 대한 기계적 내구성 시험은 KS C 2612의 굽힘 시험을 응용하여 <그림 2>와 같이 자체 제작한 굽힘 시험용 지그에 전기매트를 고정한 후 <표 10>과 같이 수행한 후 각 항목별 점검하였다.

전기매트 굽힘 시험 결과 약 110,000회에서 동작이 정지하였다. 그 원인은 <표 11>과 같이 굽힘을 받는 부분의 저항이 상승 → 축열 현상 발생 → 열선 열화진행 → 열선 내구성 감소 → 지속적인 굽힘 반복으로 인해 열선이 단선되며 동작 정지하였다.

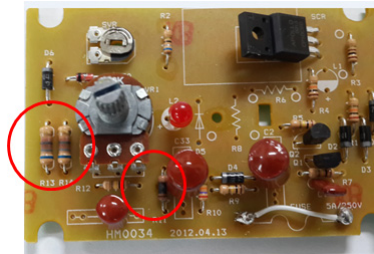
<그림 3> 과전압 시험 후 저항 탄화시료

온도컨트롤러 동작 정지 원인은 전압상승 시험의 경우 <그림 3>과 같이 과전압 상승 시험의 경우 PCB기판 내의 저항의 탄화로 인해 동작 정지 하였다. 시험을 통해 열화제품의 경우 초기품에 비해 내부 반도체 소자 등이 열화 되어 보다 낮은 전압에도 탄화가 발생하는 것을 확인 할 수 있었다.
