# 고해상도 항공영상을 이용한 주거지역 필지경계 설정에 관한 연구

## Parcel Boundary Demarcation in Residential Area Using High Resolution Aerial Images

박치영\* · 이재원\*\*

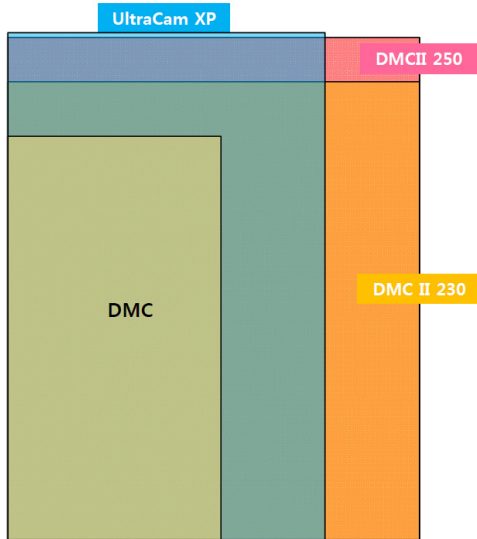
Figure 2. Comparison of CCD Size between Digital Camera

Figure 2는 DMC II 카메라 계열의 CCD 센서의 크기를 DMC 및 UltraCam 카메라와 비교한 것이다. DMC 카메라의 CCD 센서는 13,824 × 7,640으로 구성되어 있으며, DMC II 250 카메라는 16,768 × 14,016으로 2배 이상 키졌고 형태 역시 정방형에 가깝게 제작되었다[13,14]. 또한 영상 왜곡량의 RMSE가 0.15 $\mu$ m의 범위로 기존의 카메라에 비하여 월등히 줄어들어 영상의 정밀도가 크게 증가하였음을 입증하였다[2].

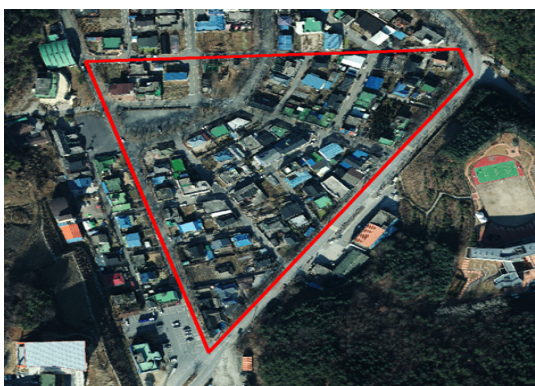
Figure 4. Selected Residential Area (Case-A)

A 지역은 총 13개 블록에 해당하는 70개 필지를 포함하고 있으며, 본 연구에 사용된 2013년 10월 촬영 영상에서 확인한 대상지역의 현황은 Figure 4와 같다.

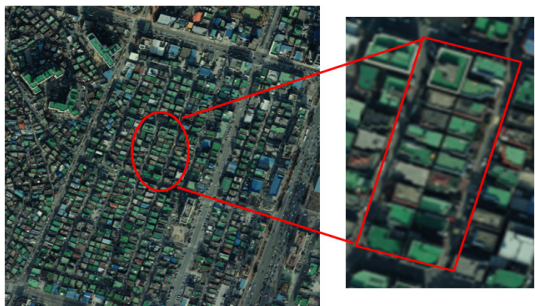
Figure 5. Selected Residential Area (Case-B)

B 지역의 경우 총 19개 필지를 대상으로 성과비교를 실시하였으며, 2012년 12월에 촬영된 영상에서 확인한 대상지역은 Figure 5와 같다.

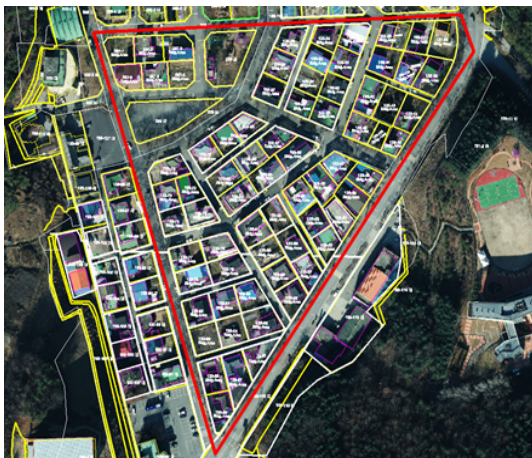
A지역은 13개 블록의 총 47개 필지경계점에 대한 현황측량 성과와 수치도화 성과를 비교하여 현행 법률기준에 따른 연결교차의 만족여부를 검토하였다. Figure 6에 항공영상을 이용한 수치도화 결과를 나타내었다.

Figure 6. Results Comparison between Cadastral Map (white line) and Stereo Plotting (yellow line) in Case A

지적 현황측량 성과를 기준으로 한 연결교차 비교 결과 최대 0.356m, 최소 0.080m로 나타났다. 이 결과는 축척 1/1,200을 적용한 「지적측량 시행규칙」에 따

른 연결교차 36cm의 기준을 모두 만족하는 결과이지만, 보다 엄격한 기준이 적용된 「지적재조사에 관한 특별법 시행규칙」의 결정 기준 ±0.07m는 모두 벗어나는 결과로 확인되었다.

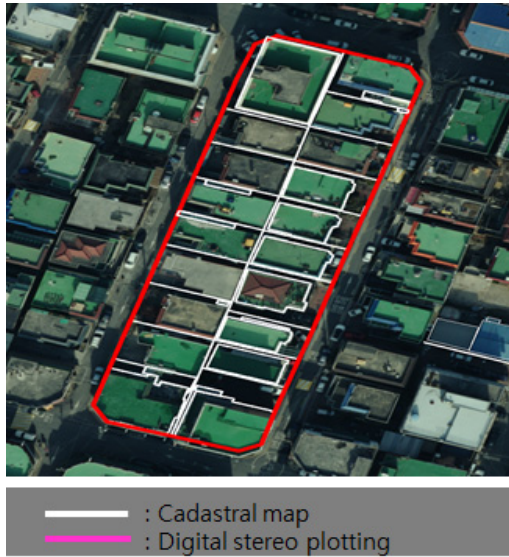
B지역은 1개 블록의 총 8개 필지경계점을 대상으로 하였고 항공영상을 이용한 수치도화 결과는 Figure 7과 같다. A지역과 마찬가지로 블록의 외곽을 대상으로 한 필지경계점의 좌표 성과를 연구에 활용하였으며, 결과는 Table 4와 같다.

Figure 7. Results Comparison between Cadastral Map (white line) and Stereo Plotting(yellow line) in Case B

지적 현황측량 성과를 기준으로 한 연결교차 비교 결과 최대 0.144m, 최소 0.078m로 나타났다. 이 결과는 축척 1/500을 적용한 「지적측량 시행규칙」에 따른 연결교차 15cm의 기준을 모두 만족하는 결과이지만, 「지적재조사에 관한 특별법 시행규칙」의 결정 기준 ±0.07m는 모두 벗어나는 결과로 확인되었다.

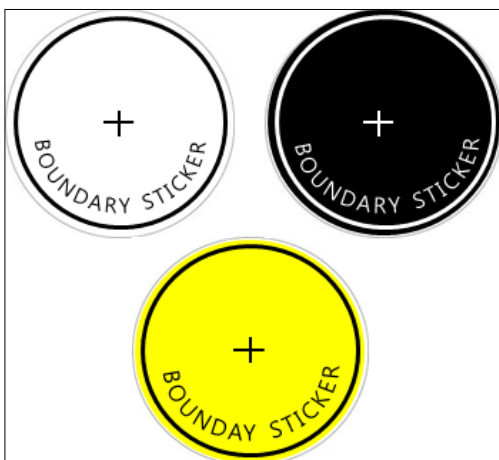
Figure 11. Stickers for Boundary Identification

또한 인공구조물에 의한 경계설정에는 큰 차이가 발생하지 않으나 자연경계의 관측점에 대해서는 측량자의 경험과 노하우에 따라 차이가 발생하게 된다. 결국 일관된 경계 구분이 이루어지지 않게 되므로 측량 자체의 신뢰성에도 문제가 발생한다[14]. 따라서 본 연구에서는 5.2.1에서 설명한 영상 판독이 불가능한 지역과 지상측량의 문제를 해결하기 위하여 Figure 11과 같은 영상판독용 부착형 스티커의 사용을 제안한다. 이러한 경계점 표시스티커를 주위의 지형현황과 명암을 고려하여 가장 적합한 색상을 선정 후 바닥과 지붕의 경계에 부착하여 영상에서 인식하게 되면 매

우 효율적인 경계설정이 가능하다. 스티커의 크기는 고해상도 영상의 인식률을 고려하면 직경 10cm 정도의 크기이면 충분하며, 쉽게 제작이 가능하다.

넷째, 항공영상만으로 경계설정이 불명확인 필지들에 대한 해결방안으로 손쉽고 경제적으로 제작이 가능한 영상판독용 지상부착형 스티커의 활용방안을 제시하여 고해상도 영상의 장점을 극대화 할 수 있음을 알 수 있었다.
