Removal of fractured implant screws: case report

Screw loosening and screw fracture of abutment is one of most frequent mechanical complications in implant restoration. Fractured fragments in implant restoration like abutment and screw should be completely removed and the procedure needs minimal damage to the fixture of implant. In some cases, it could fail to remove fractured fragments and cause a lot of damage to the fixture of implant. These situations could render implant unusable at the worst. This article describes three different situations and simple techniques for successful removal of fractured fragments without damage of implants. The procedures used are described in this clinical report. (*J Dent Rehabil Appl Sci* 2015;31(1):60-6)

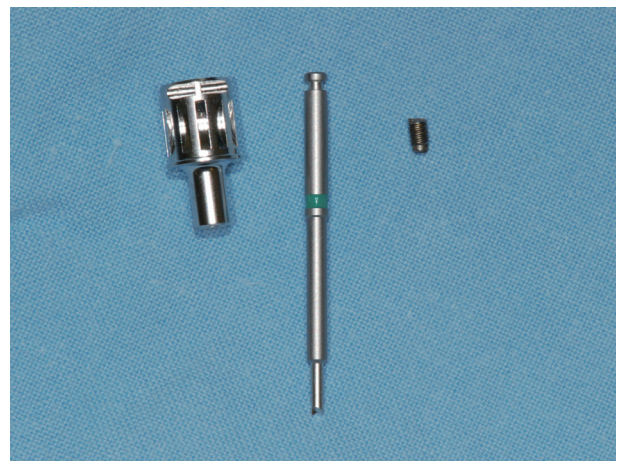
Fig. 4. Removed abutment screw & used fork-shaped end driver.

타 임플란트 시스템에서 제공하는 screw removal kit (Neobiotech, Seoul, Korea)에서 fork-shaped end driver를 이용하여 파절된 나사의 제거를 시도하였다. 파절된 나사가 풀려있었기 때문에 쉽게 제거될 수 있었다(Fig. 4). 하악 좌측 제1대구치의 임플란트 나사가 풀린 채로 기능하다가 파절되고, 하악 좌측 제2대구치의 임플란트 수복물이 탈락한 것으로 추측할 수 있었다.

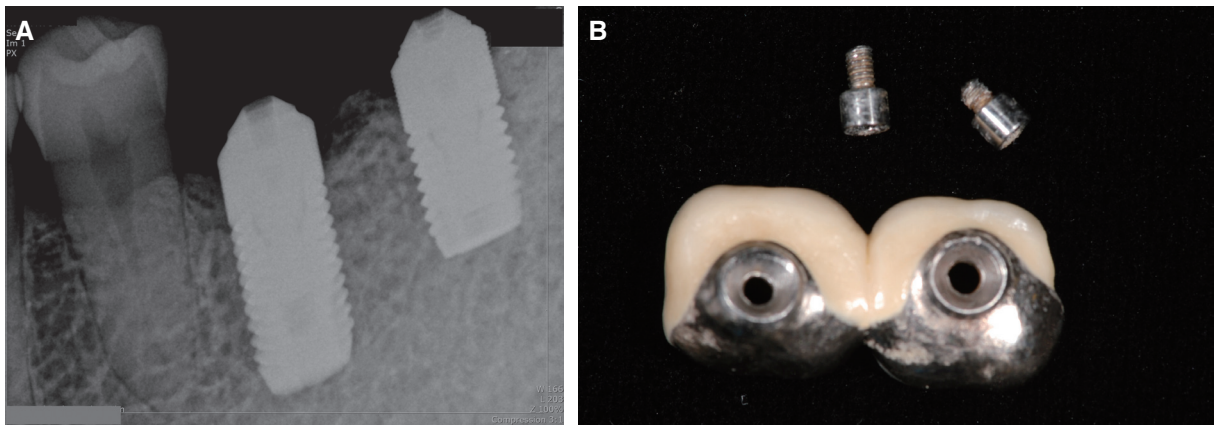
Fig. 5. (A) Radiographic view shows fractured screws in tightened multi-abutments, (B) Removal of fractured multi-abutment screws & implant restoration.

52세 여자 환자가 하악 좌측 제1대구치 및 제2대구치 임플란트가 흔들린다는 주소로 가톨릭대학교 서울성모병원 치과보철과에 내원하였다. 병력청취 상 약 5년 전 직경 5.0 mm internal type 임플란트(Astratech, Dentsply, Mölndal, Sweden)를 식립하고 multi-지대주를 연결하고, screw type으로 보철 수복을 하였다. 임상적 및 방사선학적 검사 결과 하악 좌측 제2대구치의 수복물 고정나사는 지대주 나사선 하방으로 파절되었으며, 하악 제1대구치의 수복물 고정나사는 풀려있었다(Fig. 5). 스케일러와 explorer 등으로 파절된 고정나사를 제거하고 새로운 나사로 교체하여 수복물을 장착하였다.
