## 자동차의 타이밍벨트, 등속조인트 부트, 웨더 스트립에 관련된 고장사례 고찰

### Failure Examples Study Including with timing belt, Constant Velocity Boot and Weather strip on a Car

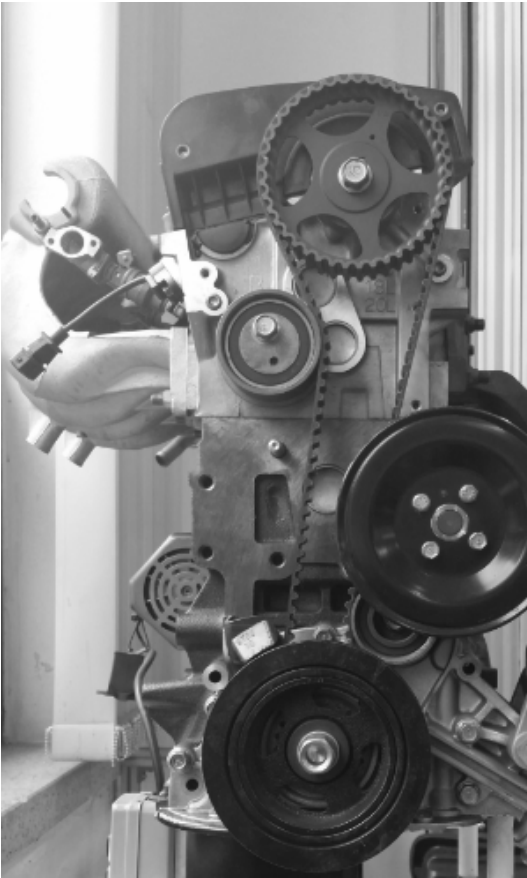
타이밍 벨트(timing belt)는 엔진의 원활한 회전력 발생을 위해 크랭크 축과 캠축을 연결하여 피스톤 위치에 따른 흡기 및 배기 밸브의 작동 시점을 지정하기 위한 구동벨트이다. 캠 축의 작동을 원활하게 하여 연소실의 연소를 원활하게 하도록 하는 구동벨트이다. 이 벨트는 크랭크축과 캠 축의 스프로킷(sprocket) 기어에 맞물려 크랭크축과 캠 축을 원활하게 작동시키는 역할을 하며, 벨트의 내구성이 떨어지거나 손상이 발생되면 엔진의 작동이 멈추게 된다. Fig. 1은 자동차에 적용되는 고무 재질의 타이밍 벨트의 사례를 보여주는 것이다.

Fig. 1. Adapting example of automotive timing belt.

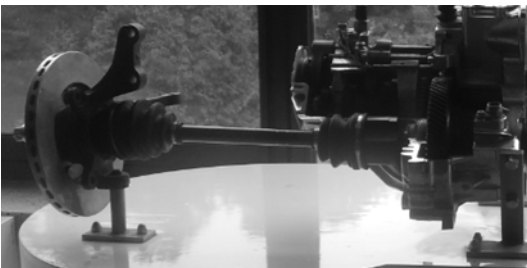
Fig. 2. Assembling example of C.V joint boots.

트는 충분한 내구성이 확보되어야 한다. Fig. 2는 등속조인트 고무 부트의 적용사례를 보여주는 것이다.

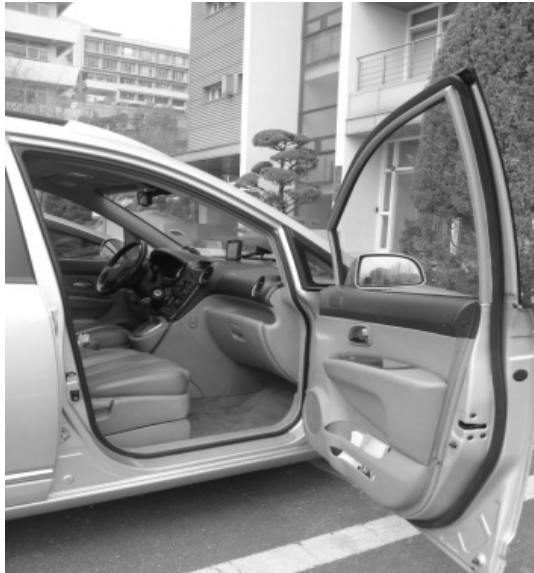
Fig. 3. Door weather strip inserted inside door.

도어 웨더 스트립(door weather strip)은 도어 테두리부와 차체 개구의 테두리와의 사이에 위치하며 차실내로 물, 소음, 먼지 등의 유입을 방지함과 동시에 도어 개폐시의 충격완화, 도어의 유지 및 주행하는 동안에 도어 진동 방지 등의 기능을 가진다. Fig. 3은 자동차의 도어 웨더 스트립의 적용 사례를 보여주고 있다.

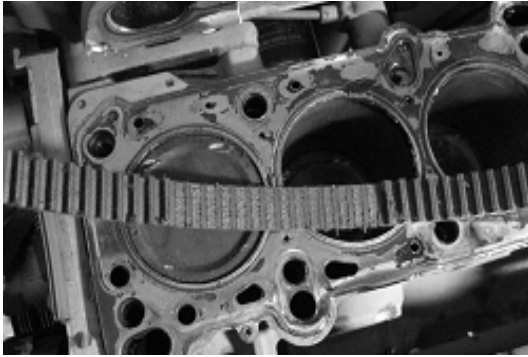
Fig. 4. Worn example of timing belt.

력을 발생시키는 크랭크축을 연결하는 동력전달 장치이다. 이것은 재질이 고무와 합성수지로 혼합한 재료로 부하와 엔진의 허용된 작동상태에 대한 충분한 내구성을 가지고 있어야 한다. 타이밍 벨트는 엔진의 흡·배기 밸브를 작동하는 캠축과 크랭크축을 연결하는 동력전달 장치이다. 벨트의 재질은 고무와 합성수지를 결합한 재료로 구동 부하와 엔진의 작동상태에 대한 충분한 내구성을 가지고 있어야 한다. 타이밍 벨트는 캠축 스프로킷과 접촉하는 스프로킷과 접촉하는 부분이 기어 산의 형태로 만들어져 스프로킷의 회전력을 전달하는 역할을 한다. 이러한 기능을 가진 고무재질의 타이밍 벨트는 스프로킷과 접촉하는 벨트 산의 형상이 파손되거나 마멸되어 접촉상태가 악화 될 경우 피스톤 위치에 따른 밸브 개폐시점이 정확하게 구동되지 못하여 엔진 시동이 꺼지는 문제가 발생하게 된다. 이 사례는 Fig. 4와 같이 확인한 결과 타이밍 벨트의 캔버스(canvas)의 부하를 받는 방향의 이(tooth)의 산이 마멸되어 고무가

얇고, 이가 없어져 캔버스 화이버(fiber)가 없어진 상태로 마멸현상이 발생되었다. 이 자동차의 사례는 확인한 결과 80,000km에서 타이밍 벨트를 교환한 사례가 있으며, 신품 타이밍 벨트를 교환한 후 26,000km를 주행한 자동차로 타이밍벨트와 접촉하는 캠축과 스프로킷, 텐서너, 아이들러 등의 손상이나 파손은 확인되지 않았다. 또한, 피스톤과 밸브 및 실린더 등의 엔진 작동부품의 손상도 발견되지 않았다. Fig. 5는 타이밍벨트의 캔버스 화이버가 마멸된 상태를 보여주는 것이다. 따라서, 이 사례는 신품의 타이밍 벨트를 교환할 때 벨트의 내구성이 떨어진 벨트를 교환하여 타이밍 벨트와 스프로킷의 마찰작용에 의해 비정상적으로 타이밍 벨트 캔버스가 마멸된 것으로 확인되었다.

타이밍 벨트는 엔진의 원활한 회전력 발생을 위해 크랭크축과 캠축을 연결하여 피스톤 위치에 따른 흡·배기 밸브의 작동 시점을 지정하기 위한 매우 중요한 동력 전달 요소이다. 이 벨트는 교환주기가 정상적인 운전조건에서 80,000km 마다 교환하는 것으로 자동차 제작사에서 추천하고 있다. 따라서, 타이밍 벨트는 주기적으로 점검하여 잘 관리하여 엔진의 손상이 없도록 하여야 한다[10,11,12].

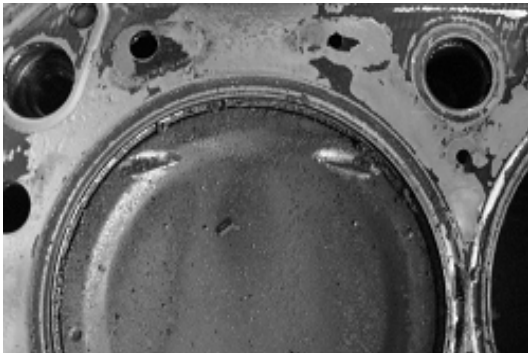
Fig. 5. Engine damaged example snapping timing belt.

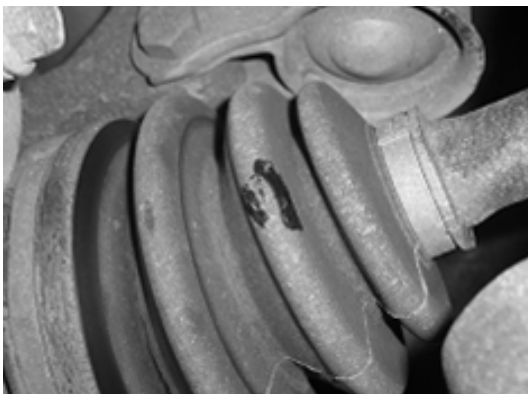
이 자동차는 87,600km를 주행한 자동차로 시운전한 결과 자동차가 운행을 시작한 후 워업이 된 다음 선회할 때 정상적인 상태를 벗어난 거친 상태에서는 소음을 잘 느낄 수가 없었으나 조용한 도로에서 선회할 때 확인하기 어려운 정도의 간헐적인 “꼭~꼭”하는 마찰음이 발생하는 것을 확인하였다. 속업소버와 서스펜션의 문제로 판단하여 속업소버와 관련부를 확인하였으나 정상으로 확인되었다. 다시, 자동차의 하체를 확인한 결과 변속기에서 동력을 바퀴까지 전달하는 드라이브 샤프트의 부트가 미세하게 경화되었고, 일부 찢어진 틈 사이로 그리스가 누설되어 있는 것을 확인하였다. 회전축과 회전축을 연결하는 부분에는 베어링이 끼워져 회전하는 축을 원활하게 회전시키는 기능을 하는데 이러한 부

분에는 반고체성 유체인 그리스를 도포한다. 밀폐된 공간속에서 윤활작용을 하며, 오랫동안 윤활유를 주입하지 않아도 되는 부분에 그리스를 도포하여 시스템의 작동을 돕는다. Fig. 6은 드라이브 샤프트의 손상으로 인한 그리스 누설사례를 보여주는 것이다.

따라서, 이 사례의 경우에는 드라이브 샤프트의 내부 조인트 부에 주입한 그리스가 밀봉역할을 하는 드라이브 샤프트의 고무 부트가 내구성이 떨어져 경화되고 갈라져 미세하게 찢어진 이 틈으로 그리스가 누설된 것을 확인하였다. 이러한 현상은 초기에는 그리스의 유동성이 낮아 흐르지 않다가 찢어진 부트 사이로 유입된 외부의 공기와 이물질과 결합함으로써 성상이 변화되어 외부로 유출된 것으로 확인되었다. 이러한 내부의 있던 그리스의 점도가 변화됨으로써 베어링의 윤활기능도 떨어져, 회전열에 의해 드라이브 축에 있는 베어링 볼의 접촉에 의해 미세한 소음이 발생된 것으로 판단된다.

Fig. 6. Grease leaking example of drive shaft boots.

드라이브 샤프트와 같이 상대축에 연결되어 회전력을 전달하는 구성부품은 열에 의해서 잘 견뎌야 하고, 축의 이탈이나 휨의 변형이 발생되지 않아야 한다. 또한, 이 부품은 연결되는 축과의 사이에 반고체인 그리스가 도포되어 밀폐되므로 끈질긴 내구성을 가지도록 설계하여야 한다. 그러나 이 부품에서 진동이나 소음이 발생할 때는 바로 부품을 점검하도록 하여야 시스템의 안정성을 극대화할 수 있다. 따라서, 이 부품의 품질상태를 최적화하여 시스템의 내구성을 높이도록 하여야 한다.

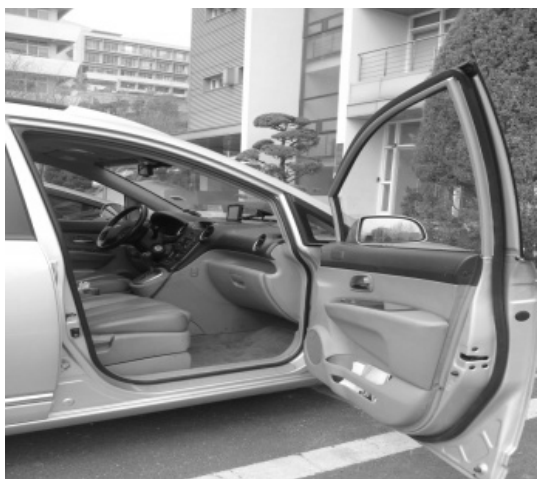
이러한 고장사례는 외부의 공기 흐름 음이 기존에 발생하지 않은 것과 비교되지 않으면 비정상이라 판단하기가 매우 어려운 고장사례라고 할 수 있다. 따라서, 이와 같은 사례는 다양한 시운전 조건과 점검사항을 적용하여 원인을 찾는 사례로 볼 수 있다. Fig. 7은 웨더 스트립 장착 사례를 보여주는 것이다. Fig. 8은 웨더 스트립의 찢어짐 사례를 보여주는 것이다.

Fig. 7. Weather strip installing example in door around and body contacting part of a car.

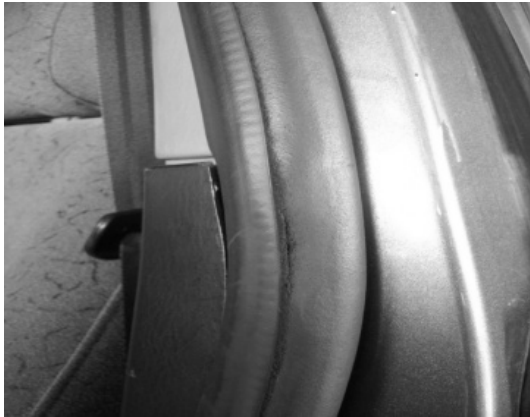
이 차량은 26,700km를 주행한 차량으로 자동차가 운행중 간헐적으로 60km/h 이상이 되면 조수석 도어 상단에서 미세한 바람소리가 실내로 유입되는 현상이 확인되었다. 바람소리 유입 원인을 찾기 위해 육안으로 점검하여 보았으나 확인을 하지 못하였고, 자동차를 경사진 곳에 위치시키고 차체에 물을 뿌려 확인한 결과 조수석 도어로 미세하게 물이 유입되는 것을 확인하였다. 이것은 도어의 상단에 있는 웨더 스트립 고무가 어떤 화학적인 변화에 의해 재질 변형이 생겨 균열에 의해 미세하게 찢어졌고, 이것이 도어를 닫을 때 충격에 의해 살짝 겹쳐져 주행중 압력차에 의해 외부 공기가 유입되면서 미세한 소음을 발생한 것으로 판단되었다.

**Fig. 8.** Tearing example of door weather strip molding.

웨더 스트립은 도어의 패널 둘레부, 도어와 접촉하는 차체부를 밀봉하여 먼지, 이물질, 공기 등의 유입을 방지하고 자동차의 운행시 발생하는 진동과 충격을 최소화하기 위해 부착하는 밀봉부품(sealing part)이다. 이 부품은 유연한 고무로 된 부품으로 날카로운 부위나 도어가 닫힐 때 겹침 현상에 의해 어긋난 압착현상이 발생되면 찢어지거나 손상이 발생되어 완전한 밀봉(sealing) 역할을 하기가 어렵게 된다. 따라서, 웨더스트립은 자동차를 세차할 때 누수 여부 또는 주기적으로 점검할 때 손상여부를 꼼꼼하게 살펴 관리하도록 한다.
