PV 모듈 내 바이패스 다이오드 손상에 의한 열적 전기적 특성 변화 분석

Analysis on thermal & electrical characteristics variation of PV module with damaged bypass diodes

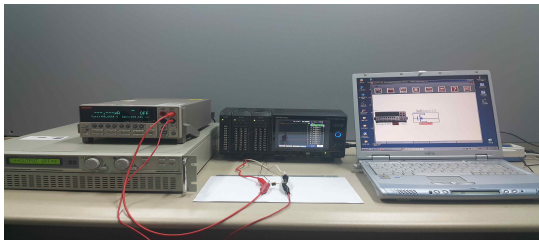
Fig. 1 Experiment equipment

패스 다이오드는 태양전지의 극성과 반대로 연결되므로 정상적인 경우에는 전류가 흐르지 않는다. 하지만 surge와 같은 원인에 의해 바이패스 다이오드가 손상되면 역방향 전류가 흐르게 된다. 따라서 바이패스 다이오드가 순·역방향일 때 전류를 흘려주어 다이오드 자체의 온도변화를 확인하였다. 이를 위해 우선 정상적인 바이패스 다이오드에 DC power supply를 이용해 역전압을 인가하여 인위적으로 손상시켰으며, 이를 정상적인 다이오드와 I-V 커브를 측정하여 손상 유무를 확인하였다. 또한 정상적인 바이패스 다이오드와 손상된 바이패스 다이오드에 최대 단락전류(8A)까지 전류를 증가시키며 표면온도를 비교함으로써 모듈 내 정상적으로 동작하는 다이오드와 구별 가능성을 평가하였다. Fig. 1과 같이 DC power supply, Source-Meter(Keithley2430), Data logger(GRAPHTEC GL7000)로 구성된 장비를 이용하여 실험하였다.

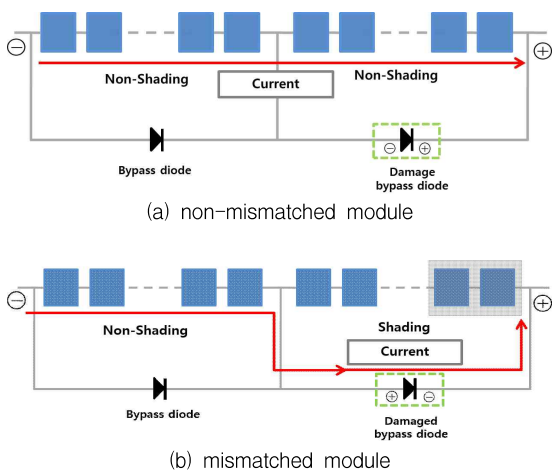
Fig.4 The output current of module by bypass diode conduction

Fig. 4에서 보듯이 모듈 내 태양전지 출력 불균일이 존재하지 않는 경우 바이패스 다이오드는 항상 역전압이 인가됨으로써 바이패스 다이오드는 역전류가 흐르게 된다. 반면 모듈에서 태양전지가 출력 불균일 상태가 되면 해당되는 바이패스 다이오드는 순방향의 전류가 흐르게 된다. 본 실험에서는 바이패스 다이오드의 열 발생으로써 바이패스 다이오드의 고장유무를 판단하기 위해 실험을 진행하였다. 손상되지 않는 바이패스 다이오드에는 역전압 전류가 거의 흐르지 않는다고 가정하였고, 모듈의 정상 및 불균일 동작을 모두 고려하여 손상된 바이패스 다이오드에는 순·역방향 전류를 흘려주면서 다이오드의 온도 변화를 측정하였다.

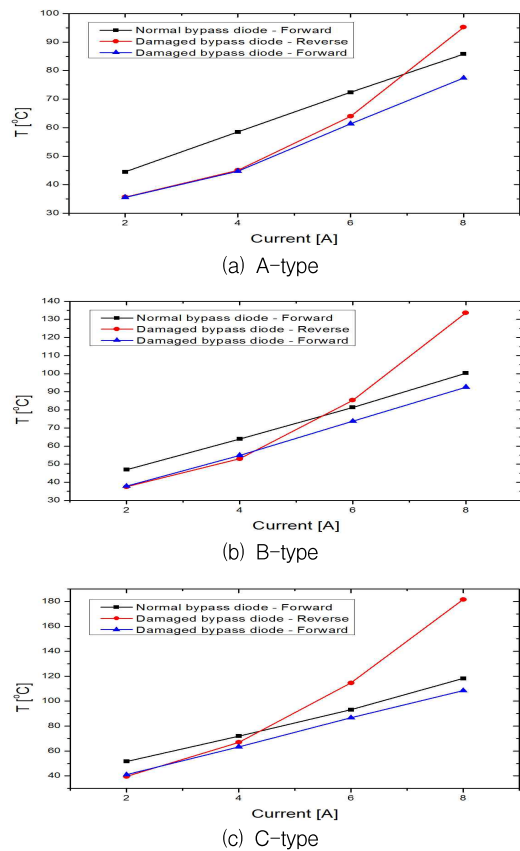
Fig. 5 Surface temperature of normal and damaged bypass diode

바이패스 다이오드의 단락전류 값에 따른 다이오드 자체의 온도를 측정하기 위해 정상적인 다이오드와 손상된 다이오드에 DC power supply를 이용하여 2A, 4A, 6A, 8A의 전류를 각각 흘렸으며, 온도는 TC sensor와 Data logger를 통해 측정하였다. 사용된 TC sensor는 T-type으로 Data logger를 이용하여 측정할 경우 측정 온도의 정확도는 $\pm 0.1\% + 0.5^{\circ}\text{C}$ 이다. Fig. 4를 보게 되면 정상적인 바이패스 다이오드는 전류 값이 2A씩 증가함에 따라 A type은 약 14°C , B type은 약 18°C , C type은 약 23°C 정도씩 증가함을 보인다. 이는 손상된 바이패스 다이오드가 역방향일 경우와 비교하면 일정한 증가폭임을 알 수 있다.

손상된 바이패스 다이오드가 역방향 상태일 경우 6A미만의 전류에서는 정상적인 바이패스 다이오드 자체의 온도보다 낮은 경향을 보인다. 하지만, 6A이상의 전류부터 손상된 바이패스 다이오드 자체의 온도가 급격히 상승하게 되고, 8A가 되면 정상적인 바이패스 다이오드 보다 최대 약 63°C 높은 181.6°C 까지 온도가 상승하게 된다.

본 실험 결과를 통하여 모듈 내 발전 불균일 상태에서는 모든 다이오드에 순방향 전류가 흐르게 됨으로써 정상적인 다이오드와 손상된 다이오드의 온도차는 상대적으로 적어 다이오드 손상유무를 판단하기 힘들 것으로 사료된다. 그러나 출력 불균일이 없는 정상적으로 발전하는 모듈에 일사량이 높아 발전전류가 많고, 부하가 커 다이오드에 역전압이 크게 인가되는 상황에서는 바이패스 다이오드의 열 발생 정도로써 쉽게 고장유무를 판단할 수 있을 것으로 생각된다.

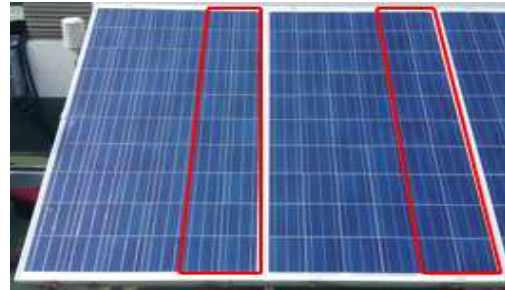
Fig. 8 PV module installed in outdoor

본 실험에서는 이전 실험과 동일하게 출력이 255W급으로써 60개의 다결정 태양전지로 구성되어진 모듈을 사용하였으며, 다결정 태양전지의 불균일한 역전압 특성을 고려하여 동일한 두 개의 모듈을 이용하여 비교하였다. 또한 이전 실험과 같이 바이패스 다이오드는 B-type의 바이패스 다이오드를 이용하였다. 손상된 바이패스 다이오드는 Fig. 8에서와 같이 오른쪽에 삽입되었으며 손상된 바이패스 다이오드는 20개의 태양전지와 연결되었다. 모듈 내 표면 온도 변화는 모두 열화상 카메라(Fluke Ti27)를 이용하여 관찰하였으며, 본 실험은 대기온도가 28℃이고 일사량이 약 750W/m² 일 때 진행하였다.
