황룡사 목탑지 방형대석 검토

Review of the square footstone of the wooden pagoda site in
Hwangnyongsa Temple

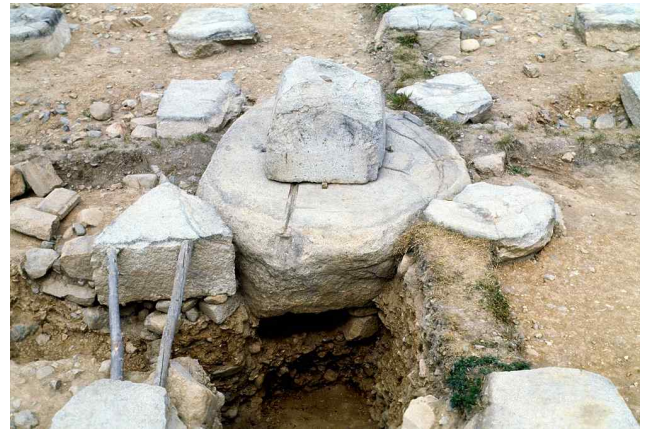
Fig.1 Full view of the excavation of central foundation stone

심초석은 동서 최대길이 435cm, 남북 최대길이 300cm로 동편이 서편보다 동근 부정형으로 재질은 화강암이고, 무게는 약 30ton에 달한다. 또한 심초석 상면 중앙부에는 일변 49cm 전체높이 34.5cm의 2단으로 처리된 사리공이 있고, 그 상단 사방으로 두께 8.5cm, 일변길이 49cm의 사리공 뚜껑돌을 안전하게 덮기 위한 일단 받침 턱받이가 있다. 사리는 턱받이 아래로 깊이 26cm, 폭 29cm의 공간 흠 높이에 안치 되어 있었으며, 사리공 외곽에는 사방 11cm 거리에 폭 7cm, 깊이 2cm의 周構를 돌려 사리공의 내부로 물이 스며들지 않도록 처리되었다.

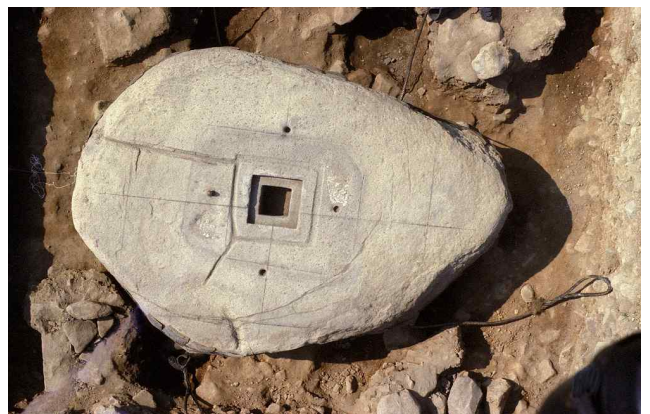
Fig.2 Full view after the square footstone is removed

또한 철제축은 周構 동쪽과 서쪽에 11cm 떨어져 심초석 사리공 동서 중심선에 서로 대칭되게 밀지름 8.5cm, 높이 8cm로 심초석 상부 방형대석 바닥에 대칭되게 뚫린 두개의 구멍에 꼽히고, 꼽히는 철제축은 없지만 사리공 남쪽과 북쪽에도 대칭되게 지름 10cm, 깊이 12cm 圓孔이 있다.⁴⁾ 보고서에는 사리공 뚜껑이 닫힌 상태에서 그 상면 중심으로 직경 90cm의 원형기둥이 놓여 있었던 주좌 흔적으로 보아 심초석 상면에 놓여있는 방형대석은 원형기둥이 멸실된 이후 놓여져 사리공을 보호한 이차적인 것으로 보고되어 있다.⁵⁾

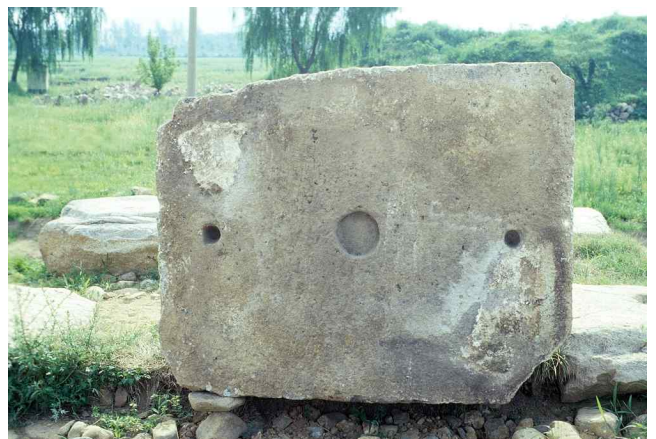
Fig.3 Lower part of the square footstone

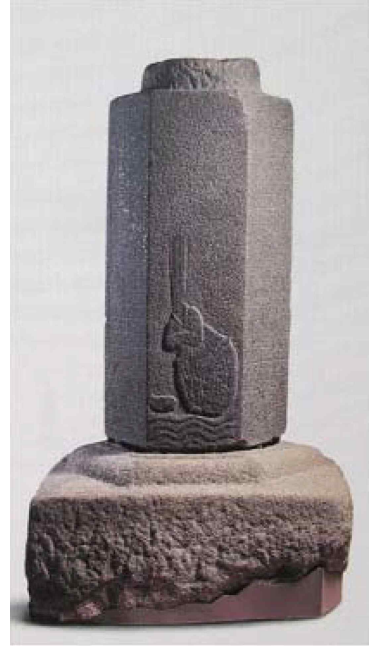
Fig.4 Ichadon's memorial stone

첫 번째로 방형대석과 가섭불연좌석의 관계성은 다음과 같다. 삼국유사에는 가섭불연좌석 상태에 대해 “흙에 파묻혀서 겨우 땅과 편편해져있었다.”¹³⁾라고 하였으며, 위 묘사 시점은 충렬왕 7년(至元, 1281)¹⁴⁾으로 추정된다. 또한 형태는 높이 약150~160cm, 둘레 약180cm¹⁵⁾임을 추정할 수 있다.¹⁶⁾ 이를 종합하여 보면, 문헌에서 언급된 가섭불연좌석 형태는 평면을 원형으로 가정하면 직경 53.7cm로 상하로 긴 원통형이지만, 방형대석은 평면 최소 길이가 117cm인 직육면체로 형태적 차이점을 보이며, 그 출현시점에 대해서도 지금까지의 방형대석 출현시점에 대해서 창건 또는 몽고전란 이후로 본 것과는 달리 충렬왕 7년(至元, 1281)까지도 가섭불연좌석은 땅속에 묻혀 겨우 그 흔적이 노출되어 있었다는 점에서 시기적인 차이가 보인다. 다시 말해서 문헌기록과 현황 비교를 통해 보았을 때 방형대석과 가섭불연좌석이 동일한 것으로 보기 힘들다. 다만, 가섭불연좌석의 원형에 대해서는 필자는 가섭불연좌석의 위치가 불전 뒤에 있었다는 점과 문헌 묘사형태를 종합해 보았을 때, 이는 불전이나 불당 앞에 세워 부처의 공덕을 나타내는 일종의 石幢 또는 石經으로 栢栗寺石幢(이차돈 순교비, 818)과 유사한 형태로 생각된다.¹⁷⁾

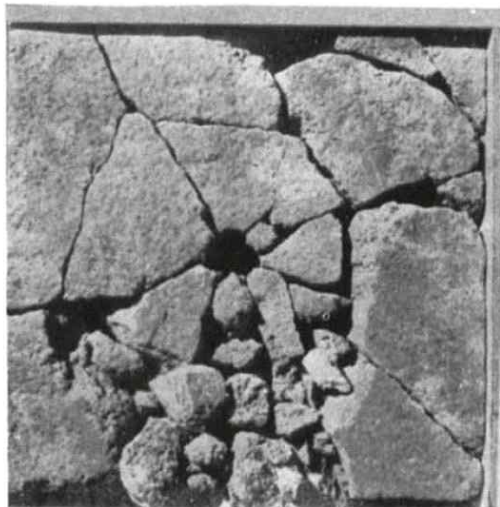
Fig.6 Collection of the broken cover stone of sarikong

18) 보고서에서는 위 원형 흔적이 왜 柱痕인지에 대한 객관적인 근거를 서술하고 있지 않지만, 동 보고서에 기록된 [fig.6]의 사리공 덮개석의 접합상태에 보이는 중앙 원형 구멍이 그 근거로 생각된다. 보고서에서는 이 구멍에 대해 특별한 언급은 없지만, 필자는 구멍이 덮개석이 깨져서 생긴 것이기보다는 의도적으로 만든 것으로 생각되며, 이는 찰주를 세워 고정하기 위한 축을 끼우기 위한 구멍으로 추정할 수 있다.

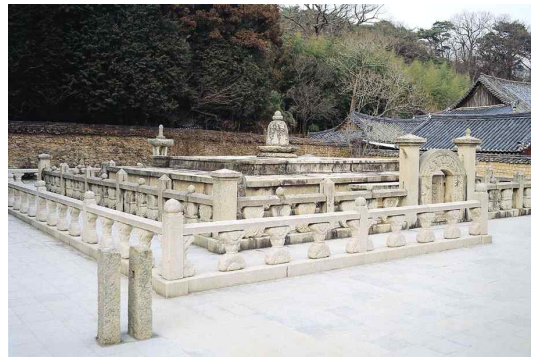
Fig.7 Ordination Platform of Tongdosa Temple

유물을 보호하기 위한 적당한 장소를 마련하기에 어려움이 있었을 것이라는 점 등을 가정해보면, 사리를 옮기는 것보다는 사리를 옮기지 않고 보호시설을 설치하는 것이 더 수월하였을 것으로 생각된다. 보호시설은 자연 상태에 노출된 사리를 불법자로부터 보호하고, 경내 경관과 어울리는 형태 및 재료²⁹⁾로 설치되었을 가능성이 높다. 그 추정형태는 황룡사 목탑에 모셔진 진신사리와 동일인에 의해 모셔진 통도사 금강계단과 같은 형태로 조성되었을 것이다.³⁰⁾ 즉, 화재로 목재부분이 사라지고, 주변 기단부만 남았을 목탑지에 방형대석을 중앙에 설치함으로써 통도사 금강계단과 유사한 형태를 조영하여 예를 갖춘 것으로 사료된다.³¹⁾ 결론적으로 광종 4년 화재로 인해 사리를 보호하던 목탑이 기단부를 제외한 대부분이 소실되어 사리를 보호하기 위해 차선책으로 방형대석을 설치하였을 것이다. 여기서 巨石 상면에 원공이 남아 있는 이유는 1012년 수리공사에 필요한 자재 수급을 조유공을 헐었다는 점을 통해 현종 3년 재건공사를 하였을 때 방형대석을 제거하지 않고, 찰주를 받치는 지금의 동바리와 같은 역할로 재사용되었을 것으로 생각된다.

29) 황룡사 목탑과 통도사 금강계단은 동급의 사리를 보관하고 있는 곳으로 금강계단을 보면 중앙에 사리탑과 황룡사 목탑 중앙에 방형대석의 배치상 유사함이 그 이유이다. “其舍利分爲三一分在皇龍塔一分在太和塔一分并袈裟在”(『三國遺事』前後所將舍利條)

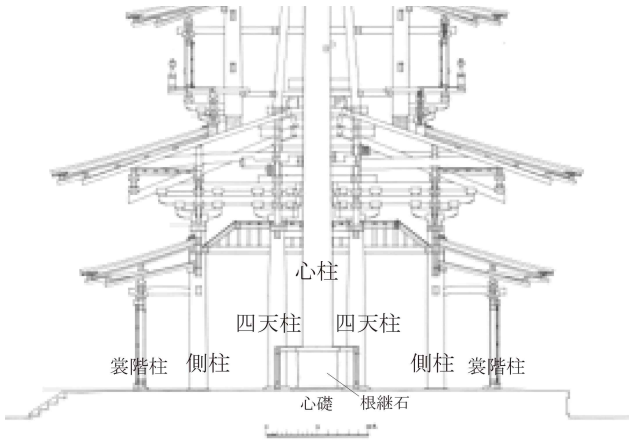
Fig.9 Cross section of East Wooden Pagoda of Yakssasa, Japan

기 어려운 점이 있으므로 이를 정상적인 사리장엄 봉안 과정으로 보기에는 무리가 있다. 또한 현종때에도 경문왕때에 준하는 수리공사가 있었지만, 사리장엄을 추가 봉안한 흔적이 보이지 않는다는 점에서 당시의 사리장엄 의식이 지금과 같은 보편적으로 추가 봉안방식으로 진행하였을 것으로 보기에는 객관적인 근거가 부족하다. 오히려 당대에는 지금과 같이 매 수리공사마다 사리장엄 추가 봉안보다는 특정한 경우를 제외하고는 숭배의 대상인 사리장치를 함부로 범하지 않았을 것으로 생각된다. 다음으로 황룡사 목탑 내부에 존재하는 방형대석과 유사한 국내외 사례로는 일본 약사사 동탑이 있다. 약사사 동탑은 730년에 건립된 목탑으로 원약사사로부터 이전 축조되었다. 목탑 심초석은 화강암으로 동서 1.7m, 남북 1.8m, 두께 0.4m로 상면에는 방형으로 오목하게 새긴 다소 넓은 홈이 있는데, 이는 正保元年³²⁾(1664)에 심초석과 심주사이에 생긴 틈새를 보수할 목적으로 根繼石을 고정하기 위해 새긴 홈이다. 다시 말해서 약사사 동탑에

설치된 根繼石은 목탑 창건 이후 필요에 의해 상부 찰주를 받치는 용도로 설치된 석재³³⁾로 황룡사 목탑 방형대석 설치 개연성을 추정할 수 있는 근거자료로 충분한 사례라고 생각된다.
