사고사례 분석을 통한 학교안전사고 예방정책에 관한 연구

A Study on the School Safety Accident Prevention Policy through Accident Case Analysis

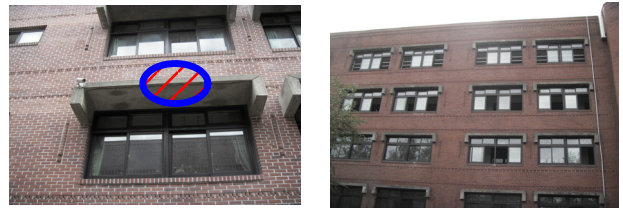
사고조사 분석에 의한 사고원인을 살펴보면, 물리적인 환경의 경우 창문에 추락방지 안전대가 설치되지 않은 점이다. 창문에서의 추락 사고를 방지하기 위해서는 추락방지용 창문을 설치하거나 창문에 안전대를 설치하여야 하는데, 추락방지용 창문의 경우 학교 설립시 시설하지 않으면 예산상 어려움으로 새로 설치하기 어려운 점이 있다.

Figure 2. No Safety Device on Veranda(안전장치 없는 베란다)

사회적 환경요인을 살펴보면, 첫째, 학교시설안전기준의 엄격한 적용이 미흡하다. 학교시설안전관리 기준에 의하면 추락방지용 창문을 설치하거나 안전대를 설치하도록 되어 있다. 동 규정에 의하면 새로 신설하는 학교의 경우 추락

방지용 창문을 설치하고, 기존의 학교에 대해서는 안전대를 설치하도록 하는 것이 타당함에도 동 기준이 잘 지켜지지 않고 있어 매년 여러 건의 추락사고가 발생하고 있다.

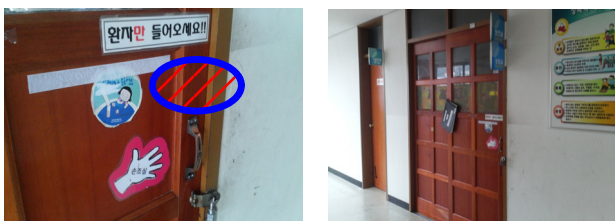
사고조사 분석에 의한 사고원인을 살펴보면, 물리적인 환경의 경우 미닫이문과 문틀 사이에 손끼임 방지 장치가 없는 것이 사고를 유발한 요인으로 작용하였다.

안전성의 미흡이다. 사고를 유발한 출입문의 경우 손끼임 방지장치 등 안전장치가 설계에서 누락되어 있다.

Figure 3. No Safety Device on Door(안전장치 없는 출입문)

셋째, 출입문의 재질과 무게에 대한 기준의 미흡이다. 사고를 유발한 목재문의 경우 손이 끼이면 손가락이 절단되는 등 커다란 손상이 유발될 수 있음을 느낄 수 있었는데 향후 출입문 설계에 대한 세심한 배려가 필요하다.

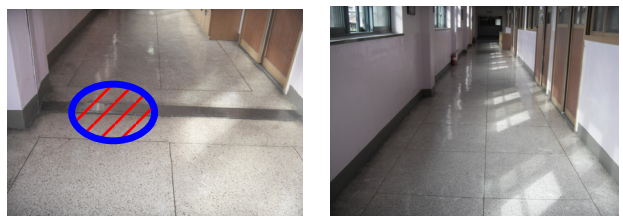
사고조사 분석에 의한 사고원인을 살펴보면, 물리적인 환경의 경우 건물 증축 시점에 따라 발생하는 이격이 생기는 부분에 대한 조치가 소홀한 것이 사고를 유발한 요인으로 작용하였다.

Figure 4. Lack of action on the connection part(연결부위 조치 미흡)

둘째, 위험이 예측되는 시설에 대한 체계적인 점검 계획의 미흡이다. 사고사례의 경우에는 언제든지 사고를 유발할 수 있는 요인이므로 학교관리자들은 매월 4일 또는 수시로 연결 부위에 대한 이격 여부를 확인하여야 함에도 이를 소홀히 한 부분이 있다.

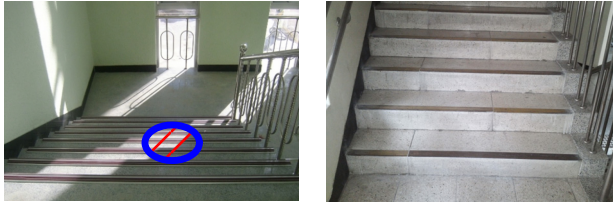
사고조사 분석에 의한 사고원인을 살펴보면, 물리적인 환경의 경우 논슬립의 높이 차이에 의해 사고가 발생하였다는 점이다. 미끄러지거나 넘어지는 것을 방지하는 시설이 오히려 역효과를 가져온 사례이다.

Figure 5. Accidents caused by non-slip (논슬립에 의한 사고)

계적인 연구가 미흡한 실정이다. 다양한 형태의 논슬립을 설치함에 있어 제일 중요한 기능은 미끄러짐을 방지하는 것이다. 이를 위해서는 계단 및 논슬립의 재질에 대한 미끄럼방지 효과를 확인하도록 하는 방안이 강구될 필요가 있다.

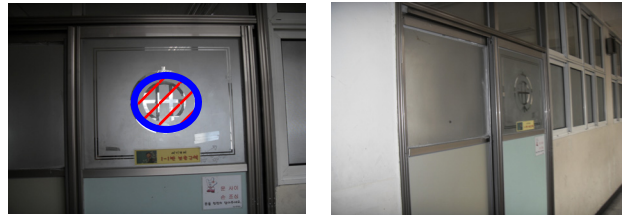
사고조사 분석에 의한 사고원인을 살펴보면, 물리적인 환경의 경우 첫째, 출입문에 설치된 유리의 재질이 강화유리가 아닌 일반유리로 되어 있어 충격에 약하고, 유리창이 깨질 경우 심각한 손상을 가져올 수 있다는 점이다.

둘째, 출입문에 부착된 유리창의 크기가 일반적으로 다른 학교에 설치된 것보다 약 2배 이상 크게 되어 있어 충격에 약한 구조로 되어 있다는 점이다.

Figure 6. Window size is very large(유리창 크기가 매우 큼)

셋째, 사고가 발생한 시설에 대한 조치계획의 미흡이다. 학교시설안전관리기준에 사고를 유발한 시설의 경우 전문기관의 위험성 평가를 거쳐 전면적으로 개선되도록 하는 기준을 신설할 필요가 있다.

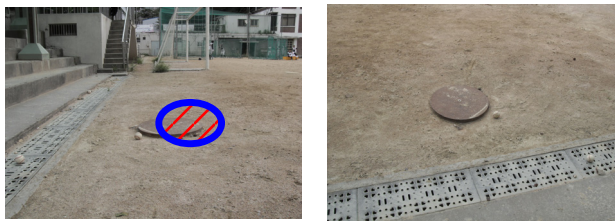
사고조사 분석에 의한 사고원인을 살펴보면, 물리적인 환경의 경우 맨홀 뚜껑이 지표면에 야구공 두께의 약 2/3 정도가 나와 있는데, 이 부분이 사고를 유발한 요인으로 작용하였다.

둘째, 학생들에 대한 안전능력(위험을 예지, 회피, 대응할 수 있는 능력) 배양 미흡이다. 사고가 발생한 사례의 경우 <그림 7>을 살펴보면, 유관으로도 명확히 사고를 유발할 수 있는 시설이라는 판단과 함께 적극적으로 개선을 요구할 수 있는 안전능력이 부족하여 발생하였다고 보여 진다.

Figure 7. Exposed manhole(노출된 맨홀)

시설물 하자로 인한 사고가 발생했음에도 불구하고, 즉시 개선되지 않는 경우가 종종 있었다. 예를 들면, F 중학교의 경우, 2년 전에 운동장에 있는 맨홀 뚜껑(운동장 지표면보다 약 3~4cm 높게 솟아 있음)에 의하여 학생이 크게 다쳤음에도 불구하고 그대로 방치되어 있고, B 초등학교의 경우, 보건실 출입문을 여닫다가 학생의 손가락 끝이 절단되는 사고가 있었음에도 약 1년 후에 행정실에서 인지하여 개선하려고 하는 등 시설물 관련사고가 발생하더라도 즉시 시정되지 않은 사례가 있었다.

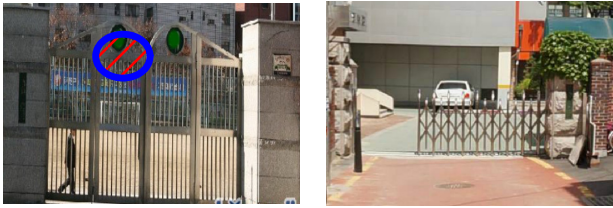
사고조사 분석에 의한 사고원인을 살펴보면, 물리적인 환경의 경우 아치형 정문을 고정시키는데 필요한 충분한 경첩과 지지대를 설치하지 못한 것이 사고를 유발한 원인이 되었다.

Figure 8. Aesthetics and security-oriented; left, present; right (미관 및 방범중심-좌, 현재-우)

둘째, 정문 설치 규격에 대한 기준의 미흡이다. 학교시설 안전관리기준에 정문에 대한 설치규정이 없다.

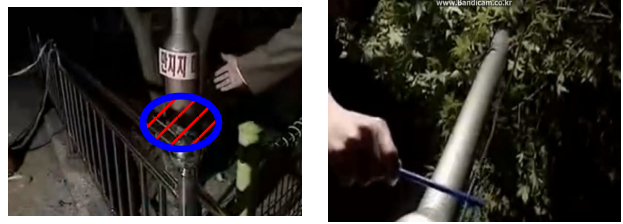
넷째, 현재에도 전기사고 발생의 개연성이 상존하고 있다는 점이다. H 초등학교는 교사 동간을 연결하는 전선줄이 정리되지 않고 지나가고 있어 여전히 감전위험이 있다.

Figure 9. Lack of safety measures(안전조치 미흡)

사고조사 분석에 의한 사고원인을 살펴보면, 물리적인 환경의 경우 가로등을 통하여 흐르는 누전을 방지하는 장치를 설치하지 못한 것이 사고유발 요인으로 작용하였다.
