수리온 데이터획득/처리장치 동작회로 및 소프트웨어 개선을 통한 비행안전성 향상

Flight Safety Improvement on Surion through Circuit Design and Software Reformation of Data Acquisition Unit

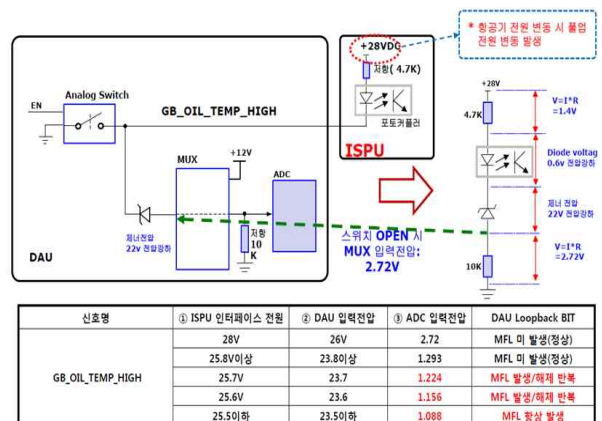
그림 1. ISPU BIT 회로도 및 체계전압 강하에 따른 결함발생 시나리오

Fig. 1. BIT circuit diagram for ISPU and defect scenario caused by voltage drop of the aircraft.

그림 1에서 확인할 수 있듯이 항공기 체계에서 공급되는 전압인 28 VDC가 항공기 시동절차 등 특정 사유에 정격전압 이하로 떨어질 경우 MUX, ADC 소자에 인가되는 대상 신호의 전압이 사전 정의된 값에 하회하게 된다. 특히 최종적으로 ADC에 인가되는 신호 전압값이 1.224 V 이하로 인가되면 MFL이 발생/해제가 반복 시현되며 1.088 V 이하로 인가 시 MFL은 지속 시현되어 항공기 운용이 불가능하게 된다. 한편 ISPU 외의 연동장비에 대한 BIT 회로를 분석한 결과 타 장비의 경우 연동되는 장비 내에 DC-DC 컨버터 등 일시적 체계전압 강하를 대비한 회로설계(소자)가 적용되어 있음을 확인하였다. 그러나 ISPU 구성품에 대한 설계변경을 수행 할 경우 항공기 체계에 대한 추가적인 영향성 검토 등이 수반되어야 하므로 개선형상은 항공기 공급전압이 최하로 떨어지는 시동전압 조건인 12 V 이상에서 강성을 가지도록 데이터획득/처리장치 회로를 수정하는 것으로 도출하였다. 그림 2는 기존 소자를 대체하여 저항 분배기를 사용한 개선 회로도 및 체계전압의 강하에 따른 BIT 결과를 보여준다. 기존 회로도 및 비교하여 항공기 시동전압에서도 정상적인 동작을 보장함을 확인할 수 있으며, ADC에 인가되는 전압의 범위가 달라진 것에 따라 소프트웨어 상 기준전압값 역시 수정하였다.

제공한다. 이 때 사전 설정 전압값의 범위를 넘어서는 신호가 인가될 경우 건전성 판단회로(BIT)에 의해 정비결함표 (MFL; maintenance fault list)에 정의된 코드가 시현되며 결함유무를 알려준다. 그림 1은 데이터획득/처리장치와 연동되는 장비 중 결함이 발생한 통합신호처리장치(ISPU)에서 수신되는 기어박스 오일온도(GB_OIL_TEMP_HIGH)에 대한 BIT 회로도 및 MFL 발생 시나리오를 분석한 결과를 보여준다.

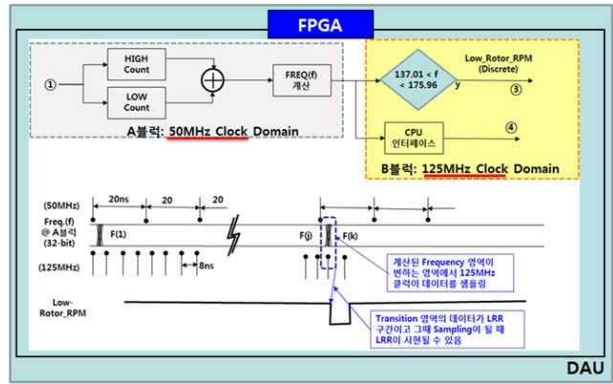
그림 3. FPGA 내부 기능모듈 비동기성에 의한 데이터 참조오류
 Fig. 3. Data access error caused by asynchronization characteristic of FPGA configuration.

그러나 다수의 시험비행 간 Low Rotor RPM 경고 오작동이 발생하였으며, 비행안전과도 연관되는 항목임을 감안하여 동작회로 및 관련 소프트웨어에 대해서 심층 분석을 수행하였다. 그 결과 로터 회전율을 계산하고 기준값과 비교, 경고신호를 생성하는 기능이 구현된 FPGA (field programmable gate array) 내부 모듈 간 계산속도 비동기성이 결함 원인으로 분석되었다. 그림 3은 해당 FPGA 내부 기능모듈을 도식화하여 보여주며 A블럭은 로터 회전율을 계산하는 기능모듈이고 B블럭은 계산된 로터 회전율과 기준 회전율과의 비교/경고신호 생성 및 타 계통으로 계산결과를 송신하는 기능모듈이다. 그러나 이러한 구현대로 동작할 경우 실제 계산속도(50 MHz, 125 MHz) 차이에 의해 A블럭에서 로터 회전율이 데이터 상 변경되는 시점에 B블럭이 해당 값을 참조할 경우 유효하지 않은 임의의 데이터가 사용될 수 있다. 따라서 이러한 문제를 근본적으로 해결하기 위해 그림 4와 같이 125 MHz로 동작해야 하는 필수성이 있는 기능부(그림 3의 ④)를 제외한 모든 기능모듈을 단일 계산속도로 동작하도록 수정하였다. 또한 외부통신부의 데이터 참조오류 방지를 위해 값이 변경되는 시점에도 유효한 데이터를 참조할 수 있도록 DPRAM (dual port RAM)을 추가 구성하는 것으로 개선형상을 도출하였다.

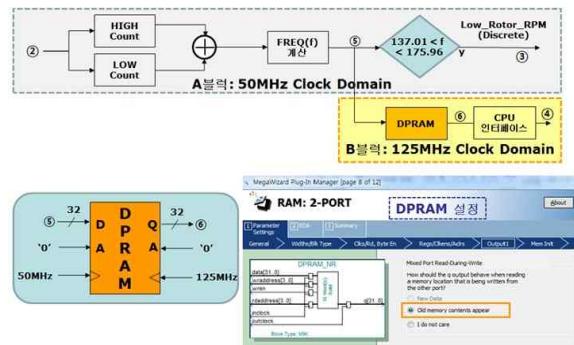
그림 4. 개선된 FPGA 내부형상 - 계산속도 동기화 및 DPRAM 추가
 Fig. 4. Improved FPGA configuration - calculation rate synchronization and inserting DPRAM.

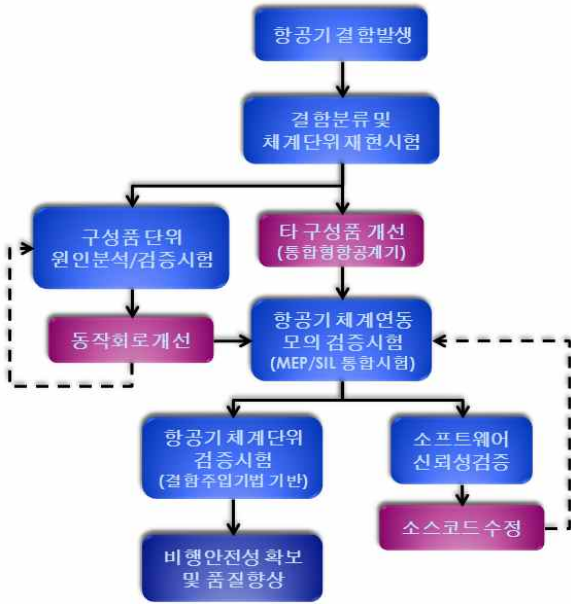
그림 9. 데이터획득/처리장치 개선 및 검증활동 수행절차
 Fig. 9. Task procedure of improvement and verification activity.

대응되는 신호를 인가하며 결함주입기법을 확장 적용하여 개선형상을 검증하였다. 또한 장비의 복잡성과 체계 연동특성을 감안하여 그림 9와 같이 항공기 결함발생 현상으로부터 최종 검증까지 개선 및 검증활동 수행절차를 수립하였다. 즉, 단품부터 항공기 체계까지의 기능/성능을 개선하기 위해 각 단계별로 분석된 결함 원인 및 개선결과를 피드백하고 MEP SIL 시설을 활용한 결함주입기법 기반 시험결과를 확인, 보완함으로써 최종적인 항공기의 성능과 비행안전성을 확보하였다.

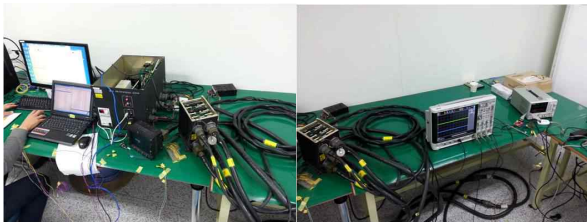
그림 10. 데이터획득/처리장치 구성품 검증시험 구성
 Fig. 10. Test configuration of DAU verification.

그림 10과 11에서 개선된 동작회로의 기능시험과 환경요구도 충족 확인을 위한 입증시험 구성을 확인할 수 있다. 특히 환경시험은 추가된 부품의 특성을 고려하여 진동, 기계적 충격, 가속도 시험을 수행하였으며, 온도 영향성은 부품의 저장 및 동작온도 특성을 통해 분석으로 입증하였다. 개선형상의 검증결과 장비 단위의 결함은 발생하지 않았으며 다음으로 연동성능 확인과 잠재적 오류의 존재 여부를 확인을 위한 결함주입기법 기반 MEP SIL 시험을 수행하였다.

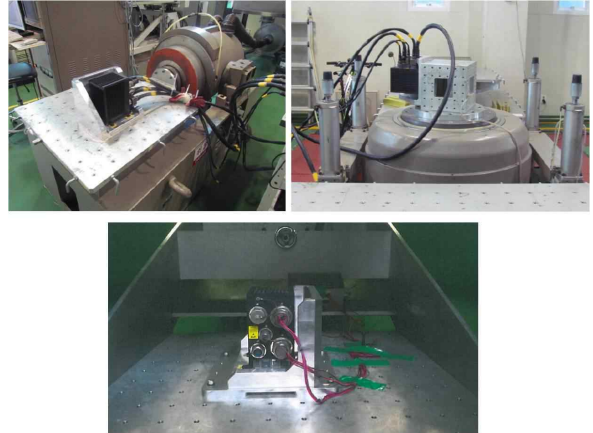
그림 11. 변경된 회로의 환경요구도 충족 입증시험
 Fig. 11. Re-designed circuit proof testing for environmental requirement satisfaction.

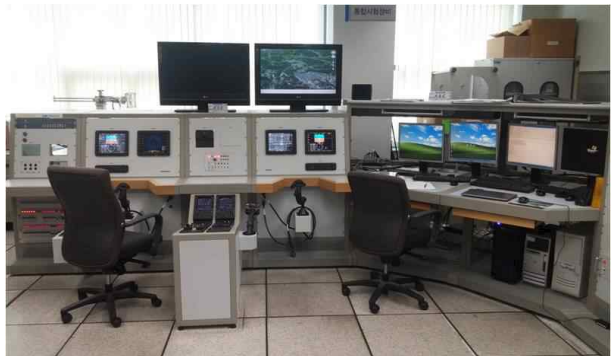
항공기 체계를 모사할 수 있는 MEP SIL과 VEP test bench를 활용하여 데이터획득/처리장치와 연동되는 각 계통에서 수신되는 신호의 정상입력과 결함을 주입한 비정상 입력을 인가하여 성능입증을 수행하였다. 그림 12에서 개선된 데이터획득/처리장치를 연결한 MEP SIL 시험시설과, 그림 13에서 VEP test bench 시험장비(좌)를 확인할 수 있으며 입출력 신호의 정밀 계측을 위한 break-out box(우) 또한 확인할 수 있다.

그림 12. 결함주입기법 기반 검증시험 구성(MEP SIL)
 Fig. 12. Facility configuration of fault injection based verification(MEP SIL).

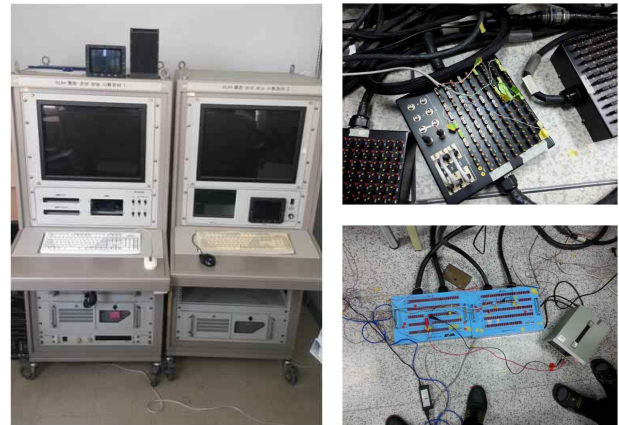
그림 13. 결함주입기법 기반 검증시험 구성(VEP test bench)
Fig. 13. Facility configuration of fault injection based verification(VEP test bench).

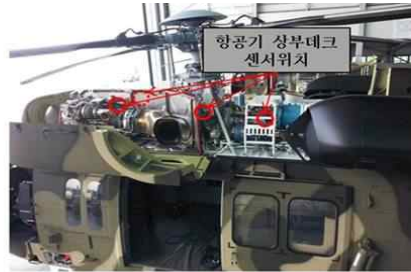
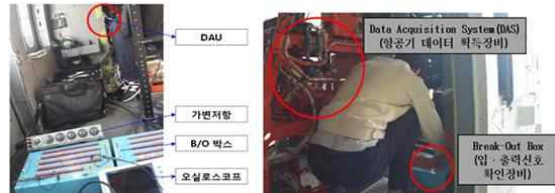
그림 14. 결함주입기법 기반 항공기 지상시험 구성
Fig. 14. Ground test configuration of fault injection based verification for aircraft.

항공기 체계모의 시험을 통해 검증된 데이터획득/처리장치 개선현상을 항공기 체계에 장착하여 추가적인 결함주입기법 활용 검증시험을 수행하였다. 즉, 비행을 통한 성능입증 이전에 실 항공기에서 각 계통의 센서 대신 임의신호생성기를 부착하고 항공기 데이터 획득장비(DAS; data acquisition system)[6]를 설치, 항공기 장착에 대한 연동성 및 안전성 확인을 수행하였다. 그림 14는 항공기 상부데크 엔진, 로터, 동력전달 계통의 센서 위치와 임의신호생성기를 부착한 시험 형상이다. 또한 정밀 계측을 위한 계측장비와 DAS를 설치한 항공기 내부 시험환경을 확인할 수 있다. 체계모의 검증시험과 함께 항공기 체계부착 지상시험 시에도 결함주입기법을 이용하여 비행안전성을 확보한 후 최종적으로 비행시험을 수행하였으며, 지상 150개 항목, 비행 41개 항목에 대해 개선되었음을 확인할 수 있었다.
