# 기계식 연속철근콘크리트포장의 현장 적용성 및 거동 분석 연구

## Field Application and Performance of Continuously Reinforced Concrete Pavement via Mechanical Tube-feeding Method

**PURPOSES :** The field application and performance of continuously reinforced concrete pavement (CRCP), constructed by using the mechanical tube-feeding method, are evaluated in this study.

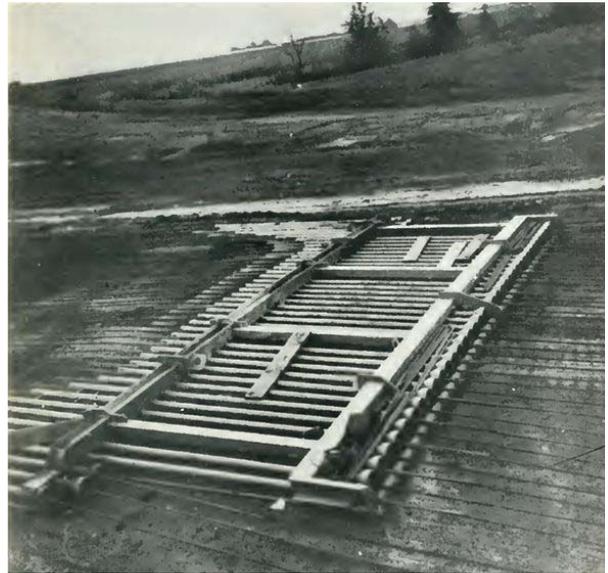
Fig. 1 American Tube-feeding Method on Early Stage

미국은 1970년대 초반 Fig. 1과 같은 단순한 형태의 tube-feeding 장치를 이용하여 철근을 관으로 유도하여 철근을 설치 시공하였다.

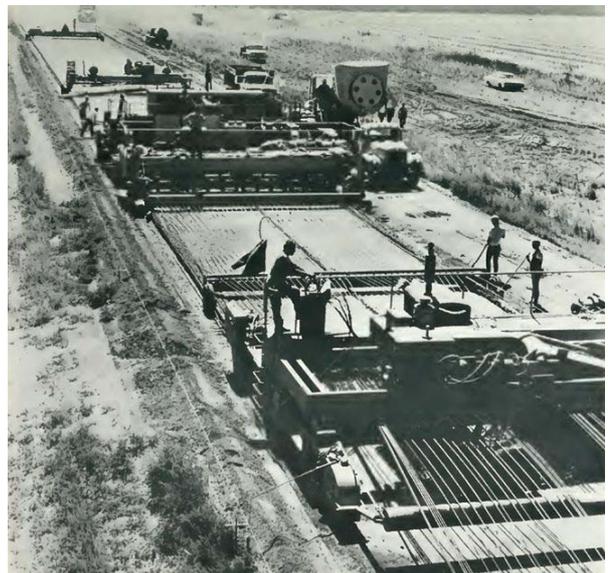
Fig. 2 Concrete Paving by Tube-feeding Method

포설면의 측면에서 콘크리트를 공급하여 시공이 이루어졌다. Fig. 2와 같이 tube-feeding 장치와 페이퍼의 간격이 길게 존재하였으며, 이로 인해 철근 배근 및 콘크리트

리트 공급(포설 및 오랜 대기시간)에서 문제를 보였다.

tube-feeding 장비와 페이퍼를 근접되도록 시공하였으나, 콘크리트의 측면 공급 및 타이바 설치 등의 문제로 시공성이 떨어지는 문제점이 나타났다.

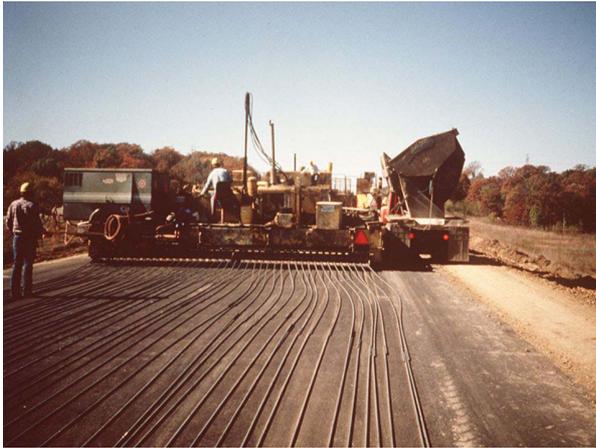
Fig. 3 Front View of the Field Application of Tube-Feeding Method

Fig. 3과 Fig. 4는 철근 배근 위로 덤프트럭이 진입하여 콘크리트를 공급하여 시공하였으나 이로 인한 철근 겹이음부 및 철근의 손상이 발생되었다.

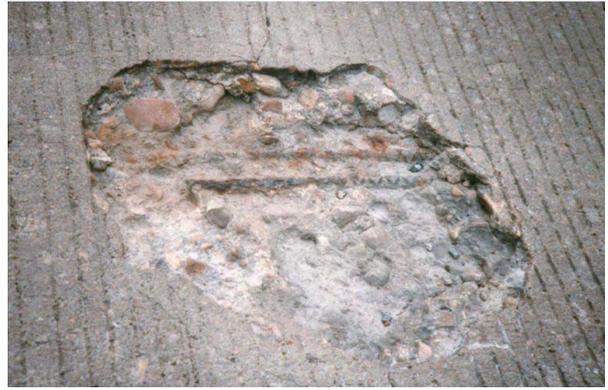
Fig. 5 Pavement Distress by High Steel

미국에서 시도된 기계식 연속철근콘크리트 포장 공법은 상기와 같은 방법으로 시공하였으나, Fig. 5와 같이 기계식 배근에 의한 철근의 배근이 부정확하여 포장의 상부로 위치이탈하는 문제가 발생함으로써 피복 두께의 저하를 가져와 포장 파손이 공용 중 발생하였다.

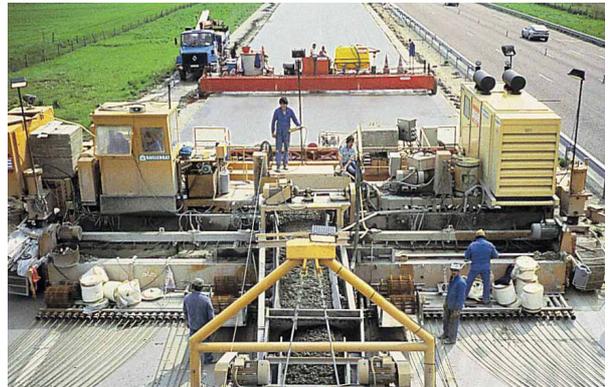
Fig. 6 CRCP Construction with Mechanical Tube-feeding Method (France)

유럽의 경우에는 Fig. 6과 같이 미국보다 개선된 기계식 배근장비로 기계식 연속철근콘크리트 포장을 시공하였으나, 철근의 위치 정밀도를 확보하였는지에 대하여는 미확인되었다. 다만, 콘크리트를 공급하는 위치에 철근이 많이 노출되어 있어 미국의 경우와 큰 차이없이 철근 위치 정밀도에 문제점을 보였을 것으로 사료된다.

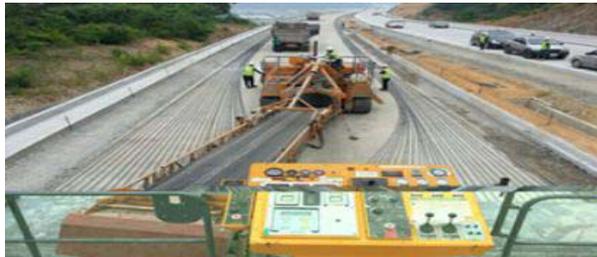
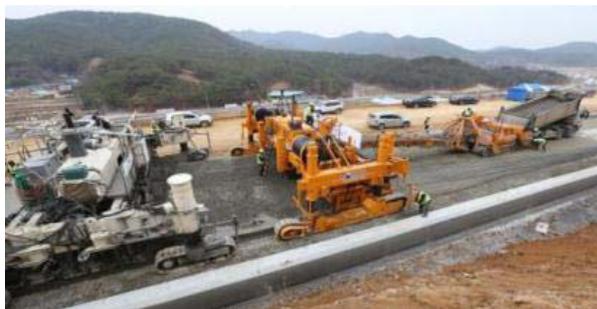
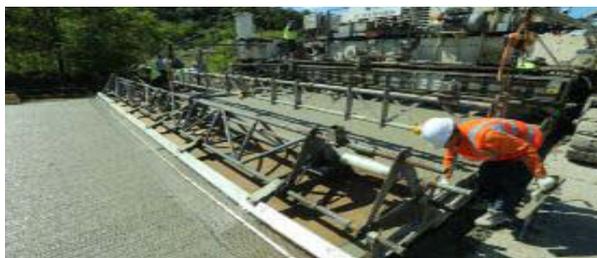
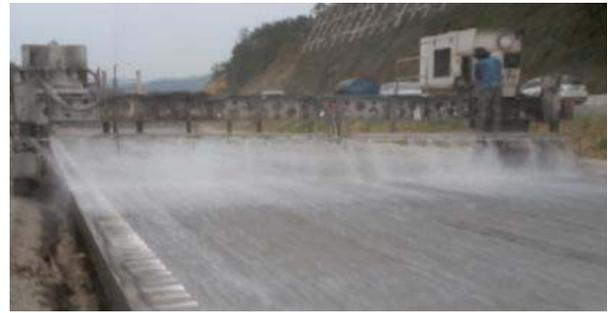
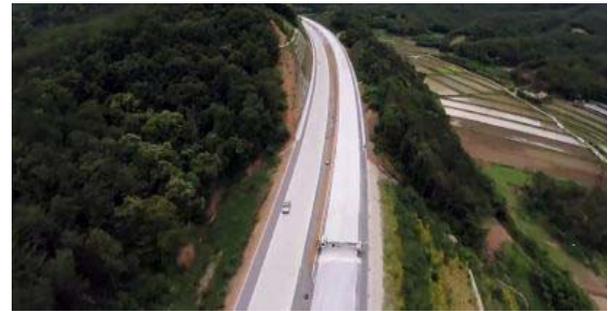
Fig. 7 Procedure of CRCP Construction with Mechanical Tube-feeding Method

기계식 연속철근콘크리트포장의 경우 Fig. 7과 같이 시공준비 시 커플러로 연결해 놓은 종방향 철근을 철근 유도장비로 자동 배근함과 동시에 콘크리트를 포설하고 타이닝 및 양생 과정의 절차로 시공하였다.

(a) Connecting Reinforcing Steel and Starting Concrete Paving

(b) Reinforcement Placing and Concrete Paving

(c) Arranging Surface and Tining After Concrete Paving

(d) Spraying Curing Compound

(e) Construction Completed

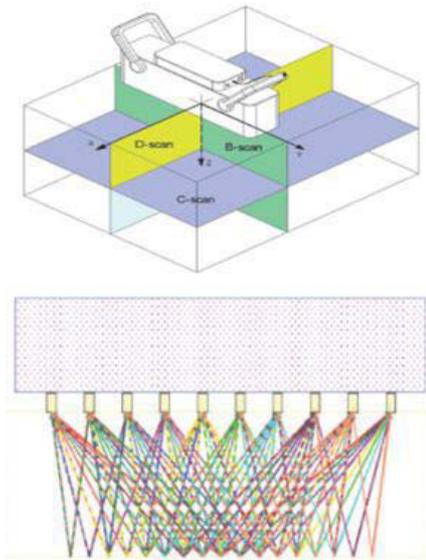
Fig. 8 Principle of MIRA

기계식 연속철근콘크리트포장공법에 의해 시공된 구간의 철근 배근 위치를 확인하기 위해 두 가지 비파괴 초음파 탐사실험장비(MIRA, RC-radar)를 이용하여 콘크리트 내부의 철근배근 상태를 조사하였다. 이를 통해 기계식 철근배근에 의한 연속철근콘크리트포장에서 종방향 철근의 간격과 높이 등 철근의 적정위치 배근여부를 확인하였다.

시공 구간에 대한 3-D 철근배근 상태 검증과 2-D 철근위치 및 깊이 확인을 실시하였으며, Fig. 8, 9, 10과 같이 철근의 위치를 확인하였다.

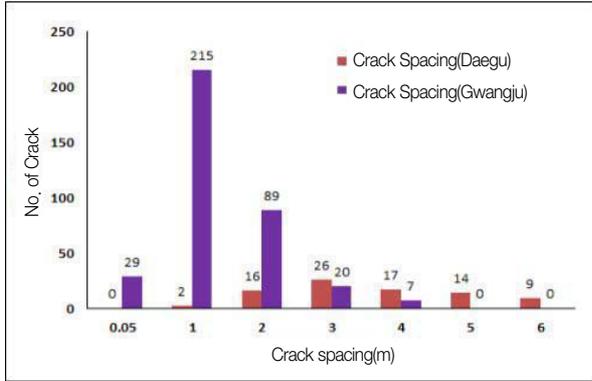
Fig. 11 Crack Spacing

하였다. 구간에 대해 시계열적(시공 직후, 6개월 경과 후 및 12개월 경과 후)으로 균열폭 및 균열간격을 비롯한 현장데이터를 수집하고 분석하였다. 2013년 12월 시공된 대구방향 기계식 연속철근콘크리트포장의 모니터링 데이터를 분석한 결과, 균열 폭은 0.2~0.3mm(77.4%) 범위로 분포하고 대부분 균열의 균열간격은 1.0~3.0m(72.6%) 범위인 것으로 조사되었다.

두 시공구간은 위치상 인접하여 있으나, 초여름에 시공한 구간에서 균열이 많이 발생하고 균열간격이 좁게 유지되는 것으로 나타났다.

콘크리트의 응력이 0이 되는 시점에서의 온도(Zero-stress temperature)에 차이가 있기 때문에 균열의 패턴이 다르게 나타나며, 여름에 시공이 이뤄진 포장보다 Zero-stress temperature가 높기 때문에 온도 하강으

로 인한 수축 균열이 발생할 가능성이 커지게 된다. 따라서, 초여름에 시공한 구간에서 횡방향 균열이 많이 발생한 것으로 나타났다. 이는 연속철근콘크리트포장에서 발생하는 횡방향 균열은 콘크리트 타설 온도와 매우 밀접한 관계가 있음을 보여주는 결과로써, 균열간격이 연속철근콘크리트포장의 초기성능과 무관함을 간접적으로 보여주는 것이다.

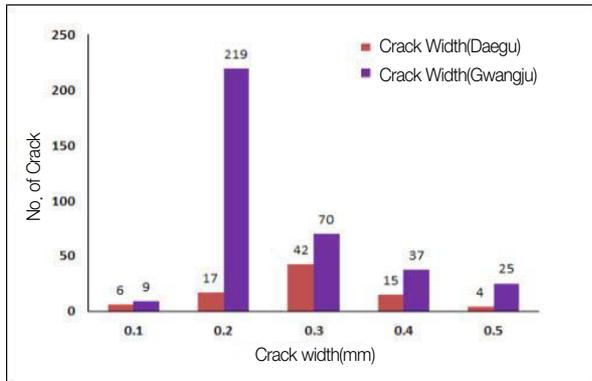
Fig. 12 Crack Width

2015년 5~6월 시공한 광주방향 기계식 연속철근콘크리트포장의 모니터링 데이터를 분석한 결과 균열 폭은 0.2~0.3mm(74%) 범위로 측정되었고, 균열간격은 대부분 1.0~2.0m(78%)의 범위로 분포하는 것으로 관측되었다.

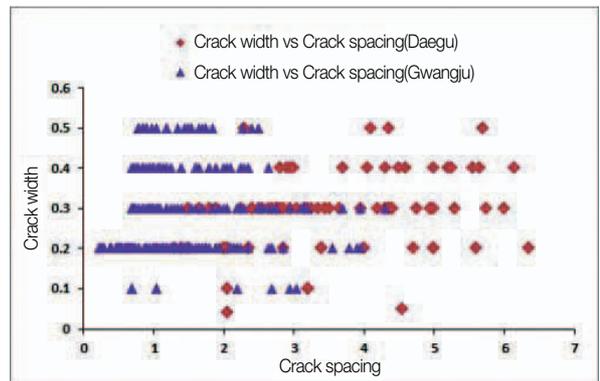
Fig. 13 Cracks vs Crack Spacing

이렇게 조사된 균열간격 및 균열폭에 대한 상관관계를 Fig. 13에 도시하였다. 일반 연속철근콘크리트포장에서 균열 폭 및 균열 간격의 상관관계(Suh, 1993; Nam, 2006)를 조사한 최근의 결과에서 그 상관성이 낮은 것으로 보고된 바 있으며, 금번 시험시공이 이뤄진 기계식 연속철근 콘크리트포장에 있어서도 균열 폭과 균열 간격(Fig. 13) 사이에는 상관성이 없는 것으로 조사되었다. 기계식 연속철근콘크리트포장과 일반 연속철근콘크리트포장에서 나타나는 초기거동이 유사함을 보여주는 결과로 볼 수 있다.

3. 초기 균열조사 결과, 균열 폭은 0.3mm 이하로 측정되어 균열 폭 최대기준 1.0mm 이하의 기준을 모두 만족하였고, 대부분 균열간격은 1.0m~3.0m 범위로 조사되었으나, 균열 폭과 균열 간격의 상관관계는 확인되지 않았다. 기계식 연속철근콘크리트포장에서 나타나는 균열의 양상은 일반 연속철근콘크리트포장에서 발생하는 균열의 양상과 유사하다.
4. 연속철근콘크리트포장에서 나타나는 횡방향 균열은 콘크리트포설 당시의 Zero-stress temperature와 밀접한 관계가 있으며, 동일한 설계 및 시공조건에서도 여름에 시공된 구간에서 Zero-stress temperature가 높게 형성되기 때문에 균열 발생빈도가 증가하게 된다.
