항공기 보조동력장치 입구안내익 구동기어의 품질개선에 관한 연구

Studies on the improvement of driving gears quality at Inlet Guide Vane of aircraft auxiliary power unit

Auxiliary Power Unit of FA-50 which provides energy other than propulsion is an important element to maintain airworthiness on aircraft. Also Inlet Guide Vane of Auxiliary Power Unit is a device that supplies appropriate airflow into the Auxiliary Power Unit after adjusting influent airflow into the load compressor. This report, based on the problems occurred the driving gears of Inlet Guide Vane, deals with cause of occurrence, troubleshooting, design improvement and result of test flight verification for FA-50 aircraft Auxiliary Power Unit lifespan

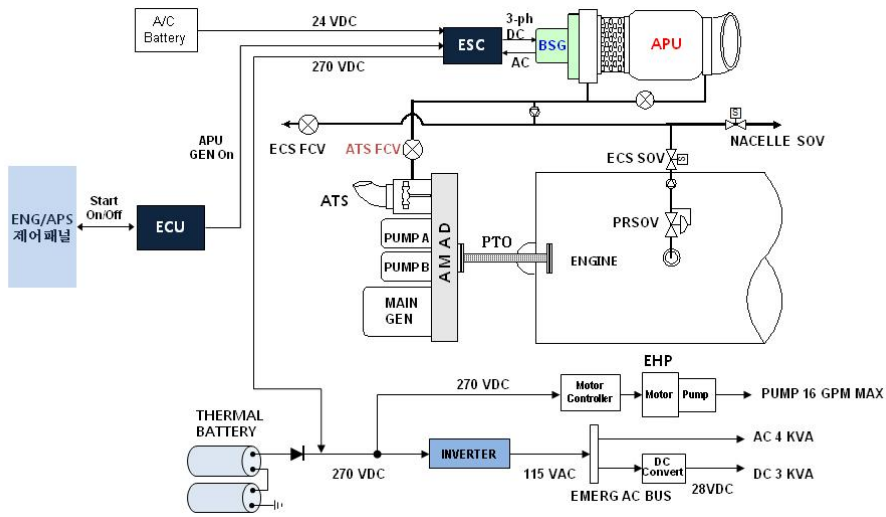
Fig. 1. Schematic Diagram of FA-50 Secondary Power System

APU는 이차동력계통의 구성품 중 하나이며 [1], APU와 다른 이차동력계통간의 계통 구성도는 Fig. 1과 같다[2]. 보조동력장치는 소형가스터빈 엔진으로 항공기 엔진 자체 시동과 모터링을 수행하며, 지상과 공중에서 압축공기와 유압, 전기 동력을 공급한다.[3,4] APU의 구성은 Fig. 2와 같이 크게 4가지의 주요 조립체로 구성되어

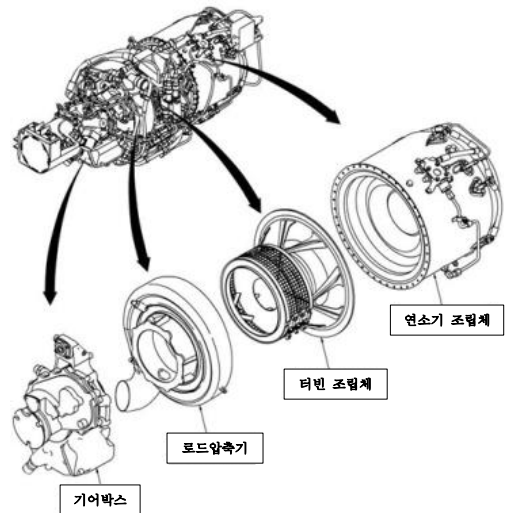
Fig. 2. Assembly of APU

있다. 기어박스 조립체는 터빈 조립체에서 오일펌프 축 동력을 전달하며, 로드압축기는 본 논문에서 다루게 될 IGV가 장착되어 있는 조립체로 주변의 대기 공기를 압축하여 ESC(Electronic Starter Controller)와 엔진 구동에 필요한 압축 공기를 ATS(Air Turbine Starter)로 공급한다. 터빈 조립체는 로드압축기와 기어 박스 조립체를 구동시키며 연소기 조립체는 공기와 연료를 혼합시키는 역할을 한다[5,6,7,8]. Table 1은 APU %rpm 별 주요작동사항에 대한 항목으로 IGV를 포함한 %rpm별 각 파트의 작동시기를 알 수 있다.

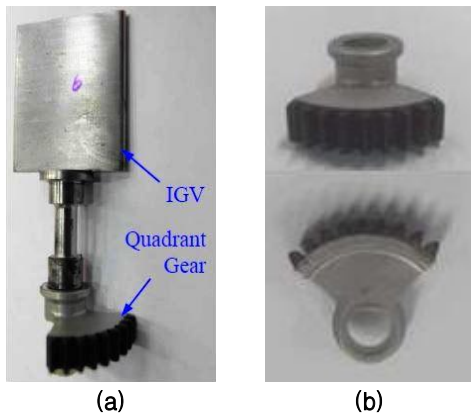
Fig. 3. IGV and Quadrant Gear (a) IGV
(b) Quadrant Gear

IGV는 항공기 APU의 로드압축기 조립체에 장착되어 있다. IGV는 로드압축기로 유입되는 공기 유량을 조절하여 적절한 공기량이 보조동력장치 내부로 공급되도록 유도하는 장치로 [9,10] 항공기 날개골 모양의 IGV와 Quadrant Gear(Fig. 3 참조) 25개, Synchronous Ring Gear(Fig. 4 참조) 1개, IGV Actuator(Fig. 6 참조) 1개로 구성되어 있다. IGV 형상은 Fig. 3의 (a)와 같으며 Quadrant Gear와 결합되어 있다. Quadrant Gear의 형상은 Fig. 3의 (b)와 같이 부채꼴 모양의 톱니바퀴로 이루어져 있다. Synchronous Ring Gear의 형상은 Fig. 4와 같이 원형형상에 안쪽으로 기어가 형성되어 있으며 Quadrant Gear와 Synchronous Ring Gear는 Fig. 5와 같이 각각의 두 기어가 서로 맞물려 결합·장착되어 있다. IGV가 각 기어들과 장착되어 공기유량을 조절하기 위해 전부 펼쳐진 형상은 Fig. 6의 (a)와 같고, 전부 닫힌 형상은 Fig. 6의 (b)와 같다.

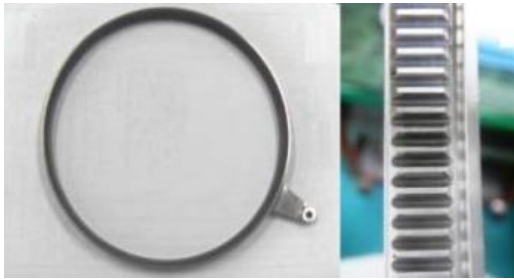
Fig. 4. Synchronous Ring Gear and Tooth

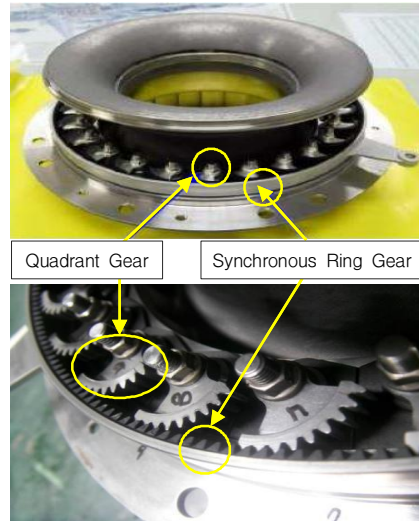
Fig. 5. Synchronous Ring and Quadrant Gears

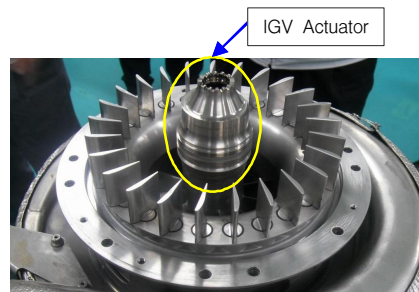
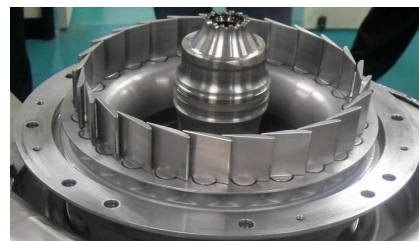
Fig. 6. IGV Assembly (a)Open (b)Close

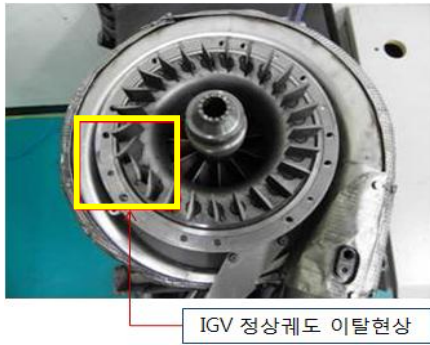
Fig. 7. IGV deviation from normal track

Figure 7의 IGV 조립체를 살펴보면 몇몇의 IGV가 정상궤도를 이탈한 현상을 확인할 수 있다. IGV는 25개가 동시에 움직이기 때문에 하나라도 궤도를 이탈 하게 되면 공기흡입량 손실로 인해 APU가 자동으로 꺼지는 현상이 발생된다. 따라서 이 현상에 대한 근본원인을 분석하기 위해 정상궤도를 이탈한 APU를 분해하여 고장 탐구를 실시하였으며, 그 결과 Fig. 8의 (a), (b)와 같이 IGV 회전운동을 담당하는 Quadrant Gear와 Synchronus Ring Gear가 마모되어 기어의 형상이 변형된 것을 확인할 수 있었다. 기어의 마모로 Quadrant Gear와 Synchronus Ring Gear가 서로 맞물려 있지 않았으며, 이로 인해 IGV가 정상궤도를 이탈한 후 스스로 헛도는 현상이 발생된 것이다. 또한, 기어가 마모되며 생긴 유격으로 기어간의 진동이 증가하여 기어의 침식과 공진현상이 발생할 가능성이 있음에 따라 기어가 외부 환경이나 운용중 쉽게 마모가

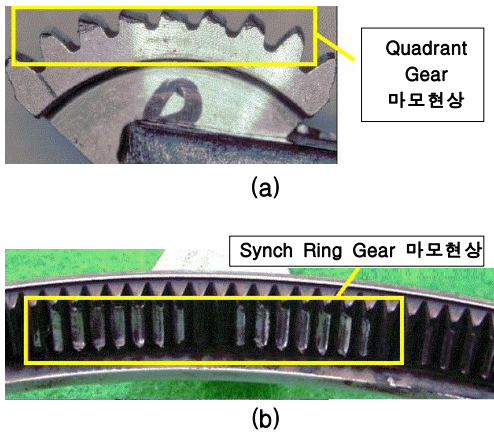
Fig. 8. Gears Wear (a)Quadrant Gear (b) Synchronus Ring Gear

발생되지 않도록 기어의 내구성 강화를 위한 설계 개선이 필요하였다.

우선 Quadrant Gear와 Synchronous Ring Gear의 마모현상을 개선하기 위하여 기존의 알루미늄 합금인 6061-T6[11,12,13]을 보다 내구성이 강한 스테인리스강 15-5PH[14,15] 재질로 변경하였다. Table 2는 기존에 사용했던 알루미늄 합금과 스테인리스강의 물성치를 비교해 놓은 것이다.

Table 2를 통해 알 수 있듯이, 기존 알루미늄 합금 재질에 비해 스테인리스강의 강도와 경도가 약 3.5배가량 높은 것을 알 수 있다. 따라서 마모현상 개선을 위하여 Quadrant Gear와 Synchronous Ring Gear에 스테인리스강을 적용하여 마모에 대한 저항력을 증가시켰다.

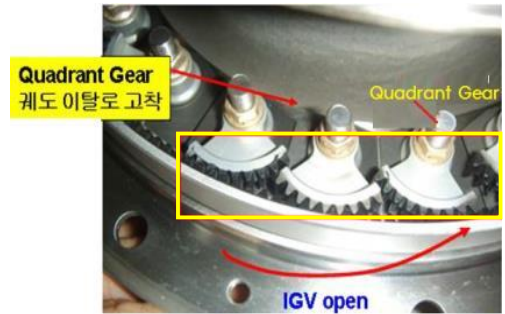
IGV 정상궤도 이탈현상은 IGV 회전운동을 담당하는 Quadrant Gear와 Synchronus Ring Gear의 마모현상으로 발생되었음을 앞서 언급하였다. 그러나 두 기어의 마모현상과 동시에 Fig. 9와 같이 Quadrant Gear가 고착되는 현상이 발생됨에 따라 추가적인 고장탐구를 실시하였다.

Fig. 9. Stuck of Quadrant Gear

Synchronous Ring Gear와 하우징 간의 간격으로 인해 Synchronous Ring Gear의 흔들림이 발생되었고, 이로 인해 발생된 Quadrant Gear의 이탈 및 고착현상 개선을 위해 Synchronous Ring Gear의 두께를 증가시켜 하우징과의 간격을 줄이기로 하였다. 또한, 하우징과의 마찰로 인해 추가적인 마모가 발생되지 않도록 하우징 내부에 DFL(Dry Film Lubrication)코팅 처리를 진행하였다. Fig. 13은 Synchronous Ring Gear와 하우징 간의 개선 전·후의 비교모습으로 개선 전에 비해 하우징과의 간격이 줄어든 모습을 확인할 수 있다. Table 3은 Synchronous Ring Gear의 개선 전·후의 치수 값이다.

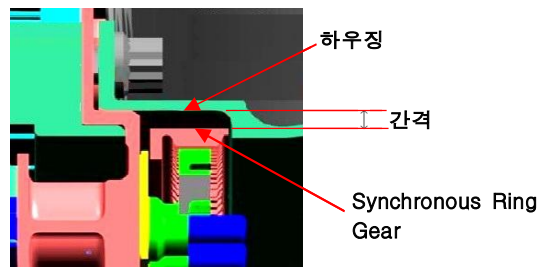
Quadrant Gear와 Synchronus Ring Gear의 정상운동은 원형 모양인 Synchronus Ring Gear에 25개의 Quadrant Gear가 장착되어 IGV 회전운동을 위해 모든 Quadrant Gear가 균일하게 작동되어야 한다. 하지만 Fig. 10과 같이 Synchronus Ring Gear와 하우징 간의 간격으로 인해 APU 작동시 Synchronus Ring Gear의 흔들림이 발생되었으며, 이로 인해 Quadrant Gear가 Synchronus Ring Gear로부터 이탈 후 인접해 있던 다른 Quadrant Gear 위로 타고 올라가는 현상이 발생된 것이다.

또한, 이 간격으로 인해 진동이 발생할 가능성이 있음에 따라 APU의 운용신뢰성 향상을 위하여 마모 및 고착 현상 개선을 위한 IGV 설계 변경이 요구되었다.

Fig. 10. The gap between Synchronus Ring gear and housing

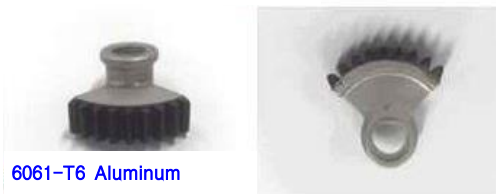
Fig. 11. Old & New Quadrant Gear

Figure 11과 12는 각각 Quadrant Gear와 Synchronous Ring Gear의 신규형상 모습이다.

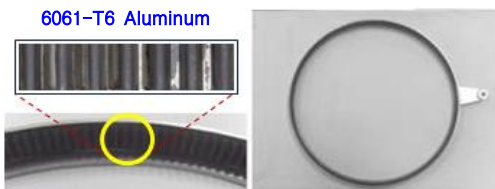
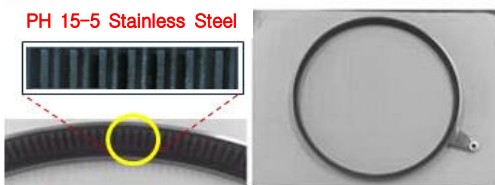
Fig. 12. Old & New Ring Gear

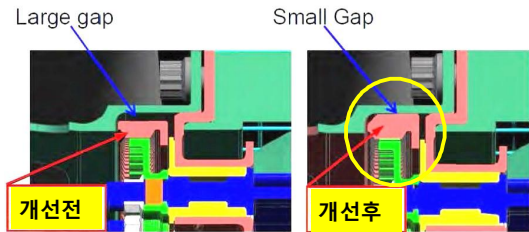
Fig. 13. Existing & New Ring Gear Design

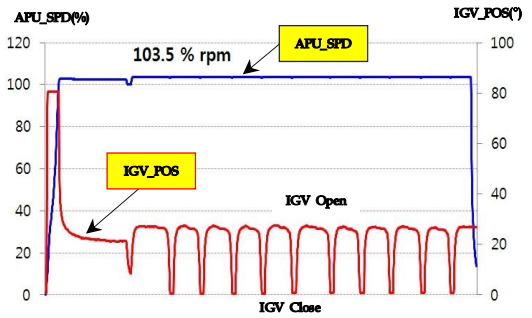
개선된 설계 형상에 대해 기어의 내구성 검증을 위하여 지상시험과 비행시험을 각각 진행하였다. 우선 지상시험은 APU 시동 후 IGV를 작동시켜 기어의 손상 여부를 확인하였다. 지상시험은 APU를 1번 시동시킬 때(APU Rotor 속도는 약 103.5% 유지) IGV를 10번씩 작동시키는 방식으로 진행 하였으며, 규격의 요구사항을 충족시키기 위해 총 100번의 APU 시동과 1000번의 IGV 작동시험을 수행하였다. Fig. 14는

Fig. 14. APU & IGV Test Cycle Result

APU 1번 시동시 IGV가 10번 작동하는 시험 결과 값으로 지상시험 결과 APU 시동시 IGV가 정상적으로 작동 하는 것을 확인 할 수 있으며, APU 작동 시 IGV가 정상적으로 열리고 닫힘을 그래프를 통해 확인 할 수 있다.

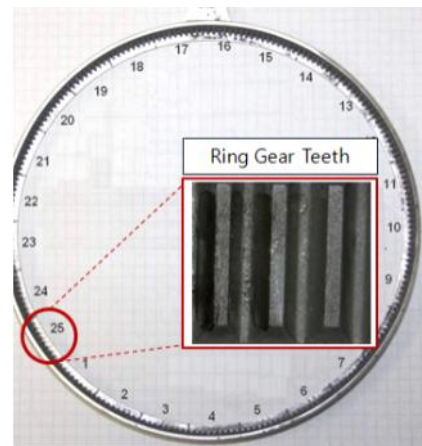
Fig. 15. New Ring Gear Inspection

APU의 지상시험이 끝난 후 최종 분해 검사를 실시하였으며, 이를 통해 기어의 마모현상에 대해 확인해 보았다. 우선 Fig. 15와 같이 Synchronous Ring Gear는 원형 그대로 유지하여 형상에 변형이 일어나지 않았으며, 기어 tooth 부분에도 마모가 발생하지 않았다. 또한 기존 Quadrant Gear는 마모가 발생하여 기어 tooth가 손상되었지만 스테인리스강 재질로 변경된 Quadrant Gear는 Fig. 16과 같이 기어의 마모나 손상이 없는 것을 확인 할 수 있다.

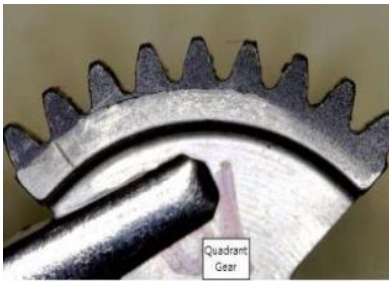
Fig. 16. New Quadrant Gear Inspection

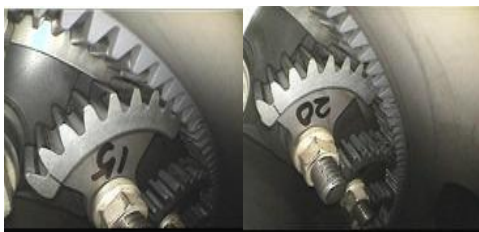
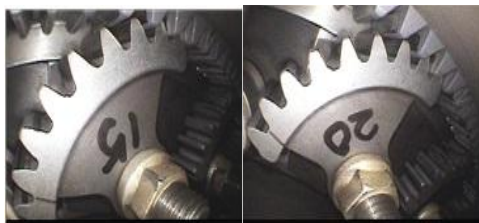
Fig. 17. Flight-test New Gears Inspection
(a) 200 hours (b) 400 hours

위해 분해검사를 실시하였다. 검사결과는 Table 5와 같이 기준 항목에서 모두 정상으로 판정되었으며, 기존에는 운영시간 60시간 안에 기어의 마모와 고착현상이 발생된 반면, 개선된 기어는 운영시간 200시간 및 400시간 후에도 Fig. 17과 같이 Quadrant Gear와 Synchronous Ring Gear의 마모 흔적이나 고착현상이 발생되지 않았음을 확인 할 수 있다.
