지속가능한 막구조 건축물을 위한 과제

An Urgent Assignment for Sustainable Membrane Structures

진 상 욱*
Jin, Sang-Wook

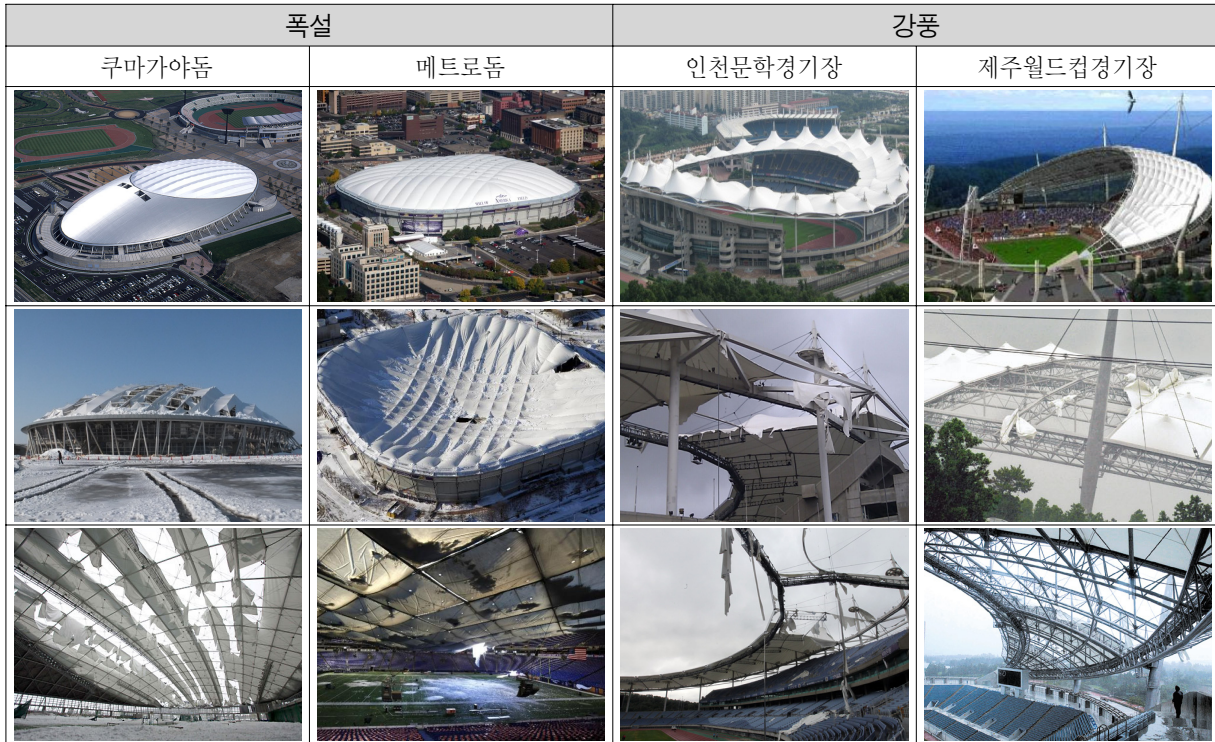
〈Table 2〉 Real cases of collapse of membrane structures

플러터링으로 인한 막구조 건축물의 재해사례는 1990년대부터 전 세계에서 다수 보고되고 있다. 우리나라에서도 2002년 태풍 평센과 루사로 제주월드컵경기장의 지붕막 6개 패널이 파손되었고, 2010년에는 태풍 콘파스로 인해 인천월드컵경기장의 지붕막 7개의 패널이 파괴 또는 손상되었다. 복구비용만 51억 원이 소요된 파손 사고로 플러터링 현상이 하나의 원인으로 거론된다(<Table 2 참조>).

2010년 폭설로 지붕막 파손 사고가 있었던 메트로돔(<Table 2> 참조)처럼 막내부의 기압에 의해 그 형상을 유지하는 형식인 공기막구조의 경우, 기상정보에 따라 태풍 등의 강풍이 예상될 때에는 미리 실내나 이중 막 속의 기압을 상승시켜 막면에 도입되는 장력을 평상시보다 높게 설정함으로써 플러터링이나 폰딩, 또는 적설에 의한 장해를 회피할 수 있도록 대책을 세우는 것이 일반적이다.

2014년 폭설로 막구조부 전체가 파손된 쿠마가야 돔(<Table 2> 참조)의 설계 적설하중은 재현기간 50년의 적설량인 30cm로 설계되었다. 당시 적설량은 설계치의 두 배가 넘는 62cm를 기록했는데, 설계당시 상정치 못한 적설하중이 재해의 주원인으로 판명되었다.

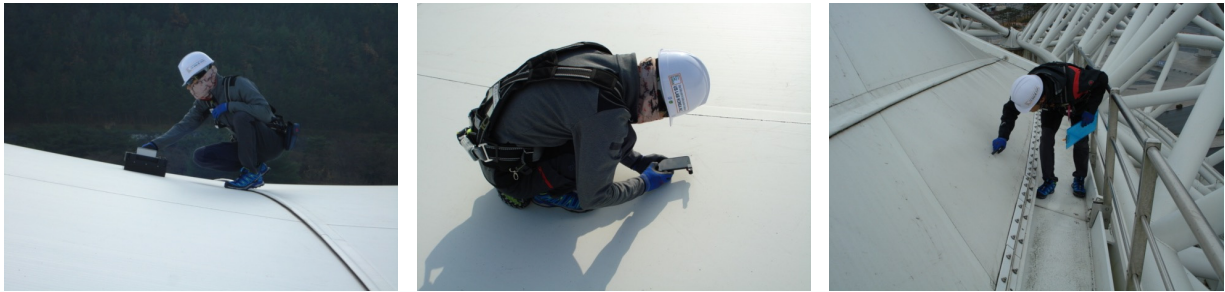
〈Fig. 1〉 Author under maintenance on the Daegu Stadium

상을 발견 하는 것 외에도, 전체 막장력의 완화 등 이상을 나타내는 시그널을 놓치지 않는 것이다. 따라서 전문 점검자는 평시의 정상적인 상태를 기억해 두어야 할 뿐 아니라, 열화의 진행 패턴을 이해하고, 방치한 경우에 발생할 수 있는 손상을 머릿속에서 그릴 수 있는 능력이 요구된다. 섬세한 관찰로 작은 징후라도 발견하면 방치해도 좋을지, 중대한 손상으로 이어질지 판단할 수 있어야 한다(〈Fig. 1〉 참조).
