# 도보여행자의 심리적 안전에 영향을 미치는 도보길 환경과 정보시설물의 설치 현황

## Installation Status of Information Facilities and Condition of Walking Road Influencing to Psychological Safety of Walking Tourists

- Focusing on the Course No. 16 of Jeju Olle Trail, Sarabong-Byeoldobong Walkway in Jeju  
and the Course No. 8 of Bougil, Gyeongpo Lake Walkway in Gangneung -

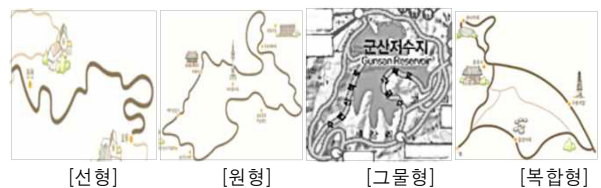
Appended-figure 1. Type of roads for walking tour

2) 양지혜·김한일의 연구(국내 도보여행코스의 형태별 분류, 한국콘텐츠학회 종합학술대회논문집, 2012. pp.219-220)에서는 국내 도보여행코스를 다음과 같이 4개의 유형으로 분류하였다. 선형은 출발점과 도착점이 다르고 경로 선택이 불가능한 형이며, 원형은 출발점과 도착점이 같고, 경로선택이 가능한 형, 그물형은 출발점과 도착점이 여러 개일 수 있으며, 코스 안에서 여행자가 경로 선택이 가능하며, 복합형은 이러한 유형들이 2개 이상 복합된 형태이다.

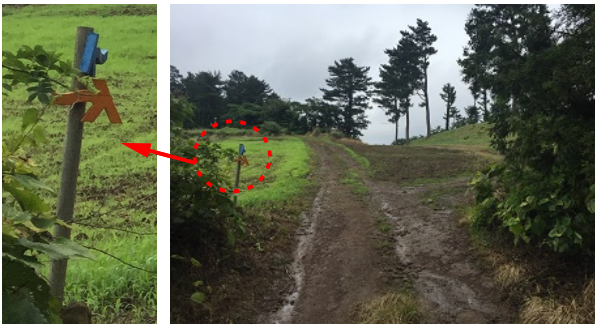
Figure 4. An unclear route sign at a crossroads

도보여행을 중 갈림길이 나타났을 때, 여행자들은 방향표시에 의지하게 되는데, 표시된 화살표가 가리키는 방향이 명확하지 않아, 길을 잃고 되돌아온 경우이다. 본 실험에서 <Figure 4>의 사례는 여행자들이 다른 방향의 길을 선택하게 되어 결국 되돌아오게 된 경우이다. 순방향에서는 갈림길 중의 한쪽에서 도보여행이 진행되어 오기 때문에 문제가 발생하지 않는다.

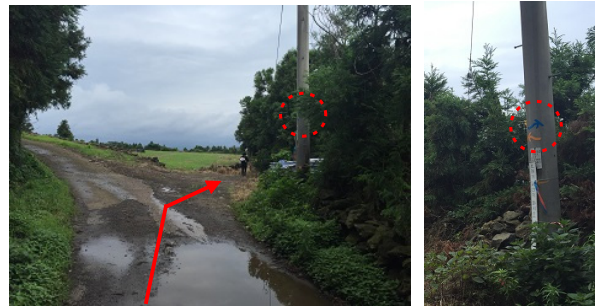
Figure 5. A route sign on an inappropriate spot at a crossroads

<Figure 5>의 사례는 도보여행자들이 우측 전신주에 표시된 방향표시를 보지 못하여, 가고자 하는 방향(Figure 5, 좌측사진의 화살표)으로 도보진행이 이루어지지 못하였다. 도보여행자들이 걷고 있는 도로는 좌측도로(도로의 형태, 폭, 노면 등이 동일함)로 연결되어 있으므로, 전신주에 있는 방향표시를 의식하여 찾지 않으면, 자연스럽게 좌측도로로 향하게 된 것이다. 이러한 도로 상

황에서 전신주에 부착된 화살표가 도보진행 방향에서는 식별이 되지 않으므로, 가고자 하는 도로로 도보여행이 연결되지 못하고 길을 잃게 된 것이다.

전신주에 표시된 화살표를 살펴본 결과, 반대편에서는 눈으로 쉽게 식별되는 반면, 역방향에서 진행할 때에는 화살표가 보이지 않는 위치에 있다. 즉 전신주에 표시된 화살표가 도보여행자의 도보진행에 따른 시선방향과 맞지 않은 지점에 표시되어 있기 때문이다.

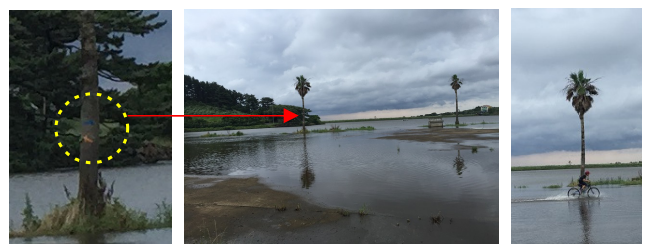
Figure 6. Problem with the site of a route sign

<Figure 6>의 사례는 본 현장실험에서 가장 찾기 어려운 위치에 화살표가 설치된 경우이다. 장소는 16코스의 수산저수지 주변이다. 비가 내려 저수지의 수면과 노면의 높이가 동일해지면서 보행도로가 물에 잠기게 된 것이다. 이러한 지역특성을 알지 못하는 도보여행자는 방향표시를 찾지 못하게 되었으며, 결국 지역민의 도움을 받게 되었다. 실제로 수면의 깊이는 사람의 보행이 가능할 정도 <Figure 6의 우측 사진>이지만 이러한 상황을 알지 못하는 방문객은 갑자기 보행로가 사라져 버리게 된 상황이 발생하게 된 것이다.

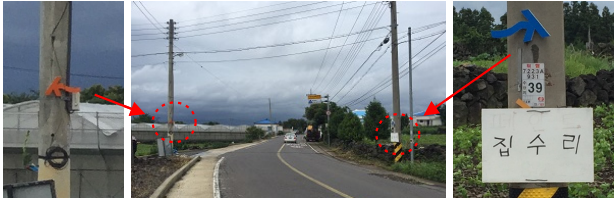
Figure 7. Inconsistency in the installation of a route sign

제주올레길은 도보여행자가 출발방향을 선택할 수 있도록 순방향은 파란색, 역방향은 주황색의 화살표를 사용하고 있다. 그리고 파란색의 순방향과 주황색의 역방향의 대부분의 화살표는 동일한 지점에 함께 표시되어 있다. 그러나 <Figure 7>의 경우는 이 두 개의 화살표가 도로를 사이에 두고 서로 분리되어 표시되어 있어 발견하기 어려운 상황에서, 도보여행자의 여행흐름에서 순방향의 화살표가 있는 전신주를 먼저 만나게 되었고, 불법광고로

가려진 윗부분의 주황색 표식이 자연스럽게 역방향 표시로 오인하게 되는 상황이 발생한다. 따라서 도보여행자는 좌측 전신주에 부착된 역방향 화살표를 인지하지 못하게 되어 길을 헤매게 된 것이다.

이 사례는 올레길 방향표시를 설치할 당시에 역방향의 도보진행 순서가 좀더 고려되었어야 하며, 도보길 조성 이후에는 이에 대한 관리가 요구됨을 보여주는 사례이다.

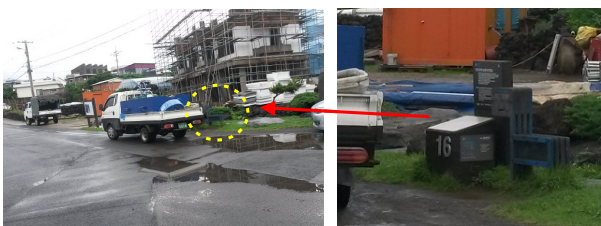
Figure 8. A stamp spot hidden behind a vehicle

본 현장실험에서는 도보여행자들이 종점지역의 스탬프 시설물이 차량으로 가려져 있어서 약 10분 정도를 헤매는 상황이 발생하였다(Figure 8).

도보여행길은 경계가 명확히 정해진 관광지가 아니라 선(線)형으로 길게 늘어지고, 주민들이 생활하는 공간과 마을과도 연결되어 있다. 그러므로 이러한 특성을 가진 관광지를 개발할 때에는 지역민들의 협조가 요구된다.

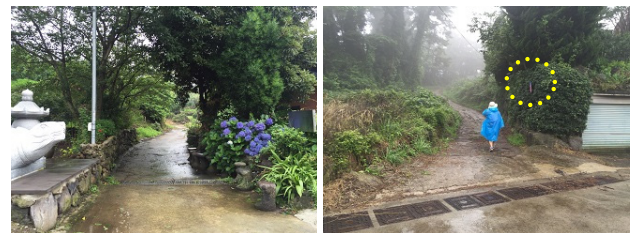
Figure 10. A route sign according to change of road

<Figure 10>의 좌측 상황은 도로 폭이 좁아지면서 갑자기 나무가 우거진 공간으로 진입해야 하므로 여행자들은 주변의 방향표시를 확인하는 행위가 이루어졌다. 방향표시인 올레리본은 도로의 변화가 시작되는 지점에서는 식별되지 않고, 도보진행 후 약 50m 전방에 부착되어 있었다. 반면 <Figure 10> 우측의 경우는 도로의 변화지점에서 방향표시를 쉽게 발견하여, 도로의 폭이 더 좁은 길로 여행자가 안정적으로 진입할 수 있게 되는 사례이다.

[방향 표시가 보이지 않음]

[방향표시가 식별됨]

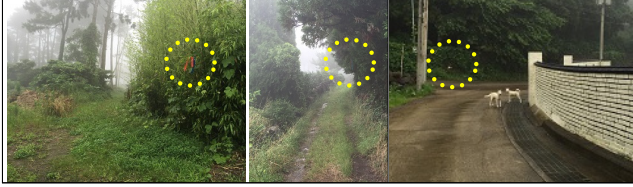
Figure 11. Fear caused by the excessively still and quite surrounding  
Figure 12. Discomfort caused by animals

여행자들이 여행을 계획하고 실천하는 데에는 새로움에 대한 탐색이나 미지의 세계에 대한 탐험과 같은 심리가 존재한다. 뿐만 아니라 도보여행길은 외부의 자연환경에 노출되어 인적이 드문 지역에 조성되는 경우가 많고, 도보여행자들은 이에 대하여 인지하고 있다. 그럼에도 불구하고 지나치게 적막하고 고요한 상황인 2개소에서 도보진행에 불안감이 나타났다(Figure 11).

이러한 불안감이 발생한 상황을 살펴보면, 아무도 다니지 않을 것 같고 숲속이 지나치게 폐쇄적인 분위기에서 나타났다. 아무리 나무가 우거진 도보길이라도 바로 인근에 넓은 도로가 있는 경우나 바다를 끼고 있는 상황에서는 그러한 불안감이 발생하지 않았다.

발되었다. 농촌에는 개를 키우는 경우가 많고, 도시와 달리 묶어두지 않는 경우도 있는데, <Figure 12>와 같은 상황에서 갑자기 등장한 개들로 인하여 무서움이 발생하였다. 도보여행길의 코스 주변에 있는 주택에서는 기르던 동물들에 대한 관리가 요구된다고 볼 수 있다.

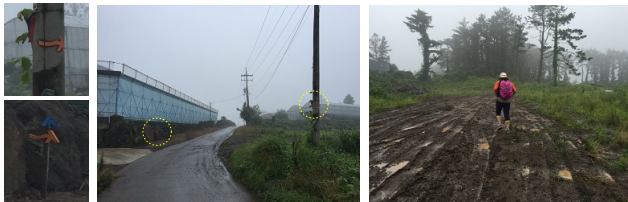
Figure 13. The road uncomfortable for walking

<Figure 13>의 상황은 편리하게 조성된 도로에서 갑작스레 불편한 도로로의 진행으로 인하여 불편함이 인지되었던 사례이다. 본 실험에서는 특히 비가 온 후 도로의 노면상태가 보행에 불편함을 가중시켰던 사례이다. 따라서 도보길을 조성할 때에는 날씨의 영향에 따라 노면의 변화의 정도로 일정정도 반영할 필요가 있다고 보아진다.

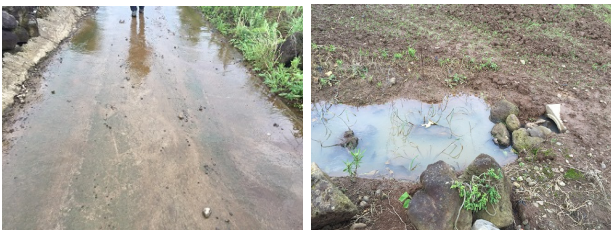
Figure 14. The road uncomfortable for walking due to soaked in water

<Figure 14>의 상황은 도로에 항상 물이 흘러 이끼가 형성되어, 미끄러움을 감지하여 불편함이 인지되었던 사례이다. 이는 주변 밭의 배수처리가 제대로 이루어지지 않아, 도로에 항상 물이 흘러나오게 된 상황이다.

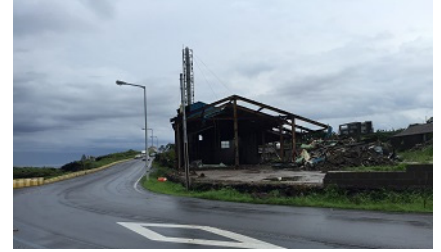
Figure 16. The messy and chaotic construction

가 존재한다. <Figure 15>와 <Figure 16>의 경우는 마을 내에서 이질감이 느껴지는 건축물과 방치된 건축물에서 정돈되지 않고 지저분한 느낌이 남아있는 사례이다. 이러한 이질적인 분위기나 지저분한 도보환경은 여행객의 입장에서 심리적으로 부정적 이미지가 발생하게 된다.
