원전 복수계통 열교환기의 이음 원인 분석

Abnormal Sound from Heat Exchanger of Condensate Water System at Nuclear Power Plant

이 준 신* · 이 옥 룬* · 김 태 룡†
Jun-Shin Lee, Wook-Ryun Lee and Tae-Ryong Kim

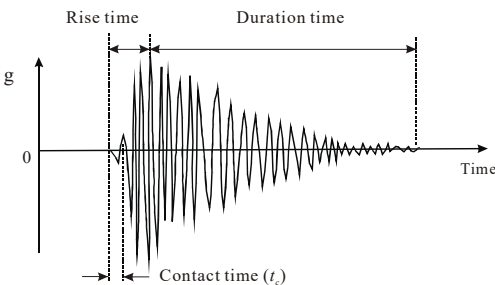
Fig. 1 Impact signal pattern

금속파편에 의한 충격신호는 일반적으로 Fig. 1과 같은 파형을 가진다. 이때 초기 반파에 해당하는 접촉시간 t_c 는 충격물질의 질량, 크기(반경) 및 초기속도와 관계가 있으며 반파 이후 파형의 주파수 f_c 는 다음과 같다⁽⁶⁾.

$$f_c = \frac{1.6}{2t_c} \tag{1}$$

여기서 1.6은 평판 충돌 시 가속도 충격신호 파형의 주파수계수이며, $1/(2t_c)$ 는 Hertz 이론상의 주파수이다.

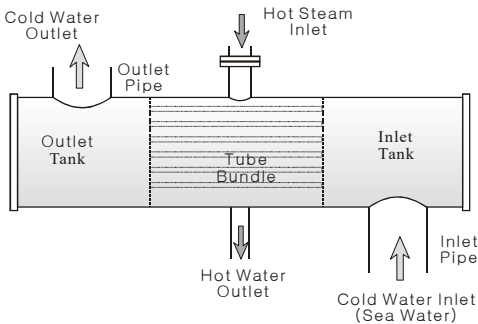
Fig. 2 Schematic view of heat exchanger

Fig. 2는 복수계통 콘덴서 후단 스팀배출기의 열교환부의 개념도를 나타내고 있으며, 열교환부를 통

해 Table 1에 정리된 바와 같은 사양으로 해수(sea water)와 증기(steam)가 열교환을 하게 된다.

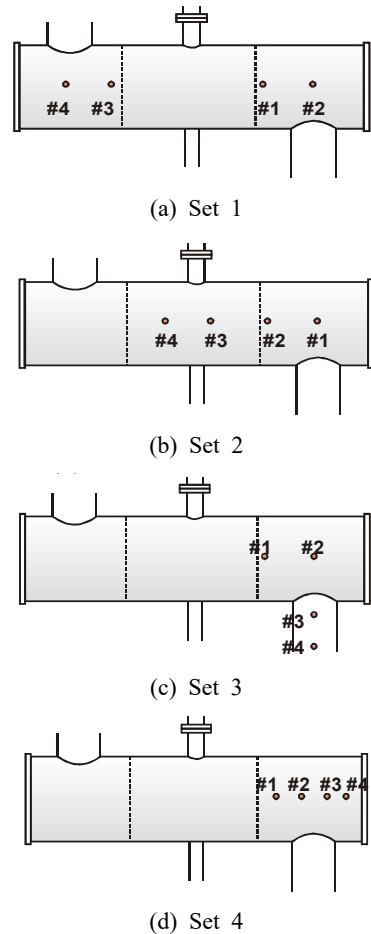
Fig. 3 Accelerometer positions for each measuring set

총 4회의 측정을 수행하였으며, 각 측정 회별 가속도계 위치는 Fig. 3과 같다. 측정의 목적은 측정

위치별 가속도 레벨을 비교하여 이음 발생 위치와 이음의 원인이 금속파편인 경우 크기를 파악하기 위함이다. 예를 들면, 세트 1은 입구단 탱크(inlet tank)와 출구단 탱크(outlet tank)의 진동레벨을 상호 비교하기 위한 가속계의 위치 배열이다. 이때, 실험 세트 1, 2와 3과 같이 각 탱크에 대해 두 곳을 측정할 경우는 Fig. 3에서 보이듯이 탱크 경계점과 탱크 중앙부의 위치에서 측정을 행하였다. 반면, 실험세트 4에서는 입구단 탱크를 길이방향으로 4등분한 지점에서 측정을 수행하였다.

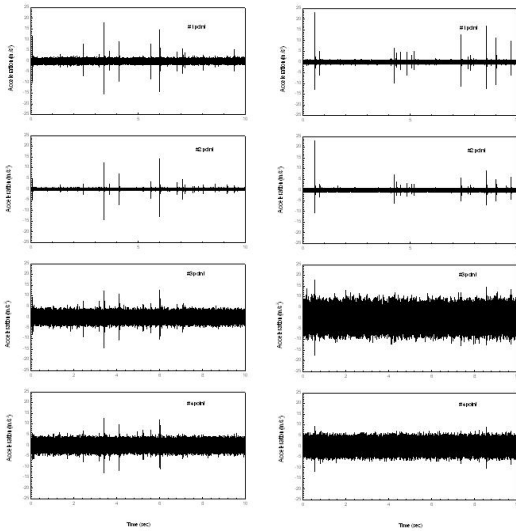
Fig. 4 Vibratory signals at measuring set 1 & set 2

Fig. 4와 Fig. 5는 각 회별 측정 위치에서의 진동 신호 시간 이력이다. 이 결과들은 시간에 따라 일정

한 레벨을 가지는 배경진동(background vibration)에 순간적으로 진동크기가 변하는 충격진동이 더해진 형태를 가진다. 이 충격진동들이 배관 외부로 방사하면서 이음형태의 소리를 발생하게 된다.

- 측정세트 1의 결과를 보면 입구단 탱크의 가속도 크기가 출구단 탱크보다 월등히 큰 것을 알 수 있다. 이 결과로부터 열교환부 이음 유발원은 출구단 탱크 근방이 아니라는 것을 확인할 수 있다. 또한 복수(해수) 튜브로 흐르는 유동에 의해 배경진동

이 튜브 다발(tube bundle) 출구 쪽에 강하게 나타남을 알 수 있다.

- 측정세트 2의 결과는 열교환부 이음 유발원이 입구단 탱크 근방이라는 것을 확인하기 위해 열교환부 튜브다발 위치와 입구단 탱크 위치의 진동측정 결과를 비교한 것이다. 입구단으로부터 거리가 멀어질수록 가속도 레벨이 작아지는 현상으로부터 튜브다발 위치가 이음원이 아님을 확인할 수 있다.

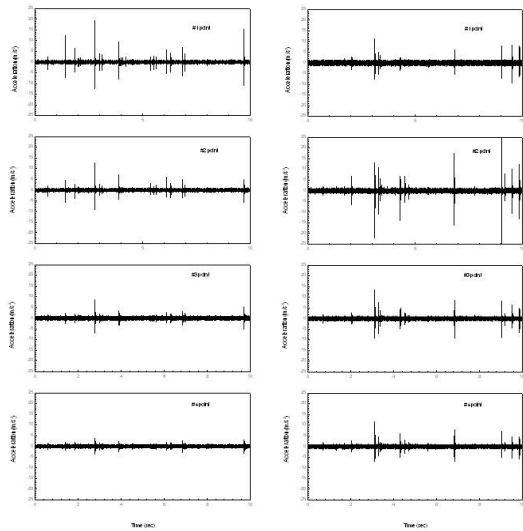
Fig. 5 Vibratory signals at measuring set 3 & set 4

- 측정세트 3의 결과는 입구단 탱크와 입구단 배관 (inlet pipe)에서의 가속도 레벨을 비교한 것으로 측정세트 2의 결과와 같이 입구단으로부터 거리가 멀어질수록 가속도 레벨이 작아지는 현상을 보이고 있다.

- 측정세트 1, 2 및 3의 결과를 종합하면 입구단 탱크 안에 이음원이 있음을 확인할 수 있으며, 입구단 탱크 어느 위치에서 이음이 발생하는지를 측정세트 4를 통해 알 수 있다.

- 측정세트 4의 결과에서 보면 #2 위치에서 가장 큰 가속도레벨이 나타나며, #2 위치로부터 멀리 멀어질수록 진동 크기가 점점 작아짐을 알 수 있었다. 또한, 계측을 반복수행하여도 동일한 결과를 얻을 수 있었다. 이 결과로부터 #2 위치에 이음원이 존재하는 것으로 판단할 수 있었다.

이상의 측정결과 분석을 통해 측정세트 4의 #2 위치에 이음원이 존재함을 알 수 있었다. 이 결과로부터 이음원 발생 기구를 다음 두 가지로 추론할 수 있다. 첫 번째는 차가운 해수가 뜨거운 스팀과 만나 기포가 생기면서 유체공동화(cavitation)가 발생하는 것이다. 하지만 복수의 압력이 기포가 발생할 정도로 압력이 낮지 않기 때문에 유체공동화 현상은 발생할 수 없을 것으로 판단된다. 만약 유체공동화 현상이 발생된다면 고온 스팀과 저온 해수가 접하는 튜브다발에서 발생할 확률이 높기 때문에 측정세트 4의 위치 #1에서 가속도 레벨이 가장 커야 하나 #2에서 레벨이 가장 큰 것이 이를 뒷받침하고 있다.

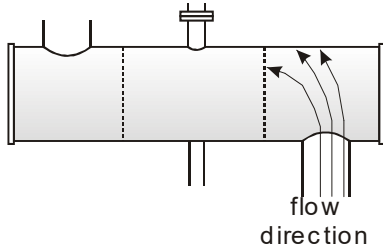
Fig. 6 Flow pattern in heat exchanger

두 번째로는 열교환부 튜브보다 큰 이물질이 복수 유동에 따라 입구단 탱크를 타격하는 추론이다. Fig. 6의 유동형태 개념도에서와 같이 입구단 배관을 통과한 복수는 탱크 안에서 튜브방향으로 굴절되기 때문에 이물질이 존재한다면 측정세트 4의 위치

#2에서 입구단 탱크를 타격할 가능성이 가장 높다. 또한 입구단 탱크를 타격한 이물질은 유동 방향에 따라 튜브를 차례로 때리고 탱크 하부로 하강할 것이며, 다시 상승 유동을 만나 계속하여 탱크 상부와 튜브 다발을 가격하게 된다. 이 추론은 상당한 가능성을 가지고 있으며 실제 측정결과에서도 열교환부통을 타격하는 큰 피크와 튜브다발을 가격하는 작은 피크들이 측정결과에 나타나 있다.

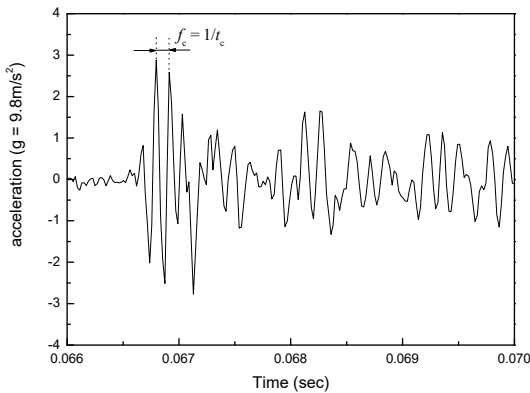
Fig. 7 Detail view for impulse signal

Fig. 7은 충격신호에 대한 측정세트 4의 위치 #2에서 계측한 진동신호를 확대한 것으로 피크가 약 3 g ($1 \text{ g} = 9.8 \text{ m/s}^2$) 정도이며, 충격 시 주파수가 약

8 kHz 정도의 값을 가짐을 계측값을 통해 확인할 수 있었다. 이 가속도 크기 및 충격주파수를 증기발생기의 충격안전성을 검토할 때 주로 사용되는 금속구의 충격신호선도에 대입하면 충격속도 및 이물질의 크기를 산출할 수 있다. 이 결과에 따르면 이물질을 금속구로 가정했을 때, 직경이 약 1.56 cm (~16 g) 정도의 구형 이물질이 충격속도 1.52 m/s 로 열교환부통을 가격하는 것으로 판단할 수 있다. 이를 충격에너지로 환산하면 다음과 같다.

$$E = mv^2/2 = 0.018 \text{ J} \tag{5}$$

일반적으로 5J 이상의 충격에너지 발생 시 증기발생기의 손상이 우려되는 것에 비교하면 열교환부의 충격에 의한 손상은 미미할 것으로 예상되었다.

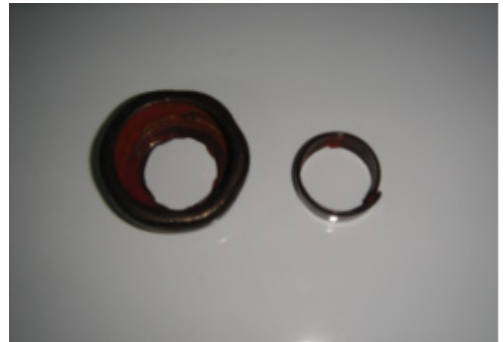
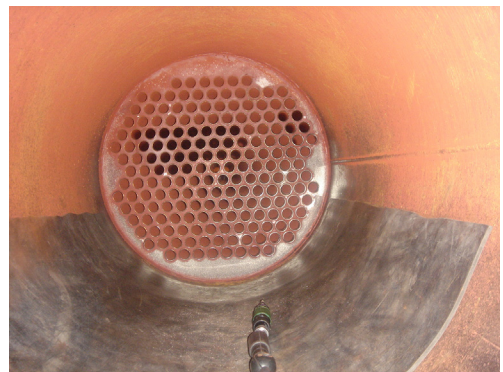
Fig. 8 Loose parts at the inlet of heat exchanger tube

Fig. 8은 대상원전의 정기 예방정비 기간 중에 복수기 진공 계통에서 검출한 금속파편의 사진이다.

(a) Loose parts

(b) Inlet of tube

금속파편은 2개의 파편으로 구성되어 있었으며 작은 파편은 그 크기가 작아 입구단 튜브에 삽입된 상태에서 검출되었다. 큰 파편은 예측한 바와 같이 16 g 정도의 질량을 가지고 있었으나 구형이 아닌 외경이 약 1" 정도의 ring 형태의 금속으로 나타났다. 이 금속파편이 유동에 따라 튜브 입구단을 타격하였으며, 그 결과로 Fig. 8(b)의 사진과 같이 타격부위(색이 바랜 부위)가 선명하게 보이게 되었다.

이 이물질은 복수펌프 저압측의 베어링 냉각수 공급라인의 부품으로 확인되었다. 큰 파편은 예측대로 16 g 정도의 질량을 가지고 있어 충격신호의 신호분석기법의 정확도를 확인할 수 있었다.

(2) 이 타격에너지는 분석결과 손상 한계인 5J 보다 매우 작기 때문에 시스템 손상에 미치는 정도는 매우 미미할 것으로 평가되었으나, 이물질을 그대로 방치해두면 예기치 못한 문제가 발생할 수도 있기 때문에 정기예방정비 기간에 제거할 것을 권고하였다.
