초등학교 및 중학교의 일체형 셔터 안전성 확보 방안

윤해권

경기대학교 일반대학원 도시방재공학과

Methods of Ensuring Safety for Integrated Fire Protection Shutters at Elementary and Middle Schools

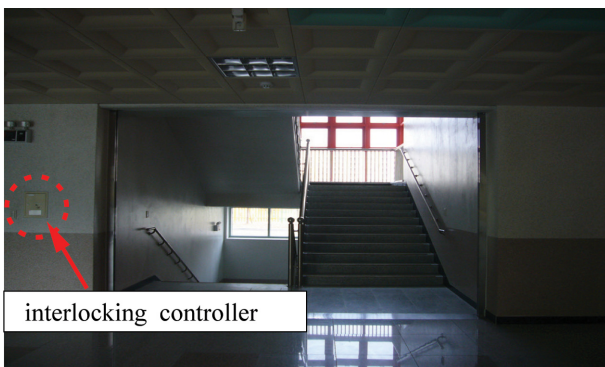
Figure 1. Installed Fire shutter and interlocking system.

가장 최근에 발생한 사고로 2016년 4월 20일 광주의 한 초등학교에서 학생들이 2층 계단에 설치된 방화셔터의 수동조작 스위치를 동작하여 학생 한명이 셔터에 깔리는 사고가 발생하였다. 방화셔터는 자동으로 동작하지 않을 경우를 대비하여 수동 조작을 위한 연동제어반을 설치하고 있는데 그 연동제어반 스위치를 동작시킨 것이다. 연동제어반은 Figure 1과 같이 셔터 주변에 설치하며, 연동제어반에는 Figure 2와 같이 전원장치와 수동스위치가 설치되어 있다. 수동스위치는 약간의 힘을 가하여 누르면 외부의 플라스틱 커버가 파손되면서 스위치가 작동하여 셔터를 동작하게 한다.

Figure 1 및 Figure 2와 같이 연동제어반은 상시 노출된 상태로 언제든지 학생들이 지나다니면서 장난삼아 작동시킬 수 있는 위치와 구조로 되어있다. 연동제어반이 복도에 노출된 상태로 설치된다면 제2의 영천초등학교 사고는 언제든지 다시 발생할 수 있을 것이다. 이번 사고는 초등학교 학생들의 활동성과 호기심을 고려하지 않은 방화셔터 설치계획과 학생들에 대한 안전교육 부재에 따른 사고라고 할 수 있다. 학생들은 방화셔터가 어떤 조작에 의해 동작하는지, 어떤 역할을 하는지, 어떤 주의사항을 지켜야 하는지, 화재 시 어떻게 사용해야 하는지 등에 대하여 전

방화셔터 성능시험을 위한 셔터 최대 크기를 3 m × 3 m 로 제한하고 있으나 현장에서 실제로 설치되는 셔터는 3 m 를 훨씬 초과하는 경우가 많다. 따라서 시험기준을 초과하는 크기의 셔터는 시험받은 셔터와 같은 성능을 확보하고 있다고 보기는 어렵기 때문에 동등 이상의 성능을 확보할 수 있도록 셔터의 크기와 구조에 따라 가중치를 부여하는 방안이 관해서 지속적인 연구가 필요하다. 또한 일체형 셔터는 평상 시 셔터박스에 보관되어 있어 그 존재뿐만 아니라 출입구의 위치를 인식하기 어려워 피난에 문제가 될 수 있으므로 일체형 셔터 출입구 위치에 바닥 통로유도등 설치 및 출입구 표지를 설치하고, 셔터가 내려오는 위치의 바닥에는 셔터라인 표지설치를 의무화 하고, 셔터 및 연동제어반 인근에는 안전표지를 설치하도록 관련 기준과 표준이 마련되어야 한다.

4) 일체형 셔터의 출입구 위치를 명확하게 확인할 수 있도록 바닥통로 유도등을 고려하고, 방화셔터와 연동제어반 주위에는 위험을 알리는 표지부착을 의무화 하고, 일체형 셔터 출입구는 어느 방향에서도 열수 있도록 새로운 방화셔터 개발 지원과, 건축방재와 관련된 전문 인력이 관리할 수 있도록 제도개선이 요구되고 있다. 또한 방화셔터의 설치 방법과 표시 기준을 표준화 하고, 향후에는 대형 방화셔터를 비롯하여 방화셔터 전반에 대한 안전성과 성능검증방법에 관해서도 지속적인 연구가 이루어져야 할 것이다.
