고압가스배관의 기계적 충격(타공사)에 대한 실험적 연구

안전연구실, 한국가스안전공사

An Experimental Study on the Mechanical Impact (Third Party Damage) of High Pressure Gas Pipe

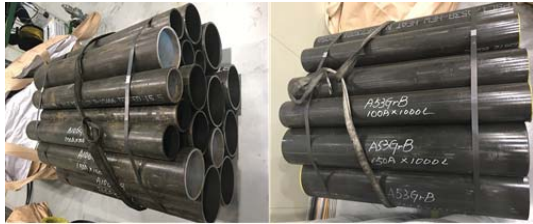
Fig. 1. Testing material-ASTM 106, 53 Gr.B.

기계적 충격 모사 실험을 위해 국내 산업단지 고압가스배관으로 많이 이용되는 ASTM 106 Grade B와 ASTM 53 Grade B를 이용하여 시편을 준비하였다. 시편의 외경도 국내 산업단지에 주로 매설되어 있는 100A, 150A, 200A 3종류를 1 m의 길이로 절단하여 시편을 구성하였다. 아래 Fig. 1은 두 종류의 시편 모습이다.

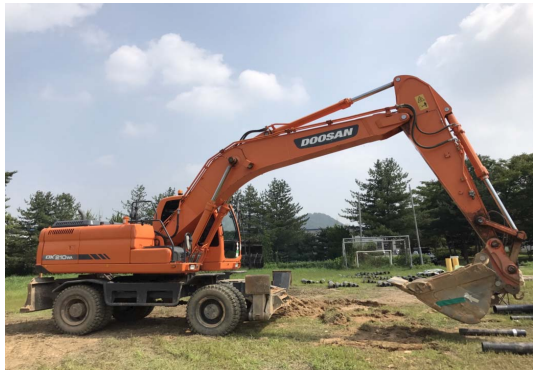
Fig. 2. The picture of a 21 tons of Excavator.

을 통해 결함을 분석하는 실험이다. 실험 진행 시 시편 배관들을 공터에 배열하여 굴착 환경을 조성 하였으며, 실제 공사에 사용되는 굴착기 중 매설 깊이가 깊은데서 많이 사용되는 21 ton 굴착기를 이용하여 타격실험을 진행 하였다. Fig. 2는 실제 실험 시 사용된 21 ton 굴착기 모습이다.

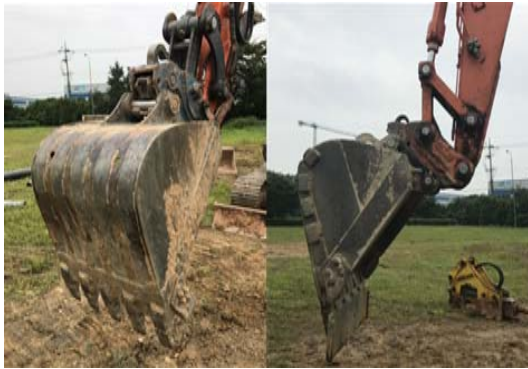
Fig. 4. Two types of buckets - sawtooth, flat.

본 실험에서 사용한 버킷의 종류는 2가지(Fig. 4)인 일자 버킷과 톱니 버킷을 사용하였다. 이는 배관이 매설되어 있는 지반에서 작업 할 때 주로 이용되는 버킷이다.

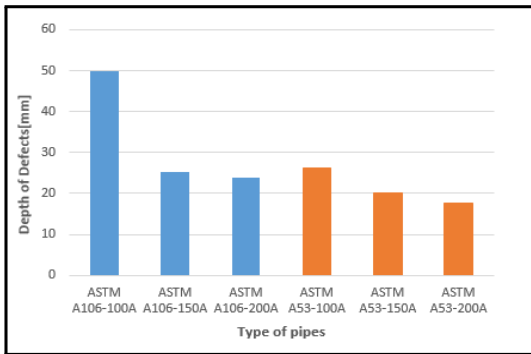
Fig. 6. The graph of depth of the defect sizes according to type of pipes when using sawtooth bucket.

그 결과 Table. 4와 같은 결과를 얻었으며, 이에 대한 비교 그래프는 Fig. 5~ Fig. 9과 같다. Fig. 5는 일자 버킷을 이용하여 기계적 충격모사 실험 시 얻을 수 있었던 배관 내 결함의 깊이를 배관 별로 정리한 그래프이며, Fig. 6는 동일 조건 하에서 톱니

버킷을 이용했을 때 얻은 결함의 깊이이다. 두 버킷 사용 시 결함 크기 모두 배관 외경이 크면 클수록 결함 깊이 크기가 줄어드는 것을 확인 할 수 있으며, 특히 ASTM A106 Grade.B 배관의 외경 100A일 때의 경우 결함 크기가 동일 외경 크기 ASTM A53 Grade. B일 때 보다 훨씬 더 큰 크기의 결함이 측정되는 것을 확인 할 수 있었다. Fig. 7.은 결함 깊이 비교 데이터를 한데 모은 그래프인데, 결함 깊이

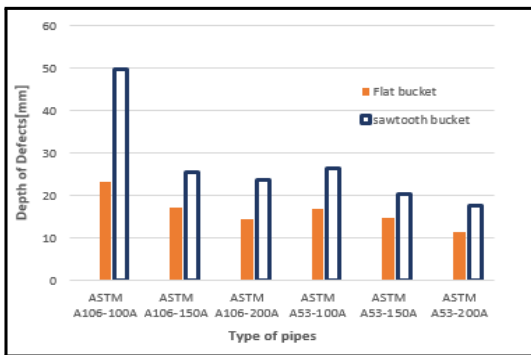
Fig. 7. The graph of the comparison of the depth of defect sizes according to type of pipes when drop height is 100cm.

차이가 톱니 버킷일 때가 일자 버킷일 때보다 확연히 큰 것을 확인 할 수 있었다. 이는 동일 힘을 가했을 때 충격면적에 따라서 보여지는 결과라 예측할 수 있었다.

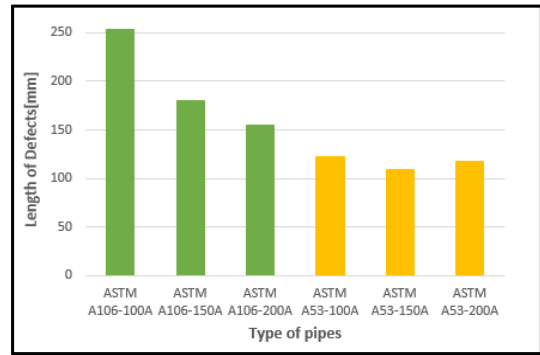
Fig. 9. The graph of the length of defect sizes according to type of pipes when using sawtooth bucket.

Fig. 8과 Fig. 9은 각각 일자 버킷과 톱니 버킷을 이용하여 타격 실험 했을 시의 얻어지는 결함의 길이를 그래프로 나타낸 것이다. Fig. 8을 보면 결함 깊이의 일정한 경향성을 보이는 것과 다르게 길이는 경향성을 보이지 않는다. 이는 21ton의 굴착기의 큰 충격이 배관에 가해졌을 때, 본 연구를 통해 얻고자 하는 결함인 dent와 gouge의 결함종류가 아닌 완전히 배관이 굽어져 버리는 buckle 현상을 확인 할 수 있었다. 그렇기 때문에 결함 길이 측정에 있어 동일한 조건 내에서 서로 비교 가능한 측정이 어려웠으며, 그 크기 또한 매우 다양하여 경향성이 보이지 않는 것으로 보인다. 하

지만 톱니 버킷을 이용하여 실험을 진행한 경우 Fig. 9에서 확인 할 수 있는 것과 같이 배관의 외경이 커질수록 결함 길이가 작아지는 것을 확인 할 수 있었으며, ASTM A53 Grade.B의 경우 ASTM A106 Grade.B의 결함 길이와 비교하여 현저히 크기가 작은 것을 확인 할 수 있었다.

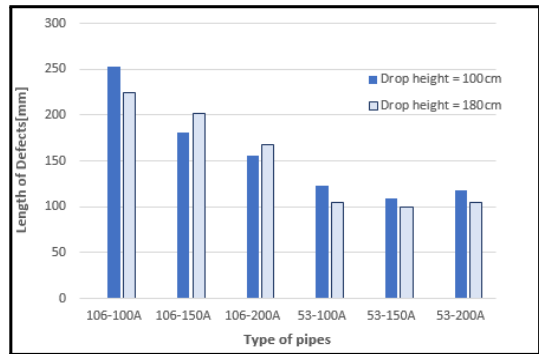
Fig. 11. The graph of the comparison of the length of defect sizes according to drop heights when using sawtooth bucket.

본 실험에서는 결함의 깊이와 길이 크기가 크고 배관 외경의 크기에 따라 경향성을 보이는 톱니 버킷을 이용하여 추가 실험을 진행 하였다. 굴착기 버킷의 하부와 시편 배관 상부간의 거리를 180 cm로 고정하여 시편을 진행한 결과 아래 Table 5와 같은 결과를 얻을 수 있었다. Fig. 10.와 Fig. 11.은 Table 5를 토대로 결함 깊이와 길이를 각각 비교 할 수 있는 그래프이다. 처음 실험 시 예상은 기계적 충격모사

인 되었다. 결함 비교 시 그 측정 값이 비슷하였기 때문이다. 이는 굴착기 운영 시 버킷에 힘을 부여하는 원동력이 굴착기 붐 부분에 위치한 유압조절기에 따라서 굴착기의 힘이 결정되는 것을 확인 할 수 있었다.

실험 시 타격 높이에 따라서 배관에 미치는 영향이 다를 거라는 예상을 염두해 두고 실험을 진행 하였다. 타격 높이에 따라서 버킷의 가속도가 붙어 타격력이 높아지면서 결함의 깊이 및 길이가 커질 것이라 예상 하에 실험을 진행하였는데, 결과는 Fig. 10. 와 Fig. 11.처럼 타격 높이는 결함의 크기를 나타내는 깊이와 길이에는 영향을 미치지 않은 것으로 확

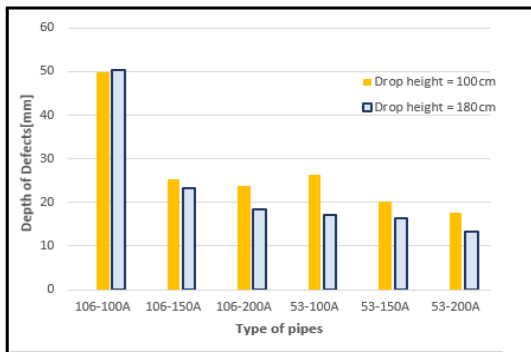
Fig. 10. The graph of the comparison of the depth of defect sizes according to drop heights when using sawtooth bucket.
