[Research Paper]

바이메탈식 온도센서를 적용한 건조설비에서의 화재 위험성 연구

Study of the Fire Risk Caused by the Use of a Bimetal type Thermometer in the Drying Equipment

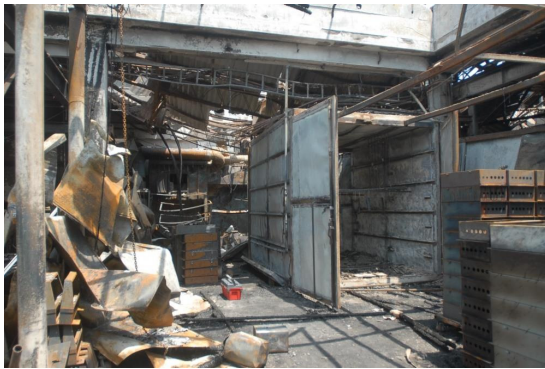
(a) Burn pattern of fire scene

Figure 3. Fire accident of drying furnace caused by inappropriate using a bimetal type thermometer.

Figure 3에 나타난 것은 Figure 2에 나타난 건조설비에서의 화재 사례를 나타낸 것으로 건조로가 설치되어 있는 부분이 전반적으로 심하게 연소된 상태이고, 건조로 내부가 다른 부위에 비해 가장 심하게 연소된 모습을 나타내고 있다.

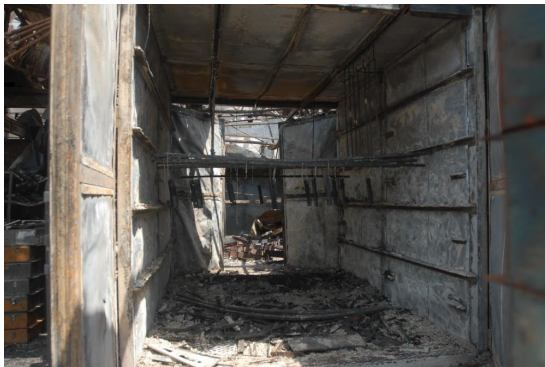
(b) Inside of drying furnace

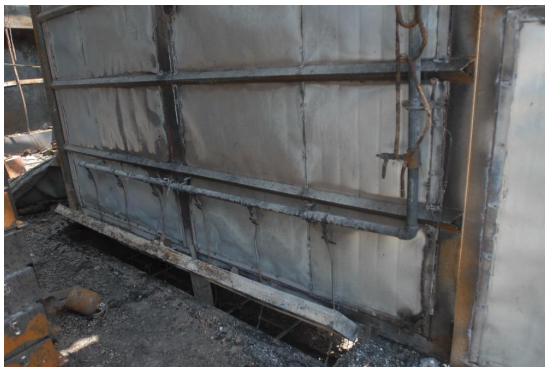
(c) Gas supplying line

건조로 측면에는 건조로 가열을 위한 가스 공급용 배관 등이 위치해 있는 상태이고, 가스배관 상단에 바이메탈식 온도센서가 설치되어 있는 구성으로 온도 지시부(scale plate)는 건조로 외벽에 위치하고, 건조로 내측에 위치한 온도센서의 감열부 부분(bimetal spiral, 직경 6.4 mm)은 도료 잔해가 완전히 덮여있는 상태로 화재 이전부터 이와 같은 상태이었던 것으로 추정되며, 이러한 상태에서는 건조로 내부에 상당한 온도변화가 있더라도 정확한 온도 측정은 불가능할 것으로 판단된다.

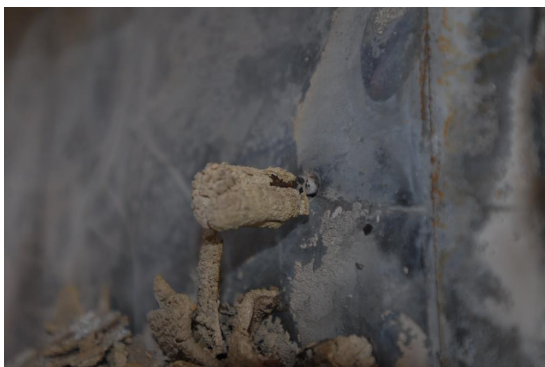
(d) Bimetal spiral

Figure 3(d)에 나타난 바와 같이 온도센서의 감열부 부분이 도료 잔해에 싸여있는 상태로 건조로 내부의 정확한 온도 측정이 불가능한 상태이고, 건조로 외부에서 온도센서의 눈금을 보고 수동으로 조작하는 형태인 점과 건조로 하부에서 가스버너를 통해 건조로 내부의 온도를 상승시키는 방법 등을 감안한다면 실제 외부에서 확인하여 조작하는 온도에 비해 건조로 내부의 온도는 상당한 차이가 발생할 수 있을 것으로 추정된다. 건조로 내부에는 건조 대상물인 전기분전반 이외에 다른 가연물이나 발화원인을 제공할 만한 특이 설비는 설치되어 있지 않은 상태로써 만일 외부에서 확인하는 온도에 비해 건조로 내부의 온도가 상당한 차이를 두고 온도 상승이 이루어진다면 건조로 내부의 건조 대상물(전기분전반)을 매개로 충분히 화재사고로 이어질 수 있을 것으로 생각된다.

실제온도와 최대 100 °C 이상의 온도 차이가 발생하는 결과를 나타내었다. 이러한 온도편차로 인하여 건조설비에 바이메탈식 온도센서를 적용하는 경우에는 온도센서에서 측정되는 온도에 비해 실제 온도는 상당히 높게 나타나는데 이러한 원인으로 인해 건조설비에서의 화재 위험성은 높아질 것으로 판단된다. 따라서 건조설비에서의 온도 측정에서는 바이메탈식 온도센서는 부적합 것으로 판단되며, 화재위험성 또한 증가하므로 경제적 비용이 증가하더라도 보다 정확한 온도 측정이 가능한 온도센서를 사용해야할 것이다.

결론적으로 건조설비에서의 화재 위험성을 낮추기 위해서는 기체상태의 온도를 정확하게 측정할 수 있는 열전대 타입 등의 온도센서 적용이 필요하며, 단순히 일부 개소에서 온도 측정값을 이용할 것이 아니라 다수의 개소에서 동시에 온도를 측정하는 등의 보다 적극적인 온도센서 적용이 필요할 것으로 생각된다.

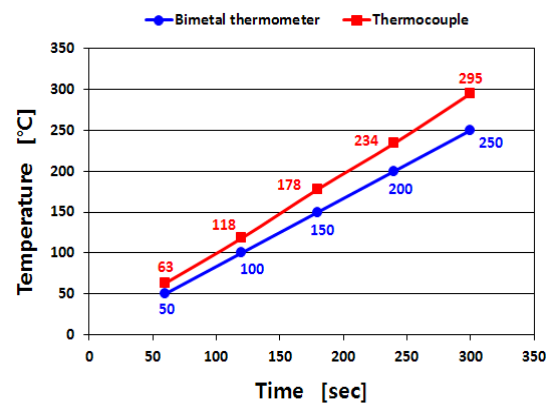
건조로와 유사한 형태의 밀폐구조(240 mm (W)×280 mm (D)×400 mm (H))에서는 Figure 5에 나타난 바와 같이 개방된 공간에서의 온도 측정 결과와는 달리 온도편차가 상대적으로 적은 것으로 평가되었으며, 바이메탈식 온도센서에서 250 °C로 측정되는 온도는 실제로 295 °C를 나타내는데 약 45 °C의 온도 차이를 나타내었다. 이러한 결과를 고려할 때 실험에 적용한 나선형의 바이메탈식 온도센서의 경우에는 기체상태의 온도 측정에 있어서 실제온도와 큰 차이를 나타낸 것으로 확인할 수 있으며, 기체 상태의 온도 측정에는 부적합한 것을 알 수 있다.

(a) Experimental apparatus

(b) Experimental results

Figure 5. Measuring experiment of air temperature in the closed space using by hot air blower (convection heat of air).

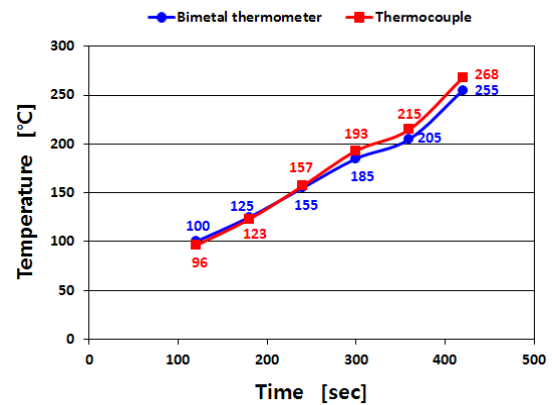
마지막으로 식용유를 이용한 액체의 온도 측정 실험장치 및 실험결과를 Figure 7에 나타내었다. 식용유 가열을 위한 실험장치로는 업소용 튀김기 제품을 이용하였으며, 식용유를 가열하는 과정에서의 온도 측정에는 앞서 사용한 것과 동일한 바이메탈식 온도센서와 액체 상태 대상물의 온도 측정에 적합한 표준 온도센서(80PK-22 Immersion temperature probe, FLUKE)를 적용하였다.

식용유를 가열시키면서 온도를 측정한 결과, 낮은 온도 범위에서는 바이메탈식 온도센서와 표준 온도센서 사이의 온도편차가 크지 않은 상태로 정확한 온도 측정이 가능한 것으로 판단된다. 200 °C 이상의 상대적으로 높은 온도 범위에서도 온도 편차는 약 10 °C 내외로 그다지 크게 차이나지 않는 상태로 바이메탈식 온도센서의 경우에는 액체 상태의 온도 측정에 있어서는 비교적 정확한 측정 결과를 나타내었다.

(a) Experimental apparatus

(b) Experimental results

Figure 7. Measuring experiment of frying oil in the electric deep fryer (convection heat of liquid).
