임대주택단지의 생활안전 위해요인 해소방안

Resolution Method of Hazard Factor for Life Safety in Rental Housing Complex

Key words : Rental Housing Complex(임대주택단지), Life Safety(생활안전), Hazard Factor(위해요인), Resolution Method(해소방안)

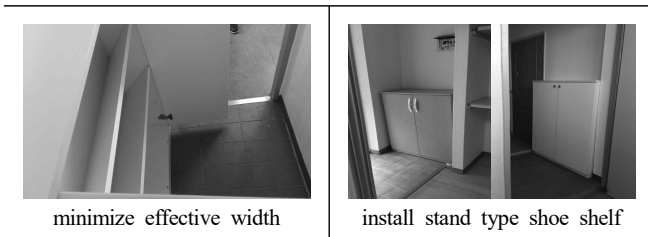
Fig. 7. Improving the installation of shoe shelf

영구임대주택단지에 설치되어 있는 신발장은 세대현관의 상부에 고정형으로 설치되어 있으며, 대부분 20년 이상이 경과하여 노후화되어 있는 실정이다. 영구임대주택의 구성원들은 고령자나 장애인으로서 대부분 신발장을 사용하지 않지만, 신발장은 임대주택 공급주체의 자산에 포함되어 있어 거주자들이 임의로 철거할 권한이 없는 것으로 나타났다. 따라서 영구임대주택단지에 설치하는 신발장은 Fig. 7과 같이 신발을 세우거나 눕혀서 보관할 수 있도록 신발장 폭을 최소화하고, 스탠드 형태로 배치가 가능하도록 설계단계에서 검토할 필요가 있을 것으로 사료된다.

또한, 영구임대주택단지의 세대현관 상부에 설치되어 있는 신발장의 철거를 요청하는 세대가 있는 경우에는 철거하고, 신발장의 사용을 원하는 세대에 대해서는 철저한 점검을 통해 사고발생을 예방해야 할 것으로 판단된다.

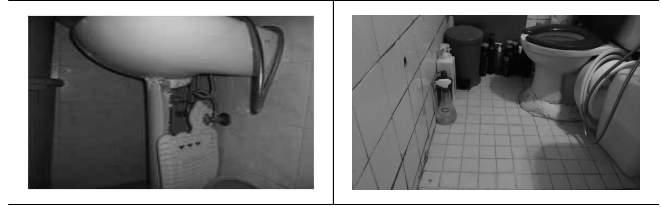
Fig. 8. Risk of dropping a toilet due to aging

경과년수가 20년 이상인 영구임대주택단지 화장실 및 욕실의 변기나 세면대와 같은 위생기구는 Fig. 8과 같이 노후화 되어 탈락사고가 빈번히 발생하는 것으로 나타났다. 하지만 화장실이나 욕실은 거주자들의 전용공간으로서 관리주체가 수시로 세대내부를 점검하는데 한계가 있는 실정이다. 따라서 임대주택단지 거주자들은 주기적인 자가점검을 통해 화장실 및 욕실

위생기구의 탈락 위험성 등을 파악하여야 한다. 그리고 자가점검을 통해 각종 위생기구가 탈락할 위험이 있다고 판단되면 관리사무소에 접수하고, 관리사무소는 이를 즉각 조치해야 할 것으로 판단된다.
