콘크리트 포장 부분단면보수 재파손 구간의 적정 보수 방안

Re-Repair Method for Deterioration of Partial Depth Repair Section in Portland Cement Concrete Pavement

International Journal of Highway Engineering

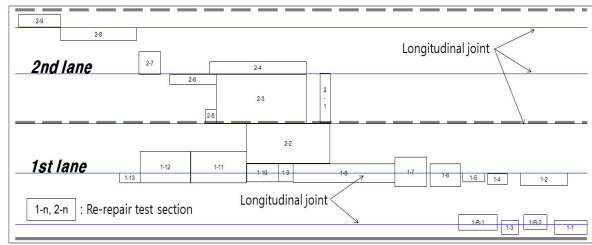
Fig. 2 Schematic of Experimental Construction Section

부분단면보수 재파손 구간의 적정 보수방안 수립을 위한 시험시공은 경부고속도로 서울영업소 부산방향 1, 2차로 하이패스 구간에서 시행되었다. 시험시공 대상 구간은 영업소 광장부 진입 포장으로 각 차로의 중앙부에 세로줄눈이 추가로 설치되어 있으며, 세로줄눈부에 기존 단면보수가 다수 시행되어 있다. Fig. 2는 해당 구간에서 조사된

기존 단면보수 시행 구간을 간략히 보여준다. 1차로 13개소, 2차로 9개소로 총 22개소의 기존 단면보수가 시행되었다. 기존 단면보수 구간의 표기는 차량 진행방향을 조사방향으로 발견 순서대로 정의하여 1차로의 경우 1-n, 2차로의 경우 2-n으로 표기하였다. 또한, 재파손 구간 보수구간과 초기 공용성 비교를 위하여 표면 손상이 발생하였으나 사전 보수가 시행되지 않은 최초 단면보수 구간을 2개소 선정하였으며, 1-R-1, 1-R-2로 표기하였다.

Fig. 2에 나타낸 22개소의 부분단면보수 재파손 구간의 적정 단면보수 시험시공 구간과 2개소의 1차 부분단면보수 구간에 대하여 Table 1에서 설명한 바와 같이 파쇄방법 및 보수범위 변수를 적용하여 Table 2에 나타

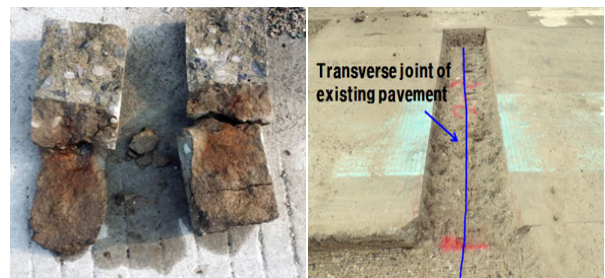
Fig. 4 Field Investigation of Transverse Crack at 2-1 section

의 깊이는 약 100~200mm로 바닥면이 매우 불규칙하게 파쇄되었다. 또한 기존 보수재 파쇄 후 바닥면에서 Fig. 4에 나타난 바와 같이 기존포장의 열화가 심각하게 진행된 구간(1-7, 1-8, 1-9, 1-10, 1-12)이 발생하였다. 이러한 구간은 브레이커를 이용하여 열화부위가 제거될 때까지 추가적인 파쇄를 수행하였으며, 실험변수의 의미를 상실하여 초기공용성 분석 구간에서 제외하였다. 기존 단면보수재의 제거 깊이는 파쇄 방법 및 기존 포장의 열화 상태에 따라 다소 차이가 발생하였으나, 파쇄 면적을 실측한 결과 각 구간별 설계 범위와 매우 근사한 크기로 제거되었다. 보수 재료는 라텍스를 혼입한 초속경 콘크리트를 사용하였으며, 배합비를 Table 3과 기본적인 물성치의 실험결과를 각각 Table 4에 나타내었다.

(a) Core Specimen at Transverse Crack (b) Transverse Joint of Existing Pavement

육안조사 결과, 1차로에 위치한 1-7과 1-8 구간의 접속부와 1차로와 2차로에 위치한 2-1과 2-2 구간에서 총 2개의 횡방향 균열이 발생하였다. 2-1, 2-2 구간에 발생한 횡방향 균열부에서 채취한 코어 상태를 Fig. 4(a)에 나타내었다. 그림을 보면 횡방향 균열부에서 채취한 코어는 시험시공 부분은 상부 약 100mm 두께의 재파손 보수재부터 하부까지 횡방향 균열이 관통한 것을 알 수 있다. 또한 횡방향 균열로 인하여 완전히 절단된 하부의 기존포장은 횡방향 균열을 따라 전 두께에 걸쳐 열화가 매우 심각하게 진행된 것으로 분석되었다.

Fig. 4(b)는 보수재 제거 후 기존포장에 횡방향 줄눈이 존재한 것을 보여준다. 따라서, 시험시공 후 2-1과 2-2 구간에 걸쳐 발생한 횡방향 균열은 하부 기존 포장의 횡방향 줄눈부의 거동으로 기인한 반사균열로 판단된다.

상부 단면보수재가 의도한 수축줄눈부가 아닌 하부 기존 포장층의 줄눈부 거동으로 의도하지 않은 반사균열이 발생한 경우에는 균열틈 사이로 우수 및 제설제의 침투로 하부 기존포장의 손상을 가속시킬 가능성이 있다. 따라서 단면보수 재파손 구간의 적정 보수 방안으로 하부 기존 포장에 수축줄눈이 존재할 경우 이에 맞춰 적절한 줄눈처리를 시행하여 표면으로부터 우수 및 제설제의 침투를 억제하여야 할 것으로 판단된다.

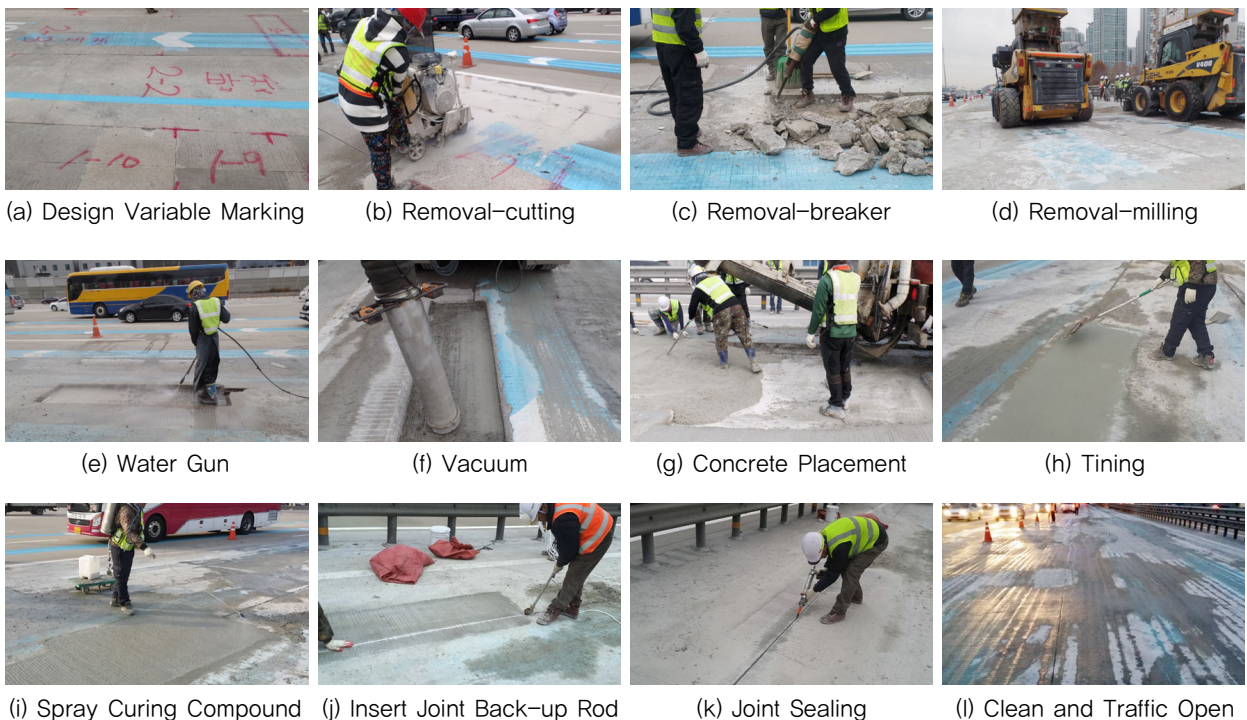
Fig. 3 Experimental Construction Process of Partial Depth Repair

단면보수 재파손 구간의 적정 보수방안 정립을 위한 시험시공은 일반적인 부분단면보수 시공과 동일하게 1일 8시간에 걸쳐 수행되었다. 시험시공은 2016년 11월 21일에 시행되었으며, 시험시공 과정을 Fig. 3에 나타내었다. 기존 단면보수 재파손 구간의 제거 깊이는 밀링파쇄 제거구간의 경우 약 110~130mm로 비교적 일정하게 파쇄되었다. 커팅+브레이커 파쇄 구간은 우선 커팅기로 파쇄면적의 모서리를 약 50mm 깊이로 절단한 후 브레이커를 이용하여 내부 콘크리트를 제거하였으며, 제거된 파쇄면

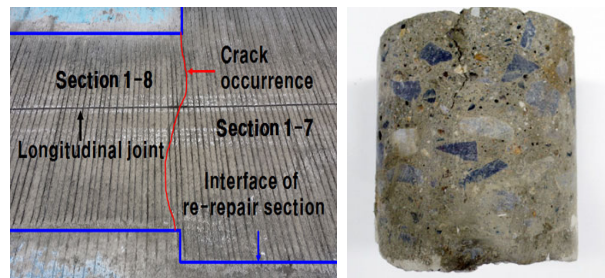
Fig. 5 Field Investigation of Transverse Crack at 1-7 section

Fig. 5(a)는 시험시공 1-7과 1-8 구간의 접속부에 발생한 횡방향 균열을 보여준다. 그림을 보면 세로줄눈을 따라 단면보수재의 폭이 변화하는 구간에서 횡방향 균열이 발생하는 것을 알 수 있다. 시험시공 1-7, 1-8 구간 접속부에 발생한 횡방향 균열부에서 채취한 코어를 Fig. 5(b)에 나타내었다. 그림을 보면 횡방향 균열은 표면에서부터 발생하였으며 포장 하부로 내려갈수록 균열 폭은 좁아지며, 균열 깊이는 약 50mm인 것으로 분석되었다. 또한 코어 채취 과정에서 보수재와 기존 포장의 바닥면에서 부착이 원활히 이루어지지 않았다. 따라서 시험시공 1-7, 1-8 구간에 발생한 횡방향 균열은 보수 범위 산정에서 세로줄눈을 따라 변단면으로 단면보수가 시행됨에 따라 단면적이 좁아지는 구간에서 부등 건조 수축이 발생하며 횡방향 균열이 발생한 것으로 판단된다. 따라서, 연속적으로 단면보수가 시행될 경우에는 보수범위가 서로 상이하더라도 동일한 폭으로 보수를 시행해야 할 것으로 분석되었다.

(a) Transverse Crack Occurrence (b) Core Specimen

2. 변단면으로 단면보수가 시행됨에 따라 단면적이 좁아지는 구간에서 부등 건조수축이 발생하며 횡방향 균열이 발생할 가능성이 있다. 따라서, 연속적으로 단면보수가 시행될 경우에는 보수범위가 서로 상이하더라도 동일한 폭으로 보수를 시행해야 할 것으로 분석되었다.
3. 절삭방식에 따른 접합면의 특성 평가결과, 밀링파쇄 적용구간과 달리 커팅+브레이커 파쇄 적용구간의 경우 커팅 공정 시 발생하는 다량의 분진의 완벽한 제거가 이루어지지 않아 접착면에 이물질이 잔존해 있는 구간이 확인되었으며, 하부 접착면의 경우 브레이커의 높은 파쇄압으로 인한 기존 바닥면의 파손과 불규칙한 파쇄면, 열화부의 잔존 등으로 부착성능을 기대하기 어려운 것으로 분석되었다.
4. 현장 부착강도 평가결과, 밀링파쇄 적용구간이 커팅+브레이커 파쇄 적용구간에 비하여 부착성능이 월등히 우수한 것을 확인하였으며 기존 보수범위 산정 시 기존 보수폭 대비 최소 75mm 이상 재시공을 하여야 부착성능을 향상시킬 수 있는 것으로 분석되었다.
5. 실내 쪼갬인장강도 평가결과, 파쇄방법에 따라 상기 결과와 동일하게 커팅+브레이커 절삭 적용 시 기존 포장체의 쪼갬인장강도 이상을 기대하기 어려운 것으로 확인되었으며, 밀링파쇄의 경우 기존 보수폭 대비 50mm 이상 재시공을 하여야 접착성능이 향상되어 포장체의 내구성 및 공용연수 증가를 확보할 수 있을 것으로 분석되었다.
6. 이와 같은 결과를 종합적으로 분석해 보면, 절삭방식에 있어서 밀링파쇄 적용을 지양해야 하며, 부분단면 보수부의 재파손으로 인한 재보수 시행 시 기존 보수폭 대비 최소 75mm 이상으로 보수범위를 산정하여 시공 시 부착성능을 확보해야 할 것으로 판단된다.

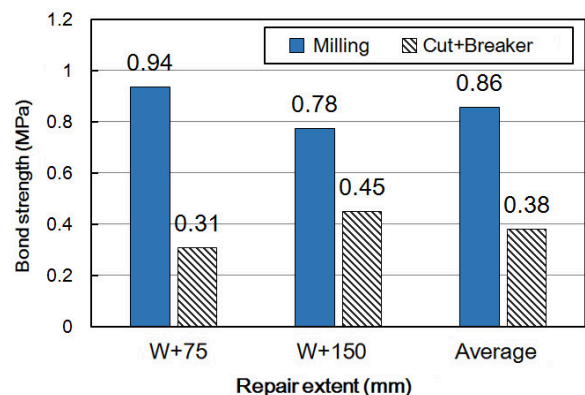
Fig. 6 Bond Strength Depending on Removing Method

파쇄방식에 따른 부착강도 분석 결과를 Fig. 6에 나타내었다. 분석에 사용한 결과값은 부착불량(Error)을 제외한 평균값을 사용하였다. 부착강도 비교 결과, 동일한 추가 절삭폭(W+75mm, W+150mm)에 대하여 밀링 파쇄 방식이 커팅+브레이커 파쇄 방식보다 부착강도가 더 높은 것으로 분석되었다. 파쇄방식에 따른 평균 부착강도를 보면 밀링파쇄는 약 0.86MPa, 커팅+브레이커는 약 0.38MPa로 밀링파쇄가 커팅+브레이커 파쇄방식보다 약 2배 이상 부착강도가 높은 것으로 분석되었다.

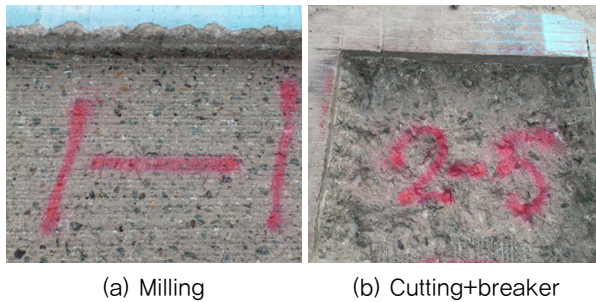
Fig. 7 Surface Texture Depending on Removing Method

Fig. 7은 기존 단면보수재 파쇄 및 물청소 후 파쇄 방식에 따른 표면을 보여준다. Fig. 7(a)는 밀링 파쇄 방

식의 표면을 보여주며, 경계면에 가까운 가장자리도 파쇄면 표면이 고르게 형성되는 것을 알 수 있다. Fig. 7(b)는 커팅+브레이커 파쇄 방식의 표면을 보여준다. 커팅으로 제거한 모서리부는 반듯하게 제거되었으나, 커팅 절삭면 하부 및 보수부위 내부는 인력브레이커로 제거하여 파쇄면이 매우 불규칙한 것을 알 수 있다. 부착면의 불규칙한 단면은 부착면적을 넓혀 부착에 유리할 수 있으나, 기존 보수재 및 포장의 열화부가 충분히 제거되지 않아 오히려 부착에 불리한 것으로 판단된다.

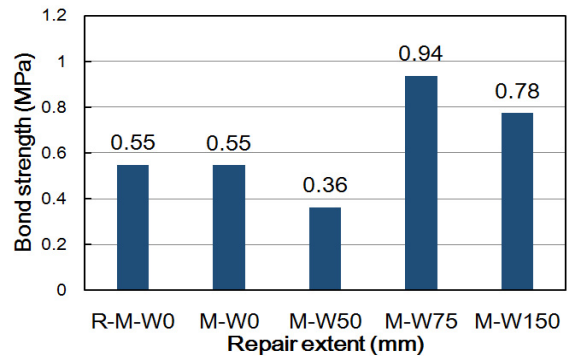
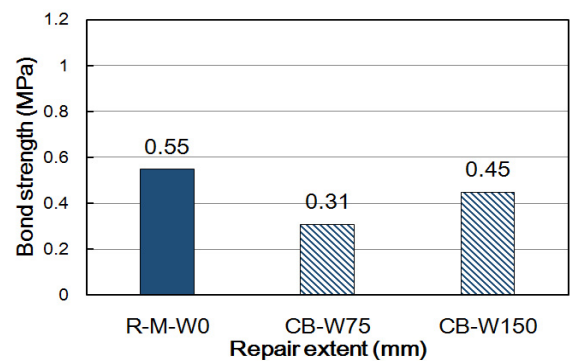
Fig. 8 Bond Strength Depending on Extended Repair Width

추가 절삭폭에 따른 부착강도 분석결과를 Fig. 8에 나타내었다. 파쇄방식에 따라 밀링파쇄는 M, 커팅+브레이커는 CB로 나타내었으며, 추가 절삭폭을 W로 나타내었다. 예를 들어 밀링파쇄-추가 절삭폭 75mm의 경우 M-W75로 나타내었다. 1차 부분단면보수의 경우 R-M-W0으로 나타내었다.

밀링 파쇄 방식의 추가 절삭폭에 대한 부착강도 변화를 Fig. 8(a)에 나타내었다. 추가 여유폭이 0mm(M-W0)인 경우와 최초 부분단면보수 구간(R-M-W0)의 부착강도는 0.55MPa로 동일한 크기로 측정되었다. 이는 부분단면보수 재파손구간의 재보수를 수행할 시 열화부를 충분히 제거하면 최초 부분단면보수와 동일한 성능을 확보할 수 있는 것을 보여준다. 추가 절삭폭이 50mm(M-W50)의 부착강도는 0.36MPa로 가장 작게 측정되었으나, 추가 절삭폭이 75mm 이상 더 넓어질수록 추가 절삭폭이 0mm인 구간보다 부착강도 결과가 우수한 것으로 분석되었다. Fig. 8(b)는 커팅+브레이커를 이용한 파쇄구간의 추가 절삭폭에 따른 부착강도 변화를 보여준다. 밀링파쇄와 마찬가지로 추가 절삭폭이 넓어질수록 부착강도 역시 증가하는 경향을 보였으나, 전술한 바와 같이 파쇄방식에 따른 차이로 인하여 부착강도가 밀링파쇄 구간보다 낮게 측정된 것을 알 수 있다.

(a) Milling Removal

(b) Cutting+breaker Removal

이러한 결과를 바탕으로 부분단면보수부 재파손에 의한 재보수 시 기존 보수부와 동일한 범위를 재시공할 경

우 부착성능의 증진은 기대하기 어려운 것으로 판단되며 보수범위 산정 시 기존 콘크리트 부분단면보수부 이상의 보수가 유리한 것으로 판단된다.

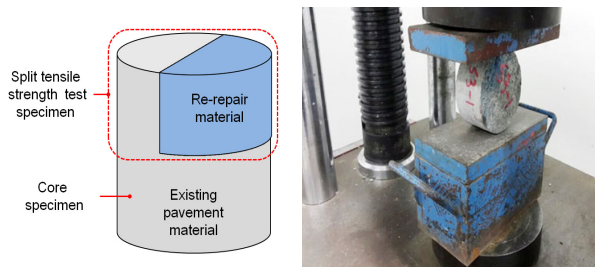
Fig. 9 Split Tensile Strength Test

Fig. 9는 쪼갬인장강도 시험 과정을 보여준다. 부분 단면보수 경계면에서 채취한 코어에서 기존 콘크리트와 보수재와의 부착면을 기준으로 코어 시편을 절단하여 쪼갬인장강도 시험을 수행하였다. 시험방법은 'KS F 2423 콘크리트의 쪼갬인장강도 시험방법'에 의거하여 코어직경은 $\phi 100\text{mm}$, 하중속도는 $0.06 \pm 0.04\text{MPa/s}$ 로 평가를 시행하였다.

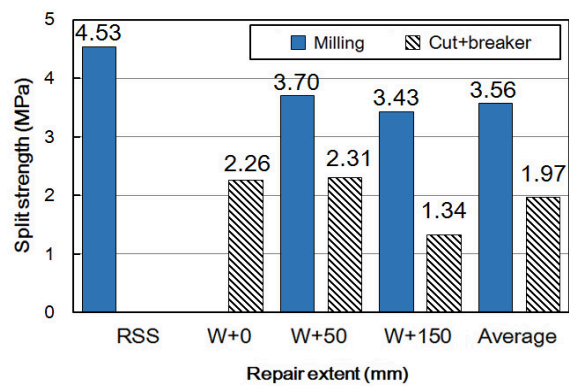
Fig. 10 Result of Split Tensile Strength Test

파쇄방식과 추가 절삭폭에 따른 쪼갬인장강도를 Fig.

10에 나타내었다. 분석에 사용한 결과값은 부착불량(Error)을 제외한 평균값을 사용하였다. 기존 포장의 부분단면보수가 없는 경계면에서 측정된 쪼갬인장강도는 RSS(Reference Split Strength)로 표기하였다. 분석결과, 쪼갬인장강도는 기존 포장체는 약 4.53MPa, 밀링파쇄 방식을 이용한 경계면의 경우 평균 약 3.56MPa, 커팅+브레이커 파쇄 방식은 약 1.97MPa로 분석되었다. 부분단면보수 경계면이 없는 기존 포장체의 쪼갬인장강도(RSS)에 대비하여 밀링파쇄의 쪼갬인장강도는 약 76~82%, 커팅+브레이커 방식은 30~51% 밖에 발견되지 않아 밀링파쇄 방식이 부착강도와 마찬가지로 쪼갬인장강도 측면에서도 우수한 것을 확인하였다.

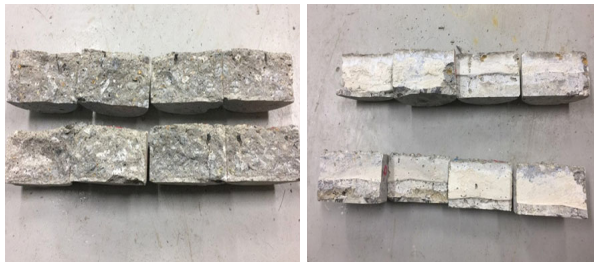
Fig. 11 Interface Texture Depending on Removal Method

쪼갬인장강도 시험 후 파쇄방식에 따른 경계면을 Fig. 11에 나타내었다. 커팅+브레이커를 이용한 절삭방식의 경우 다량의 분진이 절삭면에 부착되어 있으며 경계면의 상태가 요철부 형성이 불가능한 것이 신·구재료의 경계면 부착능력이 저하되는 원인이라고 분석되었다. 커팅+브레이커 파쇄방식의 경우 쪼갬인장강도는 추가 절삭폭 0mm(W+0)는 2.26MPa, 추가 절삭폭 50mm(W+50)는 2.31MPa, 추가 절삭폭 150mm(W+150)은 1.34MPa로 측정되었다. 시험 후 경계면에서 커팅 깊이를 확인한 결과, 쪼갬인장강도 측정용 시편의 길이는 약 100mm이며, W+0, W+50의 경우 커팅 깊이가 약 50mm, W+150의 경우 커팅 깊이가 약 70mm로 시공된 것으로 확인되었다. 따라서 커팅+브레이커 파쇄의 경우 추가 절삭폭보다 커팅된 절삭면의 깊이가 쪼갬인장강도에 지배적인 것으로 분석되었다. 밀링파쇄의 경우 경계면의 요철부 형성이 양호하여 골재 맞물림 및 경계면적 증가 등으로 인하여 커팅+브레이커보다 쪼갬인장강도가 우수한 것으로 판단된다. 따라서 기존단면보수 및 열화부를 일정 구간 제거한다면 추가 절삭폭에 따른 쪼갬인장강도는 뚜렷한 상관관계가 나타나지 않는 것으로 판단된다.

(a) Milling (b) Cutting-breaker

이와 같은 결과로 밀링파쇄 적용의 어려움으로 커팅+브레이커절삭 적용이 불가피한 여건상의 유지보수를 시행하게 된다면 커팅 공정으로 인해 발생된 이물질의 완전제거가 우선적으로 수행되어야 접착성능을 향상시킬 수 있을 것으로 판단되며, 향후 추가적인 연구를 통하여 커팅+브레이커의 사용을 지양하고 밀링파쇄 및 개선된 시공방법의 적용에 관한 대책수립이 필요하다고 판단된다.
