그라우팅 방수작업 근로자의 아크릴아미드 중독사건

성균관대 강북삼성병원
직업환경의학과 교수
김수근

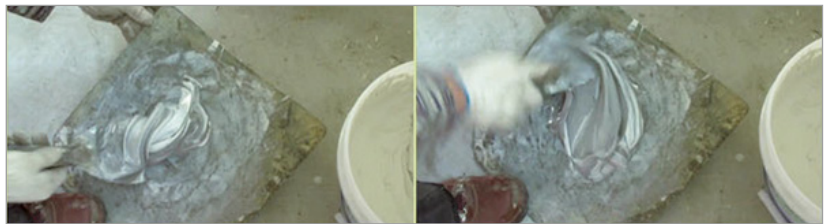
<그림 1> 에폭시 싺링제 배합

- 균열부분 소지 : 작업면을 와이어 브러쉬 등으로 소지한다.
- 싺링제 작업 : 에폭시 싺링제를 배합(그림 1)하여 주입기 좌대를 20 cm 간격으로 부착한다(그림 2). 부착 후 좌대와 좌대 사이를 싺링제로 메운다(1일).

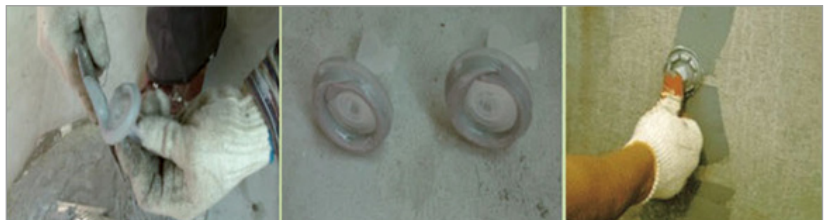
<그림 2> 좌대 부착

조대부착 작업은 에폭시 씰링제를 좌대 가장자리 밑면에 돌려가면서 틈새가 발생하지 않도록 균일하게 바른다. 설치위치에 좌대를 약간 비틀면서 눌러 부착한다. 플라스틱 좌대가 콘크리트 면과 닿지 않을 정도로 윗면의 구멍으로 씰링제가 5 mm 정도 새어 나올 정도면 가장 좋은 상태이다. 경화시간은 25 ℃ 기준으로 약 24시간 소요된다.

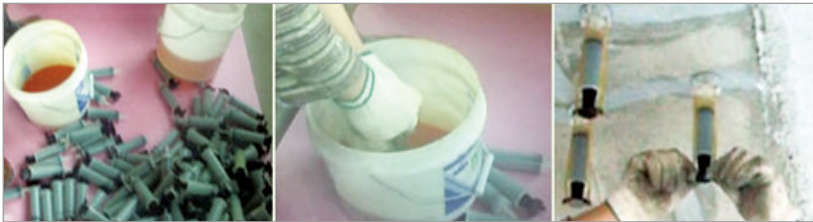
<그림 3> 에폭시 그라우트재 주입 작업

- 에폭시 주입 : 그라우트재를 배합하여 주입기에 넣고 주입기 좌대를 통해 주입한다(그림 3). 주입기 내에 공기방울을 제거한다. 주입작업은 1개씩 건너서 실시한다(2일).

에폭시 주입제를 교반통(동봉된 소형 대야)에 2:1 비율로 잘 섞어 충분히 혼합한 다음 건축용 주사기에 약 30 cc 정도 채운 후 좌대에 고무줄 2개를 걸어주며 고무줄 1개인 경우 대각선으로 걸어준다.

주사기를 고무로 걸을 때 다른 한쪽을 받쳐주어야만 다른 한쪽이 들고 일어나 새는 것을 방지할 수 있으며, 주사기 내 공기가 있으면 빼낸다. 주사기 내의 주입제가 소모되면 다른 것으로 신속하게 교체하여 재차 주입한다.
