영상분석을 통한 바이오플리머로 보강된 제방사면 안정성 해석

Assessment of Levee Slope Reinforced with Bio-polymer by Image Analysis

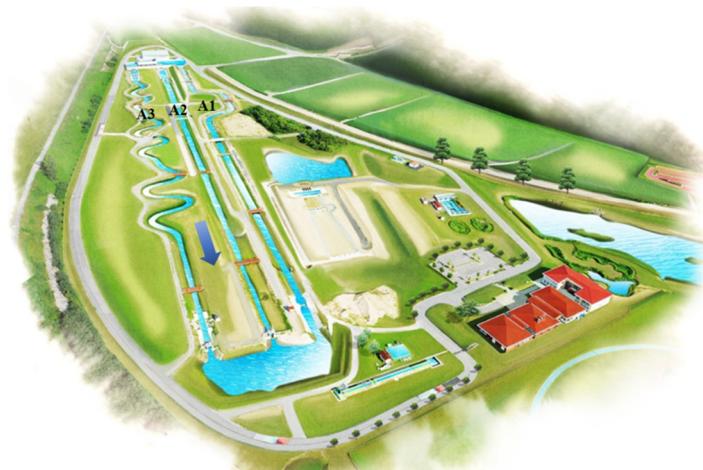
Fig. 1. View of River Experiment Center (REC).

한국건설기술연구원 안동하천연구센터 (REC)는 최대 $10 \text{ m}^3/\text{s}$ 의 유량 방류가 가능한 3개의 수로 (A1, A2, A3)를 보유하고 있다 (Fig. 1). 일반 흙 제방과 신소재를 적용한 제방의 붕괴양상을 비교하기 위해 A3수로 하류 구간에 총 길이 5 m, 높이 1 m, 마루 폭 3 m, 사면경사 1:2의 제방 모형을 제작하였다. 제체의 붕괴형상을 관찰하기 위해 카메라 (Sony FDR-AX700) 및 드론 (DJI MAVIC PRO)을 통해 실시간 촬영되었으며, 제내지 측 사면붕괴부 정면에 카메라를 설치하여 영상분석을 통한 월류에 따른 바이오플리머 처리 제방의 붕괴지연효과를 분석하였다 (Fig. 2).

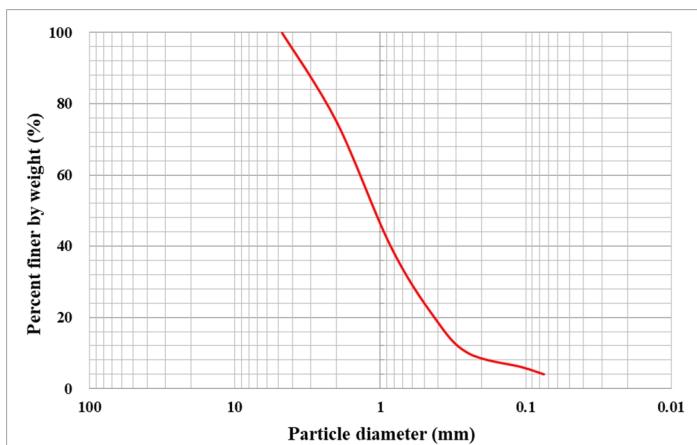
Fig. 3. Grain size distribution curve.

장 취약한 사질토(SW)로 선정하였으며, Fig. 3은 사용된 모래 시료의 입도분포곡선을 보여준다. 제체 재질분석을 통한 최대 건조밀도는 1.85 g/cm^3 이고, 균등계수 및 곡률계수는 각각 5.2, 1.1이었다.

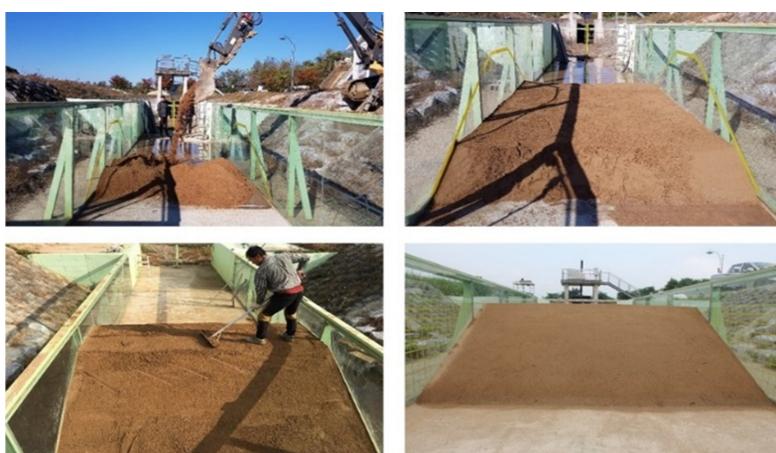
Fig. 4. Construction of levee model.

중장비를 사용하여 3 m 높이에서 모래를 낙사시켜 기본적인 제체지반을 조성하였으며 이후 0.2 m 간격으로 물다짐을 및 다짐판을 이용하여 균등한 다짐을 하였다 (Fig. 4). 다짐의 경우 실험자에 따라 오차가 발생할 수 있기 때문에 매회 동일한 방법으로 동일인이 실시하였다.

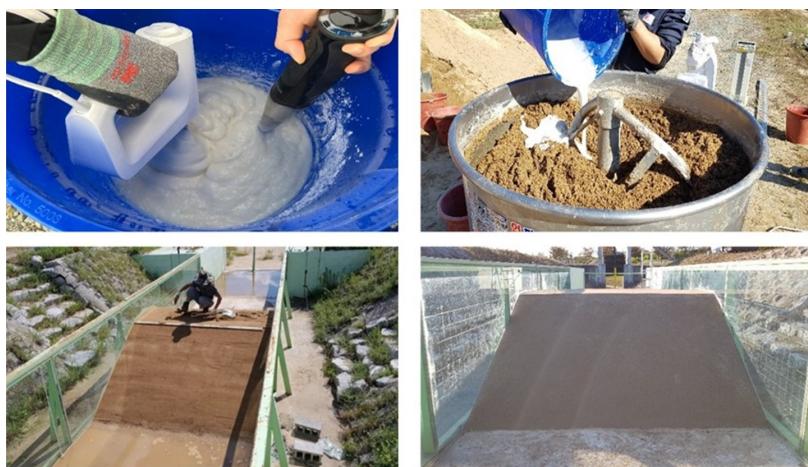
Fig. 5. Mixing and covering the new substance on levee.

신소재 배합방법은 먼저 미싱장비를 사용하여 분말형태로 처리된 바이오플리머를 물과 희석하여 끈적끈적한 형태의 바이오플리머 용액으로 만든 다음, 건설용 스테인레스 믹서기를 활용하여 흙과 혼합하였다. 이후 혼합이 완료된 바이오-소일을 제방표면에 도포하였다 (Fig. 5).

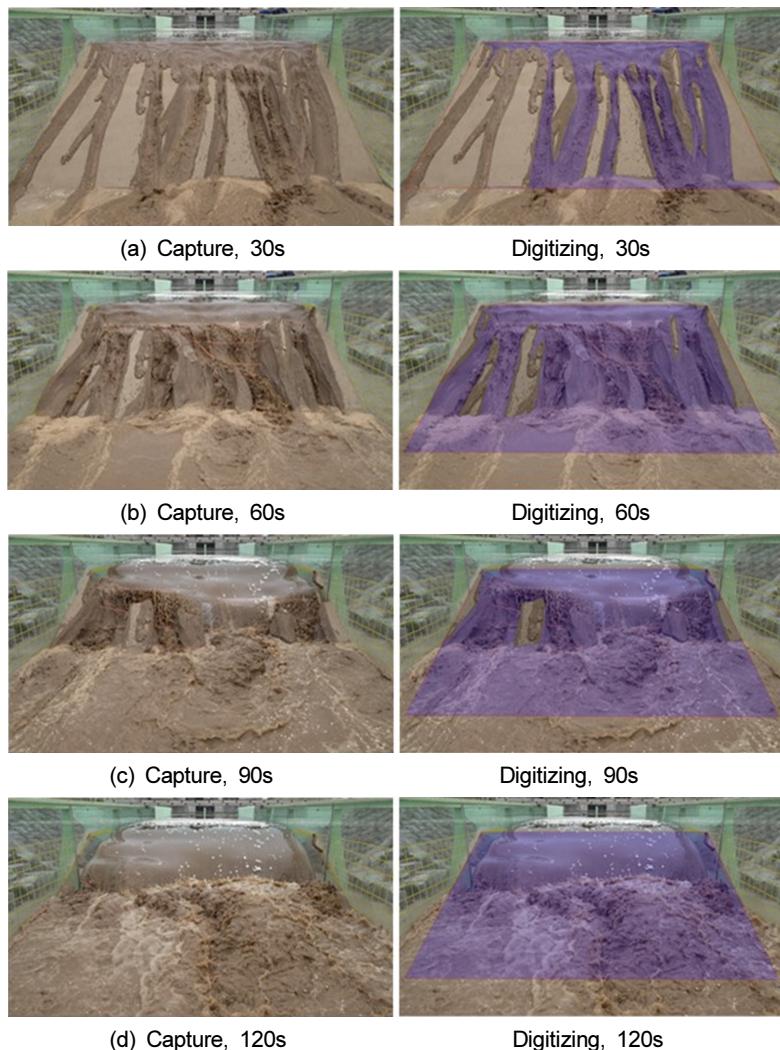
Fig. 6. Analysis of breaching rate (Case 1).

촬영된 실험영상을 분석하여 시간 흐름에 따른 붕괴 규모를 측정하였다. 제체 붕괴가 발생함에 따른 토사유출량을 산정하기에는 어려운 측면이 있어서 정량적인 분석이 가능한 제내지 측 제방사면을 분석 대상으로 선정하였다. 분석방법은 먼저 모션 그래픽 소프트웨어 (Adobe After Effects)를 사용하여 영상을 30초 단위로 캡쳐하여 보정한 뒤, 포토샵으로 자료를 업로드 하여 붕괴범위 지정을 위한 디지타이징 작업 (Digitizing method)을 수행하였다. 이 후 30초 단위로 붕괴규모를 산정하여 전체 대비 픽셀 개수 변화를 산정하여 표면손실률을 산정하였다 (Tables 1 and 2). Fig. 6은 흙 제방 조건에서 월류 발생 직후 30초 단위로 붕괴 규모를 산

정하는 과정을 보여주며, Fig. 7은 신소재 처리 제방 조건에서 월류 발생 후 파괴가 일어난 시점부터 4분 단위로 붕괴 규모를 산정하는 과정을 보여준다.

흙 제방 (Case 1)의 경우, 30초 후에 이미 45% 이상의 표면 손실이 발생하였고 손실이 발생된 부분을 중심

으로 붕괴가 수직적으로 발생하거나 붕괴 폭이 빠르게 증가하여 60초 후에는 85 % 이상의 표면 손실이 발생하였다. 완전붕괴는 약 120초 후에 사면을 비롯한 제체의 모든 부분이 월류 흐름에 의해 파괴된 것으로 나타났다.

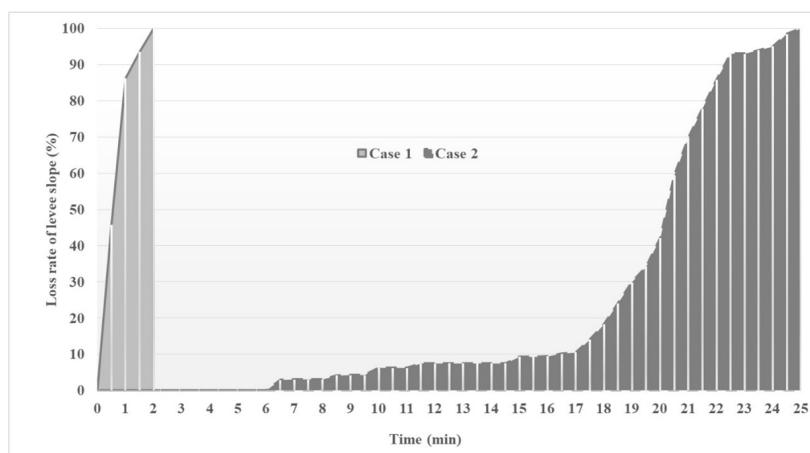
Fig. 8. Comparison of loss rate according to experimental conditions.

용하여 흙 제방과 바이오플리머 처리 제방의 월류 발생에 따른 붕괴지연효과를 정성·정량적으로 평가하였다. 결론적으로 제방표면에 바이오플리머를 적용할 경우 완전붕괴가 발생하는 시간은 무보강 제체에 비해 12배 이상 증가해서 붕괴지연효과가 상당히 높은 것으로 나타났다(Fig. 8). 흙 제방의 표면에 신소재를 적용할 시 무보강 조건에 비해 상당한 붕괴지연효과가 있는 것으로 판단되며, 또한 신소재 처리 이후 양생 과정에서 균열 발생을 최소화할 수 있다면 월류 흐름 및 유속에 대한 대응이 좀 더 우수할 것으로 판단된다.
