일부 복원 사례를 통해 본 전통정원 보존기법*

- 한·중·일 궁궐정원 유적을 중심으로 -

The Traditional Garden Conservation Techniques through Partial Restoration Case - Focusing on the Palace Garden Sites of Korea, China and Japan -

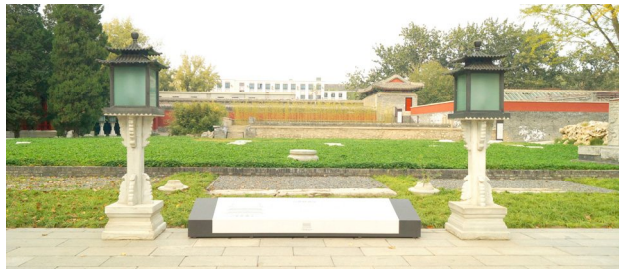
Figure 1. A Panoramic View of Wanfo Pavilion Remains

2010년부터 북경문물연구소에서 만불루 경구의 발굴을 실시한 결과 청대 건축기법이 적용된 건축물과 시설의 평면 배치를 확정하였고, 『국조공사(國朝宮史)』 『일하구문고(日下旧聞考)』 등에 수록된 기록과 일치함에 따라[8], 청대 문헌상에 기록된 고증자료와 1900년대 이후 실측자료 및 도면, 사진자료 등을 통해 기존 만불루 권역의 원형을 확인하고[9] 구역 내 건조물들은 기단부와 주춧돌만을 선제적으로 복원하는 방법으로 2019년 재개방하였다. 현재 만불루 경구에는 건조물의 기단 상부에 토끼풀과 잔디를 식재하여 건조물이 있었던 공간을 구분하고, 주춧돌을 노출시키는 방법을 사용하였으며, 석주나 태호석을 놓은 석반 등을 배치하였다. 건축물 주변 지역에는 맥문동을 심어 과거의 공간을 구분하였다.

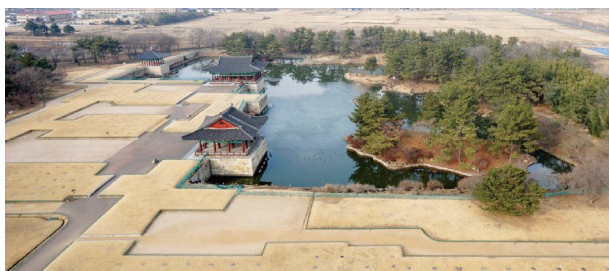
Figure 9. A Current Status of Post Restoration The Donggung Palace and Wolji Pond

1975년 시작된 발굴조사를 통해 경주 동궁과 월지 영역에는 총 26개의 건물지가 확인되었다. 그러나 동궁의 구조와 영역, 문헌상에 나타나는 주요 시설들이 밝혀지지 않았고, 남북으로 정연하게 배치된 3동의 대형 건물지만이 동궁의 중심부로 추정되는 상황이다. 이에 26개 건물지 중 서측 호안의 건물 3동만을 (2동은 팔작지붕 누각, 1동은 4모 지붕) 복원하였다.

정원공간에 해당하는 월지 일대는 1차 발굴 당시에도 호안과 섬들의 석축 유구가 확인되어 월지의 규모와 구성을 짐작할 수 있었다. 이에 따라 『조선고적도보』의 유리원판 사진, 1929년 하라 히로시(原熙)의 측량도면과 발굴조사 결과를 토대로 정원 영역을 복원하고 조경공사를 실시하였다[15].

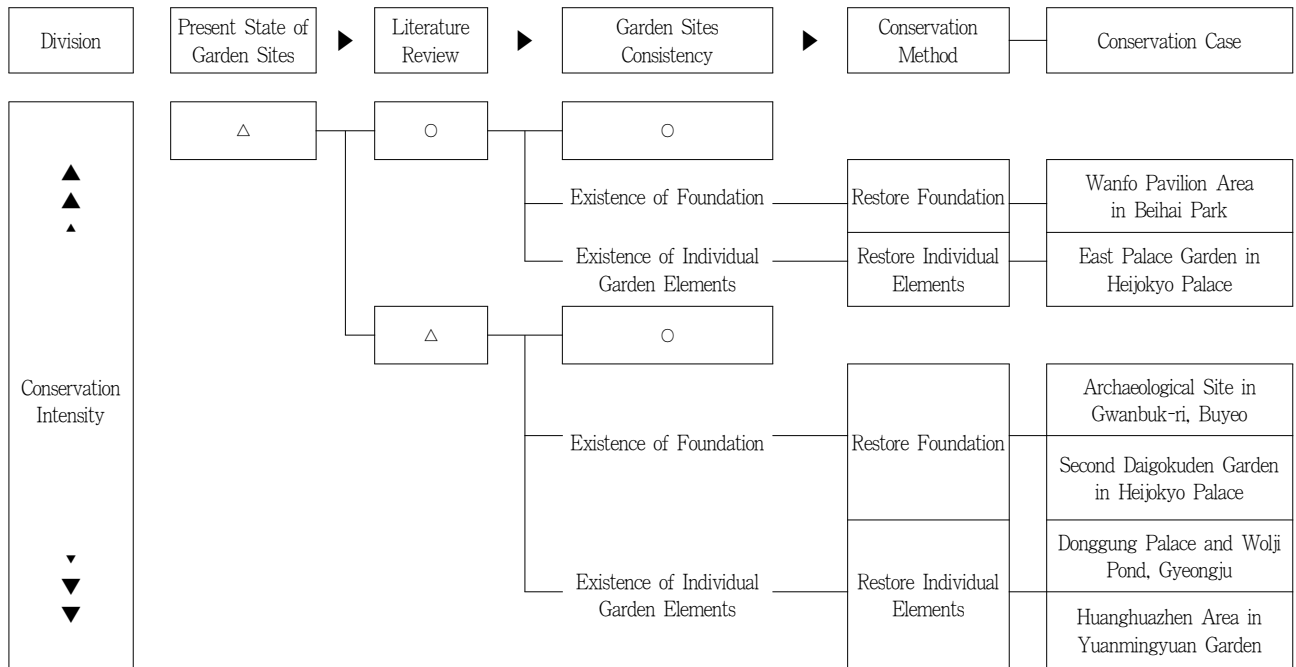
Figure 16. A Selection Process of Conservation Method for Traditional Garden

한·중·일 궁궐정원 유적의 복원방법을 기단복원과 개별요소 복원의 유형으로 분류하고 각 유형별 보존 사례들을 살펴본 결과 전통정원 유적의 복원기법 선정에는 유적의 현재 상태, 고증자료의 확보, 유적이 지닌 잠재적 가치를 고려해야 함을 확인하였다.

유적의 현재 상태를 가늠하는 기준으로는 원형이 어느 정도 남아있는가에 따라 원형이 보존되어 있는 유적, 원형의 일부만이 보존되어 있는 유적, 원형을 확인하기 어려운 유적으로 구분된다. 원형이 보존된 유적의 경우 정원 유적의 현재 상태가 과거로부터 전해져 왔거나, 발굴조사 결과 교란의 흔적이 없고 과거의 모습을 온전히 알 수 있는 경우로 세분할 수 있다. 반면 원형을 규명하기 어려운 사례로는 과거의 모습을 확인할 사료가 부족하거나 발굴조사 결과 정원의 유구가 확인되지 않는 경우, 사료와 유구가 불일치하는 경우로 복원을 통한 정비가 고려되지 않는다.

전통정원 유적의 복원기법 선정 과정은 유적의 현재 상태가 현존하고 있는 곳을 대상으로 하며, 고증자료와 정원 유적의 일치여부 판단이 순차적으로 진행됨으로써 각 세부 사례에 따라 의사결정 과정이 다양해질 수 있다.

대부분의 전통정원 유적은 원형공간 전체가 보존되어 있는 형태가 많지 않으며, 대부분 원형의 일부가 보존되어 있는 유형으로 원형이 남아있는 정도에 따라 기단복원, 일부복원 등 보존의 기법과 강도가 차등 적용되어야 할 것이다(Figure 16).
