## 자주포용 발사지지대의 멈춤현상 방지를 위한 설계개선 연구

### A Study on the Design Improvement to prevent the stoppage phenomenon of Launch Support Device for Self-Propelled Artillery

**Keywords** : K105A1, Design Improvement, Launch Support Device, Stoppage Phenomenon, Snap-ring

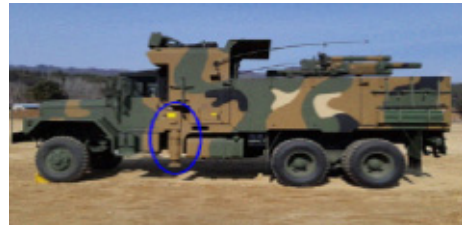
Fig. 1. Mounting position of Launch Support Device (LSD)

발사지지대는 Fig. 1과 같이 차량 양쪽에 적용되어, 사격준비간 전자동제거를 통한 자동, 외부에 장착된 지지조중기를 통한 반자동, 수동핸들을 통한 수동동작의 형태로 상승, 하강구동이 가능하다.

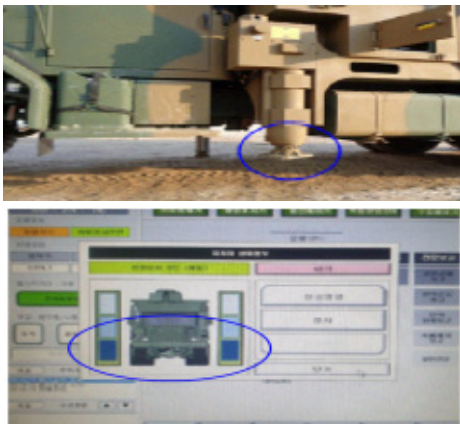
Fig. 4. Stoppage phenomenon of LSD

K105A1자주포의 실제 사격을 위한 임무준비 과정에서 Fig. 4과 같이 좌측 발사지대가 중간에서 멈추는 현상이 발생하였다. 평탄한 지면에서 전시통제기를 통해 하강구동하도록 제어하였으나, 비정상적인 기계적 소음과 함께 구동이 정지되었다.

또한 자동구동시 발사지대의 상태를 확인할 수 있는 전시통제기 상태창에 설치가 완료되었다는 메시지가 전시되었다.

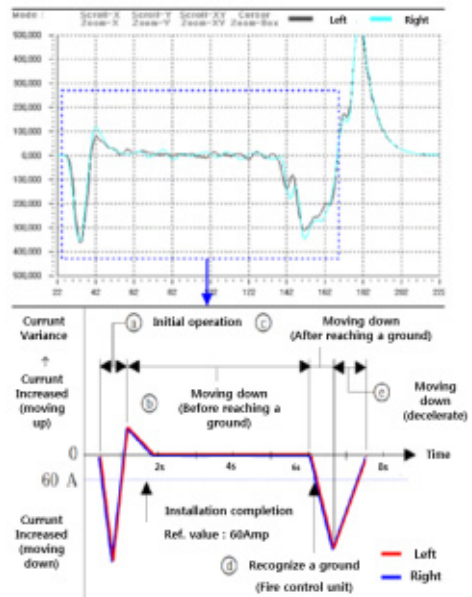
Fig. 6. Current variance(Nomal state, Flat ground)

Fig. 6와 같이 정상적인 지면인지 시점보다는 Fig. 7와 같이 이른 시점에 전류 변화가 발생함을 확인하였다. 또한 문제현상과 동일하게 발사지시대 구동이 정지되었으며, 전시통제기에는 설치완료 메시지가 전시되었다. 결국 하강시 전류가 급격하게 변하는 현상은 하강동작 중 비정상적인 부하가 인가되어 발생한 문제로 추정되었다.

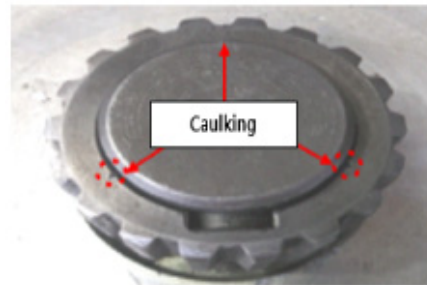
Fig. 14. Shape of caulking work for hub

더불어 최초에는 허브의 이탈방지를 위해 코킹(Caulking) 작업을 실시하여 허브가 이탈되지 않도록 부품을 제작하였으나, Fig. 14과 같이 코킹작업이 미흡하게 되어 허브를 고정시키지 못하는 것을 추가적으로 확인하였다[6].

Table. 1과 같이 발사지지대가 정상동작하는 장비의 경우, 허브 코킹은 너비 2.1~3.0mm, 깊이 1.0~1.2mm 였다. 하지만 문제가 발생한 허브의 경우 너비 1.1mm, 깊이 0.7mm로 고정되기에 충분하지 않은 것으로 확인하였다. 이에 따라 브레이크 수동 해제로 인한 허브의 이탈을 근본적으로 예방하고자 설계개선을 수행하였다.

기존의 수행되었던 코킹작업은 도면에 반영되어 있지 않을 뿐만 아니라, 작업자의 일손씨에 따라 제작편차가 불가피하게 발생한다. 이에 따라 품질이 동일하게 확보되고 야전에서서의 정비성 등을 고려하여 설계개선 방안을 수립하였다.
