## 18세기에 축조된 한양도성 치성의 형식과 위치

## Form and Location of Chiseong(square-shaped lookout) Constructed in Hanyangdoseong(Seoul city wall) of the 18th Century

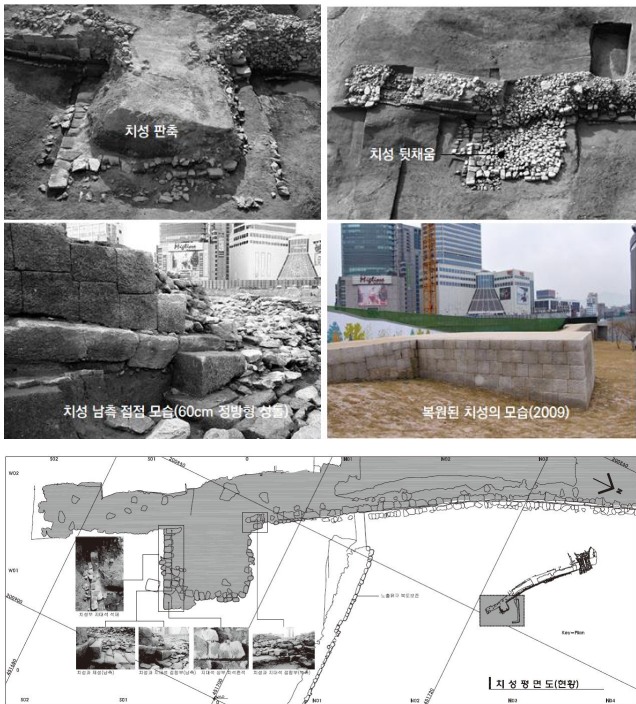
그림 7. 3번째 치성 발굴모습 및 발굴현황도, 출처: 동대문 역사문화공원 서울성곽정비복원공사보고서

의 형태 및 축성구법을 확인할 수 있었는데 6개의 치성이 동시에 건설되었기 때문에 멸실된 나머지 5개의 치성도 유사한 규모와 형태로 만들어졌을 것으로 판단된다. 발굴자료에 따르면 3번째 치성의 규모는 가로 폭 10.2m, 세로길이 8.3m이었다. 치성의 면석은 약 45~60cm의 정방형의 돌을 사용하여 축성하였다. 이는 치성과 인접하여 발굴된 성벽을 통해서도 확인할 수 있다.<그림 7> 치성의 축성기법을 살펴보면 치성은 내측으로 들어쌓았을 것으로 추정되는데 영조시기의 성벽 축성방식은 들어쌓기로 인해 성벽의 기울기는 약 80~85도 이다<sup>25)</sup>. 현재 체성 6단이 들어쌓기 방식으로 복원되어 있다. 치성은 18세기 새롭게 기존의 체성에 덧붙여 건설되었기 때문에 기존의 체성에 덧대어 쌓거나 치성을 건설할 위치의 체성을 해체한 뒤 치성의 면석을 쌓고 내탁부를 관측과 뒤채움하여 기존의 성벽과 견고하게 일체화시키는 방식<sup>26)</sup>으로 건설되었을 것으로 판단된다. 민덕식(2014)은 2009년 발굴된 3번째 치성의 발굴보고서<sup>27)</sup>를 바탕으로 두 번째 방식이 사용되었음을 기술하고 있다.

한양도성의 6개 치성 중 3번째 치성이 2009년 발굴된 후 복원되었다. 2009년 발굴당시 치성의 하단부와 주위에 성돌이 흩어진 채 발굴되었다. 이를 통해 치성

25) 현재 복원된 3번째 치성은 내측으로 약 3도 정도 기울어 있다. 서울성곽정비복원공사보고서, 서울시, 2010, p162

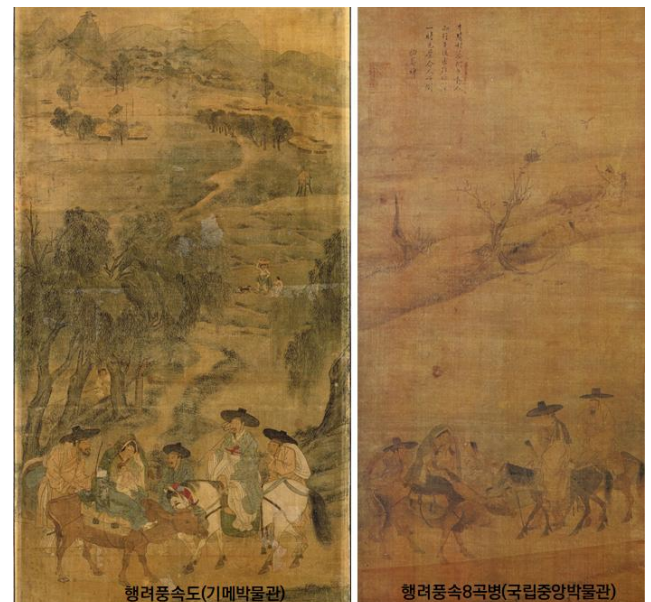
그림 8. 김홍도의 행려풍속도

행려풍속도병(1778)은 김홍도가 산천을 유람하며 당시 양반과 서민들의 삶을 그린 작품으로 국립중앙박물관과 프랑스 기메박물관에 소장되어 있다. 그 중 본 연구에서 분석한 기메박물관 소장 그림 중 국립중앙박물관 소장 그림과 구도는 비슷하지만 배경에서 차이를 보이는 그림이 있다.<그림 8> 배경에 한양도성의 치성으로 추정되는 모습이 발견된다. 수문상천림관역도가 첫 번째 치성을 그린 그림이라면 행려풍속도는 여섯 번째 치성을 그린 것으로 추정된다. 그리고 앞서 살펴본 것처럼 6번째 치성은 5번째 치성 다음에 위치했을 것으로 판단되는데 이는 현재의 장충동지역이다.

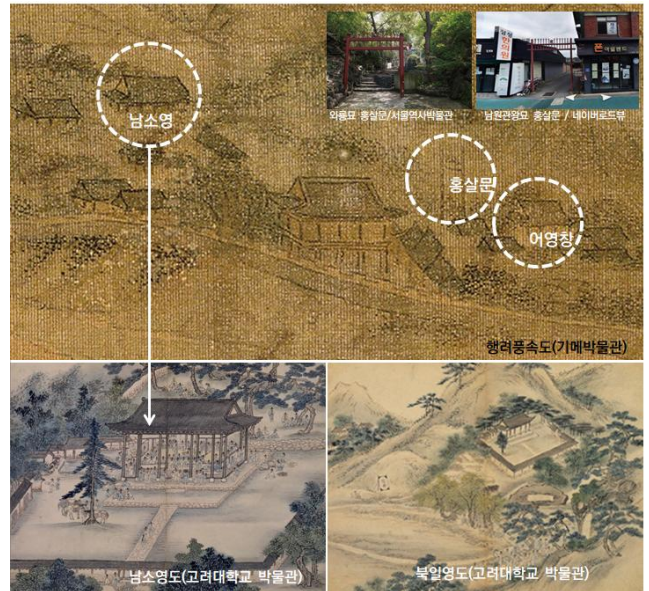
그림 10. 남소영을 표현한 그림

위치했던 남소영을 그린 것으로 추정되는 건물은 김홍도의 남소영도 및 북일영도<sup>28)</sup><그림10>와 비교해 보면 지붕형태(팔작지붕)와 칸수(정면5칸, 측면1칸)가 유사하다. 또한 행려풍속도에서 홍살문을 확인할 수 있는데 이는 장충동에 위치하고 있던 관성묘<sup>29)</sup>로 판단된다. 관성묘는 관운장을 모신 사당이다.

홍살문은 관우(관왕묘), 제갈공명(와룡묘) 등의 사당<그림10> 앞에도 있는데 행려풍속도에 보여지는 홍살문도 사당을 표현한 것으로 생각된다. 따라서 홍살문을 통해 인근에 사당이 있었음을 유추할 수 있다. 또한 홍살문(관성묘) 앞에는 어영창으로 추정되는 건물이 있다. 어영창(御營倉)은 어영청이 관리하던 창고로 남소문동천변에 위치하고 있었다.

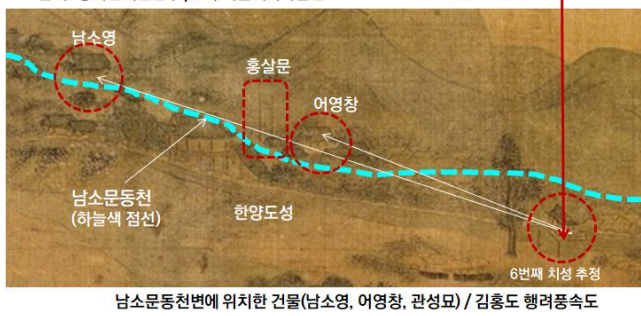
그림 12. 남소문동천변의 건물들과 6번째 치성 추정위치

행려풍속도에도 어영창 전면에 빈 여백이 있는데 이는 남소문동천을 표현한 것으로 추정된다.<그림 12> 현재 남소영터와 어영창터는 장충단로(옛 남소문동천변)에 접해있다. 이처럼 어영창, 남소영, 관성묘로 추정되는 건물의 위치와 행려풍속도의 구도를 분석하여 치성의 위치를 추정하면 6번째 치성은 현재 장충동1가 89-1번지 인근으로 판단된다.<그림14> 이곳은 2016년 시굴을 통해 성곽유적이 발견된 곳이기도 하다.

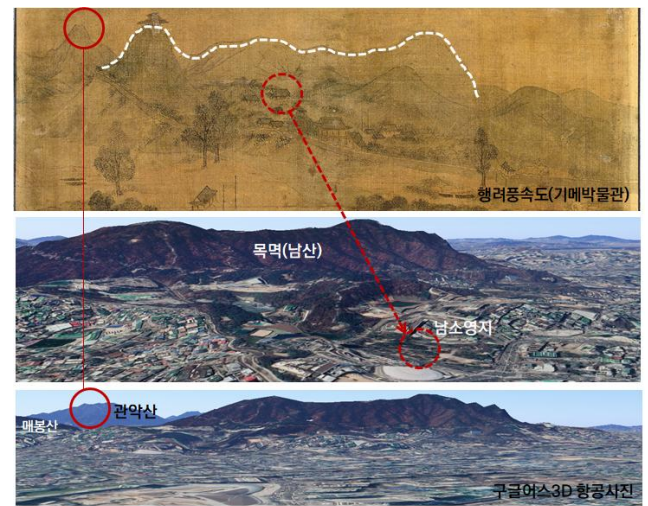
그림 13. 김홍도 행려풍속도와 구글어스3D 항공사진을 비교

그 밖에 행려풍속도의 그림구도에 맞춰 3D지형도를 배치해 보면 <그림 13>과 같이 남산(목멱)의 능선이 서로 유사하다는 것을 알 수 있다. 그리고 목멱산과 매봉산 사이로 관악산을 표현해 놓을 것도 행려풍속도의 배경이 목멱산임을 밝혀주는 증거이다.
