원격탐사를 이용한 하천 제방 변위량 측정과 취약지점 선별

Detection of Levee Displacement and Estimation of Vulnerability of Levee Using Remote Sensing

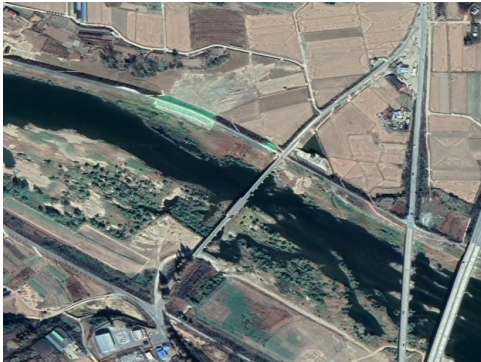
Fig. 2. Spot of levee collapse on Gumgok bridge (Google earth) Fig. 3. Site of levee collapse on Gumgok bridge (2020.08.08.)

본 연구의 연구 대상지는 섬진강댐 하류인 남원시 금지면의 금곡교 인근의 제방이며 2020년 8월 8일 12시 50분에 붕괴된 금곡교 섬진제 제방을 중심으로 분석하였다. 금곡교 제방의 붕괴지점은 Fig. 2와 같이 금곡교 측면 제방과 금곡교 상류 좌안 제방 약 100 m이다. Fig. 3은 금지면 마을의 침수현장 사진으로 제방 붕괴로 인해 남원시 일대에 주택 447세대와 농경지, 비닐하우스 등 1,100 ha가 물에 잠기고 710명의 이재민이 대피하는 피해가 발생하였다. Fig. 4는 6월 10일부터 8월 15일까지의 금곡교의 하천 수위와 남원시의 강수량 그래프이며 8월 7일 극한 강우의 발생은 금곡교 제방 붕괴에 결정적인 영향을 미쳤다. 붕괴 당시 홍수위가 제방고를 넘지 않았지만 제방고보다 낮은 (구)금곡교로 월류가 발생하여 제내지가 침수되었고 제체 액상화 발생이 직접적인 붕괴 원인으로 판단된다(Korea Water Resources Association, 2020).

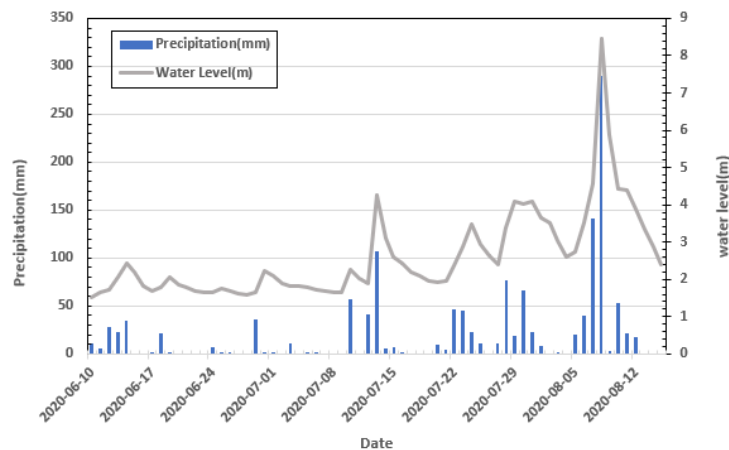
Fig. 4. Precipitation and Water Level (Gumgok-bridge)

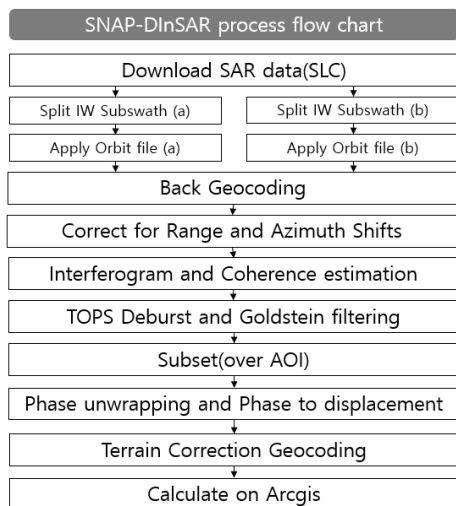
Fig. 7. Work flow implemented in SNAP

본 연구에서 활용한 SNAP 자료처리 과정은 Fig. 7과 같다. 수치 표고 모델 및 지표 변위를 추출하기 위한 일련의 자료 처

리 과정은 두 개의 SAR 영상 간의 정합, 부영상의 재배열, 간섭도 필터링, 위상 불구속화(phase unwrapping), 위상 변위화(phase to displacement)와 같은 단계를 거친다. 우선 유럽우주국(ESA)의 open hub에서 조사 기간의 관측 대상지를 포함한 영상(SLC, IW)을 획득하고 두 영상으로 한 쌍을 만든 후 자료를 해석하였다. 조사 대상지를 포함하는 띠(burst)로 영상을 분리(Split)하고 궤도 정보(Apply orbit file)를 입력한 후 영상 복원 과정과 각 영상의 비행 궤적 차를 고려해 부영상(slave image)을 주영상(master image)에 정합 단계(Back Geocoding)를 거친다. 다음으로 긴밀도(coherence) 계산과 간섭도(Interferogram)를 생성하는 단계를 통해 지구 곡률과 지형적 위상 정보를 상쇄시킨다. Interferogram을 실행하면 영상의 신뢰도에 중요한 긴밀도(Coherence)가 표출되는데, 이 때 긴밀도(Coherence)는 [0,1]사이 값으로 도출된다. 선행 연구에서는 0.35 이상인 비율이 44.9 %인 값을 기준으로 검증된 한계치를 적용하였다(Silvia Liberata, 2019). 위상 불구속화 단계에서는 파장을 변위로 변환하기 위해 $0\sim 2\pi$ 의 주기로 해석되는 파장의 최댓값의 범위를 연장한다. 이후 위상 변위화 단계를 거쳐 위상을 길이의 단위로 변환하여 최종 변위 결과는 m 단위를 가지며 침하는 (-)부호를 상승은 (+)부호를 갖는다. 다음으로 불구속화 데이터를 LOS방향 변위로 변환시켜 지형 보정(Terrain Correction)을 통해 지형 변화와 위성 센서의 기울기에 대한 왜곡을 보정하고 이미지 좌표체계를 WGS84 좌표계로 변환하는 과정을 거쳐 최종 변위결과(Fig. 8)를 얻게 된다. SNAP 처리과정 후에는 최종 처리한 Geotiff 파일을 GIS software(Arc Gis)를 활용해 국가수자원관리종합정보시스템(WAMIS)에서 제공하는 국가 하천 제방선을 따라 $13\text{ m} \times 13\text{ m}$ 크기를 갖는 픽셀로 변위 데이터를 추출하여 분석하였다.

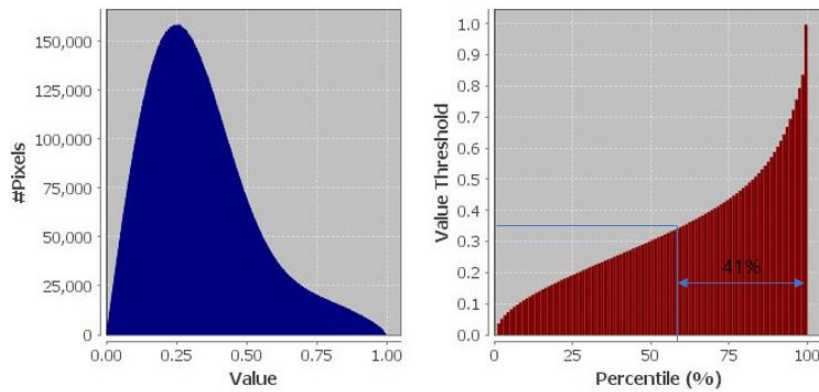
Fig. 9. Coherence statistics (SNAP)

본 연구에서는 2020년 봄에 해당하는 4월 9일에서 5월 27일의 영상 5개와 6월 20일에서 8월 7일 사이 영상 5개를 사용하였고, 10개 영상 모두 Fig. 9와 같이 신뢰도의 기준 (coherence 0.35 > 44.9 %)에 근접한 (coherence 0.35 > 40 %)인 데이터임을 확인하였다(Table 2 참조).

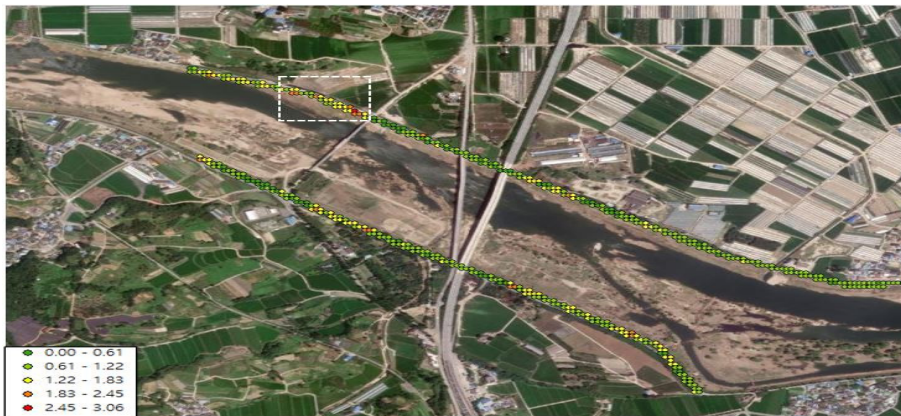
Fig. 10. Average of Variation Index (V) around Gumgok-bridge (Spring)

Fig. 10, Fig. 11은 금곡교 제방 붕괴 지점 인근 제방의 봄과 여름 평균 변동성 지수(V)를 나타내며 점선으로 표시한 구역은 금곡교 상류 200 m 제방 붕괴 구역이다. 연구 대상의 대부분 지점은 변동성 지수(V)가 <0.00~1.83>의 값을 갖는 반면 금곡교 상류 제방 붕괴 구역의 경우 변동성 지수(V)가 <1.83~3.06>로 상대적으로 높은 값을 갖는 것으로 나타났으며 이는 제방체 변위가 상대적으로 크게 발생하고 불안정한 상태임을 나타내는 전조증상을 확인할 수 있었다.

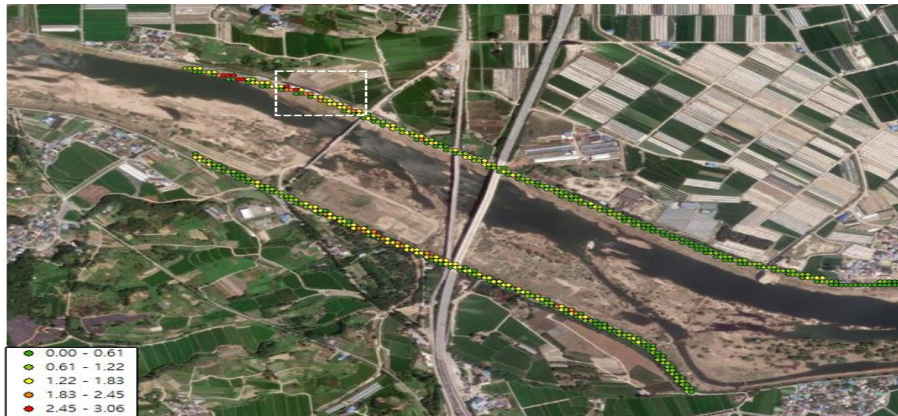
Fig. 11. Average of Variation Index (V) around Gumgok-bridge (Summer)
