# 통합 이미지 처리 기술을 이용한 콘크리트 교량 균열 탐지 및 매핑

## Crack Inspection and Mapping of Concrete Bridges using Integrated Image Processing Techniques

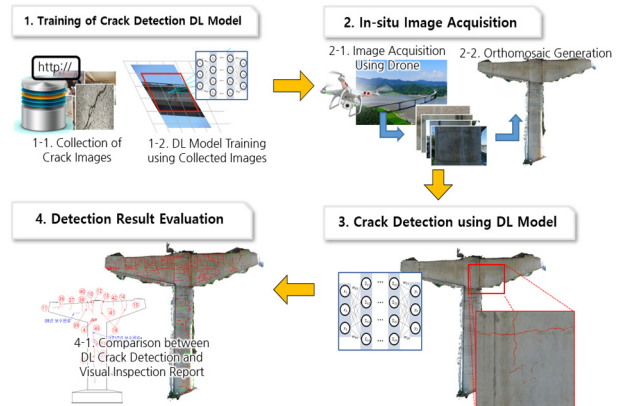
Fig. 1은 본 연구에서 제안한 균열 검출 방법의 전체 프레임워크를 보여준다. 제안된 프레임 워크는 (1) 균열탐지 딥러닝 모델 학습, (2) 드론을 이용한 실구조물 영상 촬영, (3) 교량의 3D 모델을 이용한 정사영상 획득 그리고 (4) 균열 탐지 결과 평가의 총 4단계로 구성된다. 본 장은 독자의 이해를 돕기 위하여 제안된 프레

Fig. 1. Automated crack detection and mapping framework using integrated image processing.

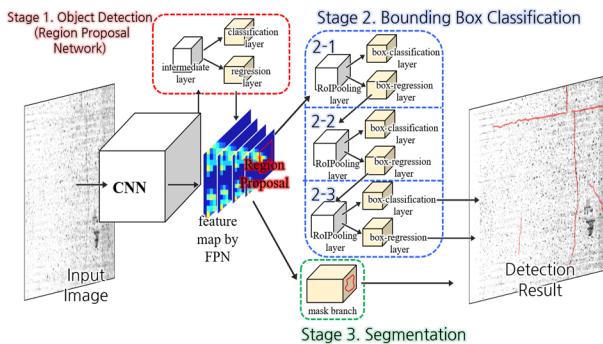
본 논문에서는 Instance Segmentation Model 중 하나인 Cascade Mask R-CNN을 사용하여 균열을 탐지한다. 본 논문에서는 Cascade Mask R-CNN이 물체를 탐지하는 과정을 개념적으로 서술한다. Fig. 2에 묘사된 것과 같이 Cascade Mask R-CNN은 1) 이미지 내 특징 추출, 2) 물체 위치 탐지, 3) 픽셀 단위 물체 형상 추정의 총 3단계의 과정으로 구성되어 있다.

Fig. 2. Overall structure of cascade mask R-CNN.

먼저 이미지 내의 특징 추출을 위해 모델은 Convolutional Neural Network (CNN)에 입력 이미지를 통과시킨다. CNN은 학습 가능한 가중치와 편향을 가진 필터의 집합이며, 입력 이미지에서 강조하거나 무시할 특징을 결정한다. CNN의 학습은 주로 Stochastic Gradient Descent<sup>14)</sup>와 같은 최적화(Optimization) 기법을 이용하여 진행된다. 본 논문에서는 ResNeXt-101<sup>15)</sup> 모델을 특징 추출 과정에 사용하였다. CNN에 의해 생성된 특징지도(Feature Map)는 다음 단계에서 Feature Pyramid Network (FPN)<sup>16)</sup>에 입력된다. 대부분의 CNN은 특징 추출 중에 입력 이미지의 해상도 감소를 일으키기 때문에, FPN은 크기를 줄이면서 손실 될 수 있는 공간 정보를 복원한다. FPN에서 추출한 특징지도는 크기가 다른 물체를 효율적으로 탐지하기 위하여 총 5가지의 다른 해상도를 가지는 특징지도로 복원된다.

Cascade Mask R-CNN은 CNN과 FPN으로 추출한 특징지도에서 물체를 탐지하고 탐지된 물체의 모양을 추정한다. 이 과정은 물체가 있는 후보 영역을 추천하는 Region Proposal Network (RPN)<sup>17)</sup>과 추천된 영역에서 각각 물체의 위치를 보정하는 2단계에 거쳐 물체의 위치를 추정하게 된다. RPN은 특징지도의 특정 좌표에

위치한 경계상자(Bounding Box) 내의 물체 존재 유무를 판단하는 Classification Layer와 경계상자의 크기 및 중심 위치를 보정하는 Regression Layer로 구성된다. 경계상자는 일반적으로 32픽셀에서 512픽셀 사이에서 가변하는 크기를 가지며 그 크기는 탐지 대상의 물체의 크기에 따라 조정이 가능하다. 물체를 포함하는 것으로 판단되는 경계상자는 물체의 종류(Class)를 분류하는 Box-Classification Layer와 Box-Regression Layer를 순차적으로 거쳐 최종적인 물체의 종류 및 물체의 위치를 반환한다. Cascade Mask R-CNN 본 단계를 총 3회 반복하여 진행함으로써 물체 분류 및 위치 추정을 더 높은 정확도로 수행한다. Cascade Mask R-CNN이 물체를 학습하는 과정에서 여러 크기의 경계상자가 사용되기 때문에, 다변하는 크기를 가지는 물체를 탐지할 때도 강건한(Robust) 성능을 보인다.

Cascade Mask R-CNN의 마지막 단계는 Mask Branch를 이용한 픽셀 단위 물체의 형상 추정이다. Mask Branch는 클래스에 관계없이 경계상자 내부의 물체의 형상에 대하여 학습된다.

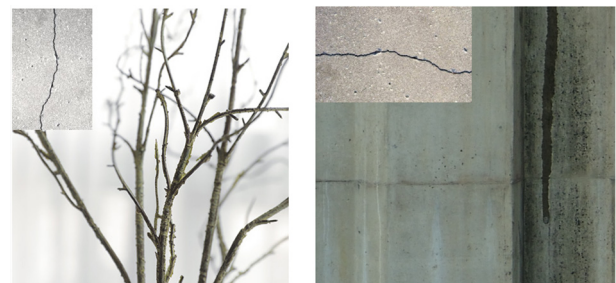
일반적으로 물체 탐지 딥러닝 모델을 학습시킬 때, 탐지 대상 물체를 다수 포함한 데이터셋을 구축하는 것이 일반적이다. 하지만 실제 현장에서 딥러닝 모델을 이용하여 물체 탐지를 수행할 때, 탐지 대상 물체와 유사한 물체들이 발견될 수 있기 때문에 이들을 학습 데이터셋에 포함시킬 필요가 있다<sup>13)</sup>. 이러한 물체들은 일반적으로 Negative Sample이라 불리며 Negative Sample 중 탐지 대상 물체와 매우 유사한 물체들을 Hard Negative Sample이라 부른다<sup>12)</sup>. 본 연구에서는 Fig 3에 나타난 것과 같이 균열에 대한 Hard Negative Sample로 분류될 수 있는 나뭇가지, 시공이음부, 그리고 누수에 의한 얼룩 등의 이미지를 학습 데이터셋에 포함시켜 학습을 수행하였다. 총 2415장의 Hard Negative Sample 이미지를 수집하여 학습데이터에 포함시켰다. 단, 비균

Fig. 3. Examples of hard negative training images (Left: tree branches, right: construction joint).

열 이미지의 비중이 학습데이터에서 커지면 클래스 불균형(Class Imbalance)으로 인한 학습 성능 저하가 나타날 수 있기 때문에, 비균열 이미지에 아래 그림과 같이 균열 이미지를 합성하여 학습데이터를 생성하였다. 생성된 2415장에 의한 균열탐지 성능향상은 현장에서 촬영된 이미지를 이용한 균열 탐지 실험을 통하여 검증된다.

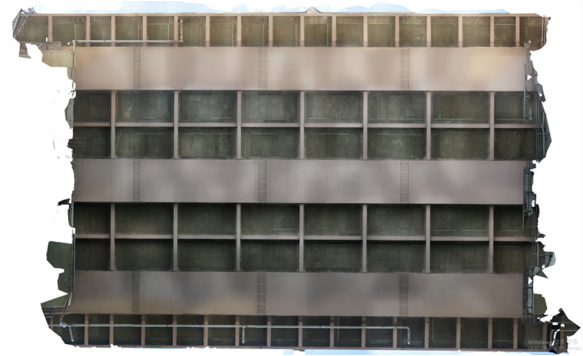
Fig. 5. Orthomosaic of (a) slab 34 and (b) Pier 35.

Mesh는 Point Cloud 정보에 표면 정보를 더한 3D 모델이다. 마지막 4단계에서는 구축된 3D Mesh의 표면 정보를 2D 공간에 투영(Projection)시켜 2D 이미지를 획득하게 된다. 정사영상은 3D Mesh를 2D 공간에 투영한 뒤, 각 Mesh의 요소가 원본 단일 이미지에 대응되는 위치를 추적하여 해당되는 위치의 이미지 정보를 모자이크 형태로 부착시킨다. Fig. 5는 본 연구에서 사용된 바닥판 정사영상(S45)과 P35의 전면부를 나타낸 것이다. 정사영상을 이용하지 않고 개별 이미지에서 탐지된 균열 정보는 균열의 위치를 파악할 수 없어 오히려 검사 과정에 혼돈을 유발할 수 있다. 하지만 아래와 같은 형태로 정사영상을 구축하고 균열 탐지 결과를 매핑하면 사용자가 더 편리하게 손상의 위치를 확인할 수 있다는 장점이 있다. 또한 구축된 정사영상에서 손상의 이미지 정보는 최종적으로 외관조사망도의 형태로 변환될 때 사용된다. 정사영상을 획득하는 과정에서 3D의 교각 표면이 2D 평면에 투영되며 약간의 공간 정보가 약간 손실 될 수 있지만, 교각의 입체적인 형상은 전후좌우의 4가지 평면에 투영되기 때문에 정확한 투영 결과를 얻을 수 있다.
