무인이동체와 딥러닝 기반 이미지 분석 기술을 활용한 철도교량 자동 손상 분석 방법 연구

A Study of Railway Bridge Automatic Damage Analysis Method Using Unmanned Aerial Vehicle and Deep Learning-based Image Analysis Technology

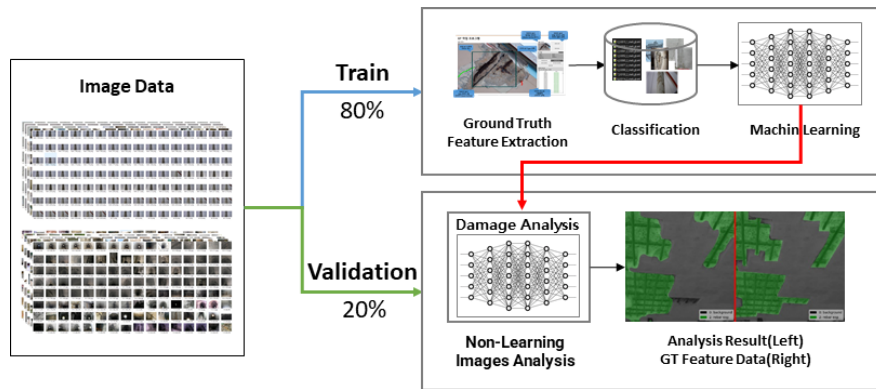
Fig. 4. Deep learning image analysis recall verification

본 연구에서 개발된 딥러닝 기반 분석 기술에 대해 간단하게 정리하면 여러 비선형 변환기법의 조합을 통해 높은 수준의 추상화(abstractions, 다량의 복잡한 데이터나 자료들 속에서 핵심적인 내용 또는 기능을 요약하는 작업)를 시도하는 것으로 기존의 기계학습(machine learning)에서 사용되는 layer 수가 증가한 형태의 기술이다. 선행된 연구과제에서는 주로 CNN (Convolutional neural network) 합성 신경망을 활용하여 구조물의 손상을 분석하는 연구가 진행되었으며 최근까지 보고된 연구동향에서는 LH-RCNN 한 연구가 활발하게 진행중이다. 이와 같이 본 연구에서는 다양한 논문과 연구분야에서 성능을 인정받고 있는 LH-RCNN을 통한 탐지(Detection)기술과 손상을 보다 세밀하게 분석하는 분할(Segmentation)기법인 FPN과 PSPNet 그리고 U-Net 기법에 대해 분석성능을 검토하였다. 제안된 기술에 대하여 분석 성능을 확인하고 검토하기 위하여 Fig. 4와 같이 모델 학습(Model Train) 단계와 모델 검증(Model Validation) 단계로 구분되어 있는데 현재 보유하고 있는 이미지 데이터의 80%의 손상 데이터는 GT(Ground Truth) 데이터를 생성하는데 사용하고 나머지 20%의 이미지 데이터는

학습된 모델로 분석하였을 때 결과를 바탕으로 분석성능을 검토하였다.

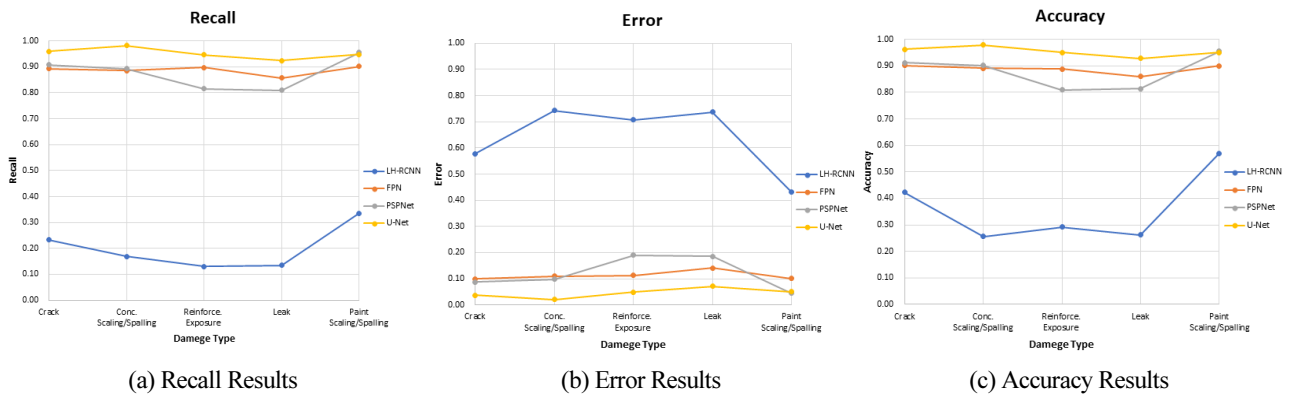
Fig. 6. Analysis result graph by deep learning analysis method.

Fig.6과 같이 본 논문을 통해 제안된 딥러닝 분석 기법에 따른 검출재현율을 비교한 결과 분할(Segmentation) 방식의 U-Net 기법이 균열에서는 96%, 콘크리트 박리·박락에서는 98%, 철근노출은 94%, 누수는 92%, 페인트 박리·박락은 94%로 각각 확인되었다. 분할(Segmentation) 방식의 다른 기법들도 대부분 준수한 분석 성능을 가지는 것으로 검토되었으나 상대적으로 우수한 성능의 U-Net기법을 적용한 기술을 제안하고자 한다. 해당 기법을 적용한 자동 손상 분석 소프트웨어 개발을 통해 국내 철도교량 중 테스트 베드를 선정하여 현장 적용 테스트를 수행하였으며 대표적인 분석 결과는 Fig.7과 같다.

본 연구를 통해 검토된 딥러닝 분석 기법들은 Table 5와 같이 손상항목별 재현율 및 오류율, 탐지율을 비교하였다. 비교결과 탐지(Detection) 방식의 분석보다 분할(Segmentation)방식이 손상을 검출하는데 우수한 성능을 보이는 것을 확인할 수 있었으며, 수집된 손상 이미지가 상대적으로 적은 누수의 경우 전체적으로 낮은 재현율을 가지는 것을 확인할 수 있었다.
