## 제3종 분말소화기 대상별 내용연수에 따른 저장용기의 부식도 분석

### An Analysis on Storing Container Corrosion of Powder Extinguisher according to Durable Years of Each Type-3 Powder Extinguisher

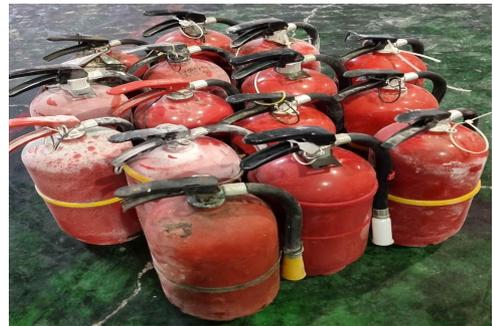
이 실험에서는 Figure 1과 같이 ABC 분말소화 약제를 사용한 소화기를 시장지역, 공장지역, 공동주택지역에서 수거된 것 중 생산연도별 2012년 1월에서 2017년 1월까지 6년에서 10년 된 소화기 15개를 분류하여 보관상태 등 육안검사를 통해 최종적으로 선정하여 실험을 실시하였다.

그림 1. 소화기 실험재료  
Figure 1. Experimental Materials of Fire Extinguisher

부터 2022년 1월까지 10년 중 시장지역 10개, 공장지역 10개, 공동주택지역을 10개 합쳐 30개를 수거하여 1차적으로 육안 검사를 거쳐 최종적으로 사용연한 6년에서 10년이하 분말소화기 15개를 실험에 사용하였다. 우선 수거한 소화기를 노출환경에 대한 상태를 확인하고 소화약제 추출을 위해 분말소화기 밸브부분 해체 및 저장용기 취급 부속품을 제거하고 소화약제를 추출하였다. 시료 추출 후 소화약제에 대한 경화여부를 육안으로 확인하였다. 또한 “「소화기의 형식승인 및 제품검사의 기술기준」”에 근거하여 외부접촉 저장용기 부식시험을 실시하였다.

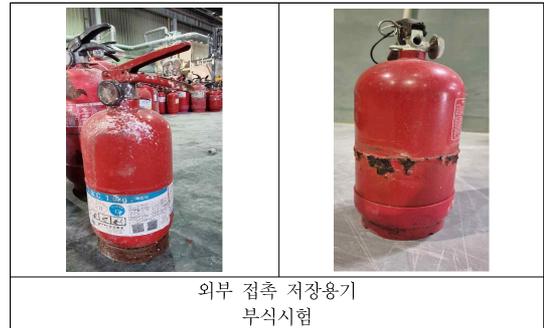
그림 2. 분말소화기의 저장용기 부식 상태  
 Figure 2. Corrosion State of Storing Container of Powder Extinguisher

Figure 2에서 보는 바와 같이 분말소화기 외부 접촉 저장용기 부식 상태를 살펴보면 내용연수가 6년, 7년은 관리상태가 양호하나 내용연수 8년이 지나면 도료의 박리 등이 일어나는 것을 볼 수 있었다. 내용연수 10년 공동주택지역 저장용기의 부식상태는 수분 및 습기로 인해 저장용기의 부식 정도는 상당히 진행된 것으로

나타났다. 따라서 외부 접촉에 의해 소화기 저장용기 부식과 소화기의 유지관리 불량 및 배치장소의 주위환경으로 인해 비바람에 노출되거나 습기가 많은 장소에 보관되거나 방치되다가 본체용기의 외부충격이나 도료의 박리 또는 고무오링 등이 마모되어 가스누출에 따른 소화약제 피상화 현상이 발생되어 소화력이 상실될 수 있다.

분말소화기의 저장용기의 외부접촉 부식을 분석한 결과 내용연수 6년, 7년, 8년, 9년 경우 시장지역, 공장지역, 공동주택지역 대상으로 모두 적합으로 나타났다. 내용연수 10년의 경우 시장지역, 공장지역, 공동주택지역 대상으로 외부접촉 저장용기 부식에 대한 실험값 시장지역, 공장지역은 적합으로 나타났다. 나머지 공동주택지역은 부적합으로 나타났다. 즉 분말소화기 사용연한 6년부터 10년을 기점으로 15개중 1개(6.67%)가 분말소화기 저장 용기 외부접촉 부식이 기준치에 미달된 것으로 나타났다. 2012년 사용연한 10년 공동주택지역이 불량으로 나타났다. 외부의 외력에 의해 소화기가 손상되거나 마모되어 소화기본체 용기 도료가 벗겨진 틈새로 용기를 부식시켜 파열사고의 원인이 될 수 있다.
