철근부식으로 인한 지하철 박스구조물의 콘크리트 피복층 균열특성 분석

Analysis of Crack characteristic on Concrete Cover for Subway Box Structure Due to Reinforcement Corrosion

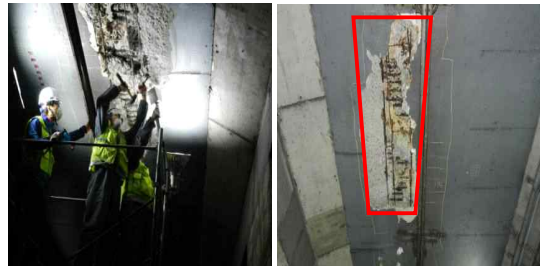
그림 1. 콘크리트 피복층 균열 및 박락
Figure 1. Concrete cover cracking and block-out

도시철도 지하 박스구조물의 외관조사 결과, 상부 슬래브에 그림 1과 같은 현황에서 들뜸이 다수 조사되었다. 현장에서 조사된 건설당시 이력 자료를 통해 시공 시 또는 준공 직후 설치된 FRP 보강 부위에서 누수가 발생되었고, 1998년도에 FRP제거 후 균열누수보수 및 베그라이트판 설치로 보수되었으나, 2001년 누수 및 백태

외관조사 결과, 상부 슬래브에는 일정한 폭을 가지고 종방향으로 약 60m에 걸쳐 들뜸이 조사되었다. 외관조사 결과에 따라 박리, 박락으로 인한 열차 운행에 문제가 될 수 있는 구간에 대해서 추가적인 파취 작업을 진행하였으며, 박락, 철근 노출, 철근부식 등이 확인되어 이에 따른 상세조사를 실시하였다.

(a) Concrete cover lifting (b) Rebar exposed

그림 1과 같이 운행중인 도시철도 구조물 천장부를 점검하면서 타격 확인으로 들뜸 부위를 확인하였다. 열차 안전운행에 중대한 사고의 영향을 미칠 우려가 있어서 고소 대차를 이용하여 파취 작업을 진행하여 철근부식으로 인한 콘크리트 팽창부위를 제거함으로써 열차 안전사고를 예방하였다.

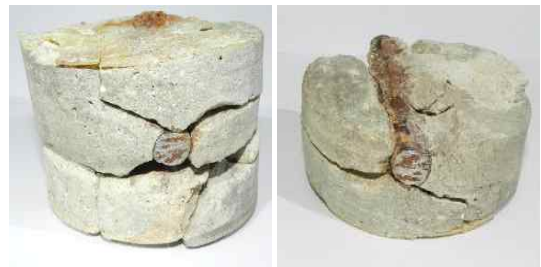
그림 2. 코어 채취 조사
Figure 2. Core sampling

(a) Damaged core (b) Corroded rebar

철근직경은 D29mm이며 철근피복 두께는 71.5mm로 조사되었다. 들뜸부에 대해 코어채취 후 손상부를 조사하였으며, 그 결과는 그림 2와 같다.

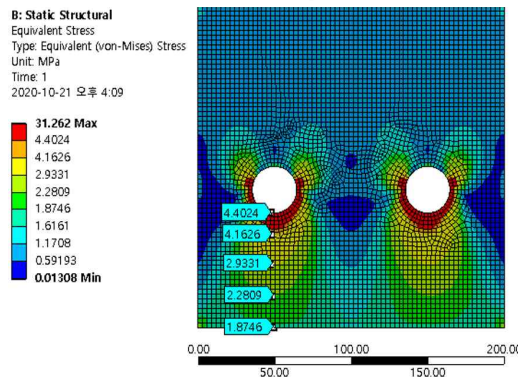
그림 3. 철근부식에 따른 철근 주변 응력변화 (계속)

철근부식에 따른 철근 주변 응력변화 해석결과, 그림 3(a)와 그림 3(b)와 같이 Case A와 Case B의 해석결과 철근 주변 콘크리트의 최대응력은 각각 40.414MPa 및 31.262MPa로 분석되었다.

또한 철근 주변부에서 발생한 응력은 콘크리트 인장강도(3.086MPa)보다 최대 13배 큰 것으로 분석되어 철근 주변부를 시점으로 균열이 발생되어 콘크리트와 대기에 접하는 피복층이 박락될 수 있을 것으로 분석되었으며 이는 현장조사 결과와 유사한 경향으로 나타났다.

(a) Case A(46 μm)

(b) Case B(36 μm)

또한 Case A~Case D에서 콘크리트의 인장응력은 그림 3의 응력Contour에서 나타낸 바와 같이 철근 주변에서 고르게 분포하지 않는 비 방사형 응력패턴이며, 철근에서 멀어질수록 발생응력이 크게 감소하여 비교적 작은 단면에서 발생응력의 편차가 상대적으로 크게 분석되었다. 이에 따라 현장코어시료를 바탕으로 파악했던 철근주변의 콘크리트 파괴형상과 유사한 응력분포를 나타내는 것으로 분석되었다. 수치해석 결과, 철근의 부식이 커지면서 팽창압이 증가하면 균열의 확산은

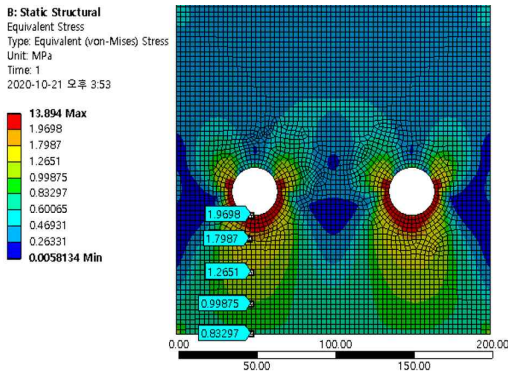
그림 3. 철근부식에 따른 철근 주변 응력변화
Figure 3. Stress change around rebar due to rebar corrosion

그림 3(c)와 그림 3(d)와 같이 Case A와 Case B의 해석결과 또한 발생응력의 크기는 다소 낮아졌으나 철근 주변 콘크리트의 발생응력이 콘크리트의 인장강도를 최대 7배 이상 초과하는 것으로 나타났다. 따라서 부식율 30%에 해당하는 철근의 부식에 따른 팽창변위는 철근 주변의 콘크리트의 균열을 유발하기에 충분한 것으로 분석되었다.

(c) Case C(26µm)

(d) Case D(16µm)

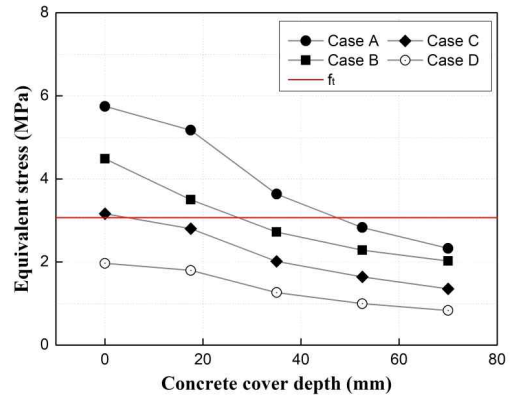
그림 4. 콘크리트 피복두께 변화에 따른 콘크리트 응력 해석결과
Figure 4. Concrete stress analysis result according to concrete cover

그림 4는 콘크리트 피복두께 변화에 따른 콘크리트의 발생응력을 분석한 결과를 나타낸다. 그림 4와 같이 콘크리트 피복두께의 증가로 인해 철근에서의 이격거리가 증가할수록 철근부식에 따른 콘크리트의 발생응력은 감소하는 것으로 분석되었다. 그림 4와 같이 Case A(부식율 60%)의 경우 피복두께 증가에 따라 발생응력이 약 60% 감소하며 부식율은 약 24.8%로 감소하는 것으로 나타났다. Case B(부식율 50%)의 경우에도 피복두께 증가로 인해 발생응력은 약 87% 감소하였으며 부식율은 약 6.7%로 감소하는 것으로 분석되었다. Case C(부식율 40%)의 경우에도 피복두께 증가로 인해 발생응력은 약 88% 감소하였으며 부식율은 약 4.9%로 감소하는 것으로 분석되었다. Case D(부식율 30%)의 경우에도 피복두께 증가로 인해 발생응력은 약 87% 감소하였으며 부식율은 약 4.0%로 감소하는 것으로 분석되었다.

콘크리트허용 인장강도(f_t)이상인 Case A에서 Case C의 일부 부식율은 인장강도(f_t)를 현재 값(3.86MPa)보다 상향조정(6.0MPa)하면 철근의 부식율은 감소하여 피복의 변형을 억제할 수 있을 것으로 유추할 수 있다.
