## 강합성 콘크리트 박스구조물(트랜스퍼 거더)의 건조수축 균열에 대한 연구

### A Study on Shrinkage Crack of Steel Composite Concrete Box Structure (Transfer Girder)

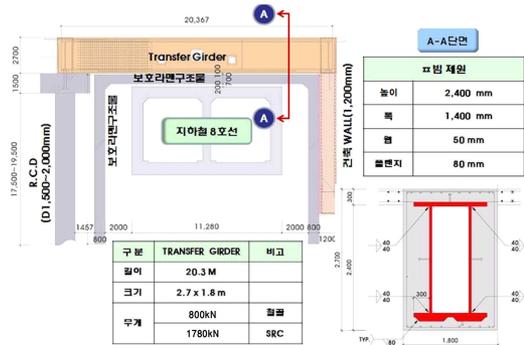
그림 1. 트랜스퍼 거더 개요도[1]  
Figure 1. Schematic of transfer girder

트랜스퍼 거더는 RCD파일과 콘크리트 월(t=1,200)을 지점으로 하며 건물하중을 지지하는 단순보 형태로 II형 강재의 철골 및 철근 콘크리트 부재로 힘에 의해 지배되는 구조이다.

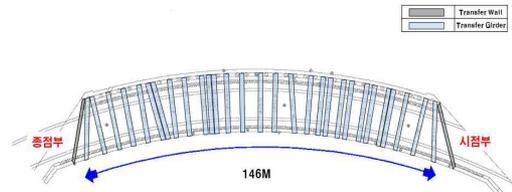
그림 2. 트랜스퍼 거더 현황  
Figure 2. Status of transfer girder

지하 박스구조물 직상부에 신설구조물 공사가 이루어지면서 상부 구조물 하중에 대한 하중지지 및 분산을 위한 전이구조체인 트랜스퍼 거더의 시설물 현황은 그림 2와 같다.

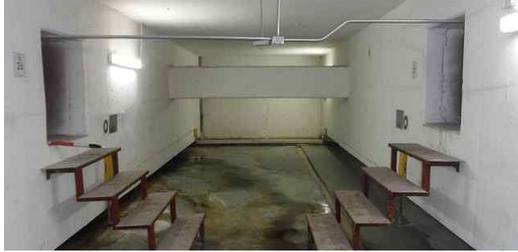
그림 3. 트랜스퍼 거더 내부 전경  
 Figure 3. Photographs of inside of transfer girder

트랜스퍼 거더의 외관조사 결과, 주요 손상으로  $c_w = 0.1 \sim 0.2\text{mm}$ 의 수직균열 및 망상균열이 다수 조사되었으며 그 외 간헐적으로 경미한 백태 손상이 일부 조사되었다. 트랜스퍼 거더 조사방향은 본 구조물의 특성상 최대 휨모멘트가 작용하는 거더 중앙부 주변(정모멘트 구간)에 트랜스퍼 거더 좌측면과 우측면의 균열 발생부 대칭성을 고려하여 실시하였다. 트랜스퍼 거더는 현재 도장으로 마감이 되어 있으며 거더의 좌·우측면에

도장부 표면으로 수직균열 및 망상균열 등이 조사되었다. 따라서 본 구조물(콘크리트 면)에 균열발생여부를 확인하기 위하여 일부 도장 마감부를 제거하고 확인한 결과, 균열은 발생되어 있으나 표면에 보이는 균열보다는 미세한 균열로 확인되었다.

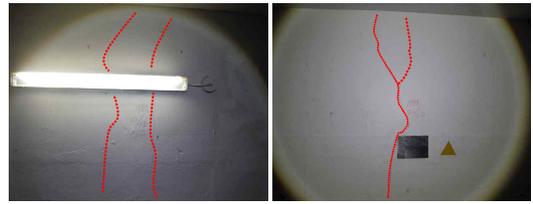
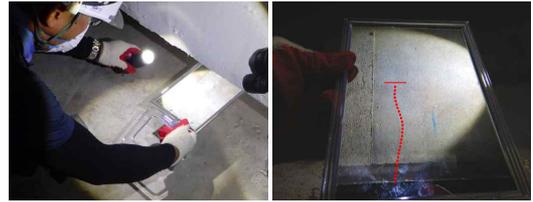
그림 5. 트랜스퍼 거더 손상현황  
 Figure 5. Status of transfer girder damage

균열조사 결과 균열폭 0.3mm 미만의 균열은 380개소, 0.3mm 이상의 균열은 1개소, 망상균열은 8개소가 확인되었다. 트랜스퍼 거더의 외관조사망도와 손상현황은 각각 그림 4 및 그림 5와 같다. (트랜스퍼 거더 1~2의 외관조사망도는 그림 11 참조)

(a) Cracks on wall  
 (W 0.2mm / L 1.2m)

(b) Cracks on wall  
 (W 0.2mm / L 3.0m)

(c) Cracks on bottom

(d) Cracks on bottom

거더 측면에서 수렴된 균열이 대부분이나 일부 균열은 거더 하면으로 연결된 것으로 확인되었고, 거더 하면으로 진행된 길이는 약 100~150mm로서 대부분 동일한 길이로 조사되었다. 그림 6과 같이 트랜스퍼 거더 중앙부는 유지관리 시 활용되는 점검통로(개구부)가 거더 중앙에 설치된 상태로 점검통로 우각부인 하단 주변으로 수직 또는 사방향 균열이 공통적으로 조사되었다.

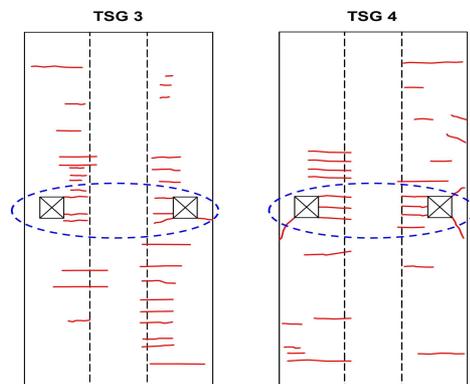
그림 6. 좌우 거더의 대칭성 균열 현황  
 Figure 6. Symmetrical cracks in left and right girders

대부분 거더 좌, 우측에 발생된 균열이 동일한 위치에서 대칭성 균열이 일어나는 것으로 나타났으며 하면을 통해 연결되지 않은 점을 고려하면 시공초기에 발생되어 현재 균열의 진행은 수렴된 상태로 분석된다.

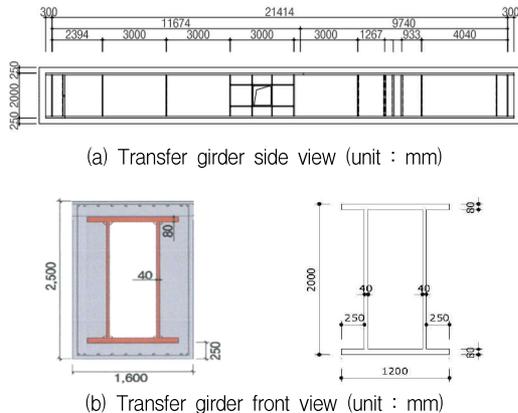
그림 7. 트랜스퍼 거더 단면제원  
Figure 7. Sectional properties of transfer girder

강합성 콘크리트 박스구조물의 구조는 철골이 콘크리트에 매립된 구조로 콘크리트 내부 철골에 의한 내부 구속이 가해지면서 콘크리트 수축인 인장응력이 발생한다. 또한 인장응력이 콘크리트의 인장강도의 한계를 넘을 경우, 콘크리트 균열이 발생된다[8-9]. 콘크리트와 강재 및 철근으로 구성된 강합성 콘크리트 박스구조물의 콘크리트 재령에 따른 비역학적 변형이 거더의 내외적으로 구속됨에 따라 발생하는 건조수축균열을 수치해석적으로 분석하고자 한다. 본 연구는 구속된 구조물에서 일어나는 수축응력이 외부에서 받는 변형보다 파악하기 어려운 구조이므로 건조수축응력을 실용적으로 해석하기 위하여 하중조건이 없는 온도별 발생하는 응력을 고려할 수 있는 해석방법을 제안하였다. 콘크리트 건조수축의 모델링을 위해서는 다변성 등방성(Multi-linear isotropic)의 재료특성이 필요하기 때문에 선행연구를 참고하여 수치해석 모델링에 적용하였다. 수치해석을 통해 온도에 따른 트랜스퍼 거더 구조물에 대한 손상 및 이상변위의 발생 유무를 확인하고 외관조사결과와 비교 분석하여 현재 시공된 트랜스퍼 거더 구조물의 균열 원인을 분석하고자 한다. 본 연구에서는 Ansys workbench ver. 17.2를 사용하여 수치해석을 수행하였으며, 모델링은 그림 7과 같다.

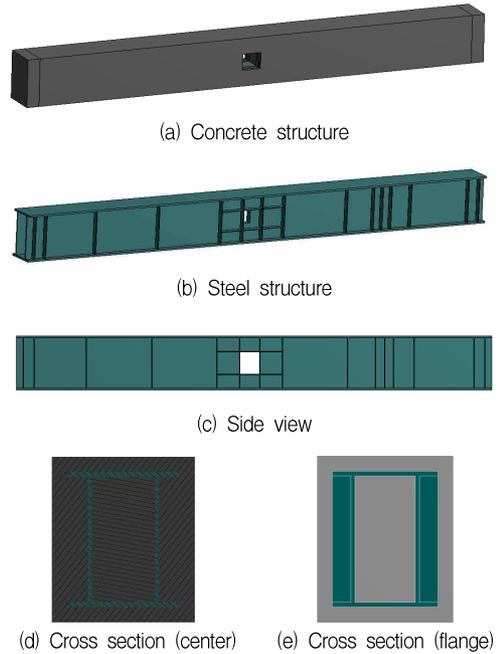
그림 8. 3D 유한요소해석 모델링  
Figure 8. 3D finite element analysis model

모델링은 그림 8과 같이 철근을 제외한 철골과 콘크리트로 구성하였으며 3D Solid 요소로 모델링하였으며

재료 물성치는 표 1과 같다.

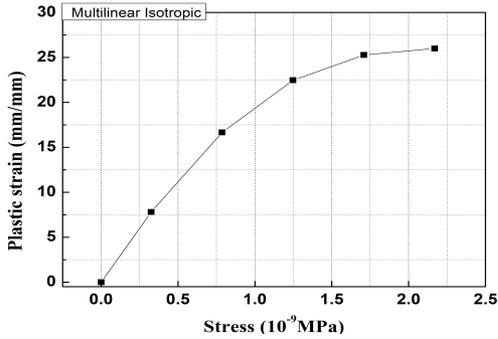
그림 9. Stress-strain 적용 그래프  
 Figure 9. Stress-strain graph

그림 9와 같이 Stress-Strain의 상관도인 Multi-linear isotropic을 적용하여 외력이 없는 상태에서 균열이 일어날 수 있도록 설정하였다[10]. 본 연구에서 경계조건은 콘크리트 좌측 콘크리트와 철골의 경계면의 하부를 Line fixed support로 적용하였으며 우측도 Line displacement ( $x=\text{free}$ )를 적용하였다. 또한 온도하중은 외관조사 시 측정된 외기온도인  $20.5^\circ\text{C}$ 로 현장과 동일한 수치를 적용하여 철골과 콘크리트의 자체 온도전달을 이용하여 열변형률을 분석하였다. 강합성 콘크리트 박스 구조물은 철골이 콘크리트에 매립되어 있으므로 철근과 콘크리트가 밀접된 내부에서는 압축응력이 일어나고 표면에서는 인장

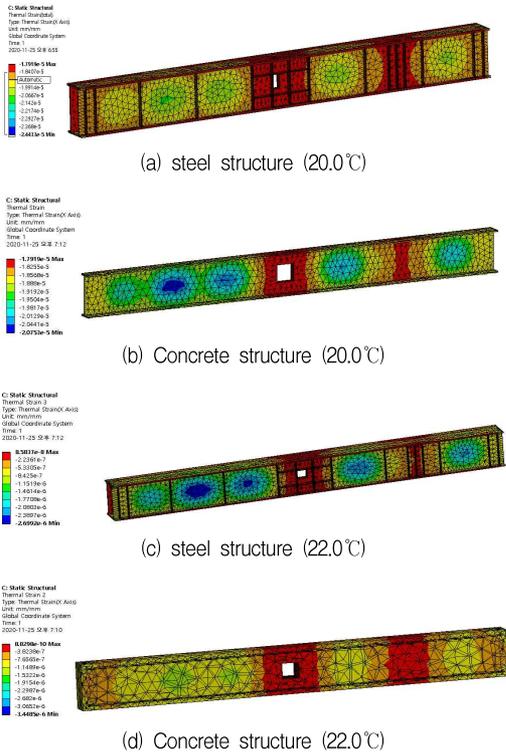
그림 10. 해석결과  
 Figure 10. Analysis result

본 연구에서는 현장과 동일한 온도를 변수로 설정하여 온도하중을 적용하여 외관조사망도와 해석모델링의 적정성을 입증하였다. 또한 온도변화에 따른 트랜스퍼 거더의 내, 외부 단면의 변형 차이를 분석하여 건조수축균열의 발생 위치를 해석적으로 분석하였다. 본 연구에서 수행한 해석결과는 그림 10과 같다.

강합성 콘크리트 박스 구조물 구조 해석결과, 그림 10과 같이 구조물 중앙부 점검 통로부에서 온도가 증가되어 열 변형률이 높아지는 것으로 분석되었다. 또한 수직보강재 간격이 트랜스퍼 거더의 온도에 영향을 미치는 것으로 분석되었다. 중앙부 점검 통로의 경우 수직방향 및 횡방향 보강재로 부분적인 폐합단면이 형성되어 해당 위치에서 콘크리트와 강재의 불균등 수축거동이 발생되어 균열이 발생된 것으로 분석되었다. 또한 철골의 수직보강재 간격이 큰 부분에서 낮은 온도의 열 변형률이 발생되었다. 따라서 강합성 콘크리트 박스 구조물은 강재와 콘크리트의 상이한 열팽창계수 및 탄성계수로 인해 온도변화에 따라 강재와 콘크리트의 열 변형률 차이가 발생되고, 특히 내, 외부 단면의 변형률 차이가 큰 위치에서 균열이 발생할 수 있는 것으로 분석되었다.

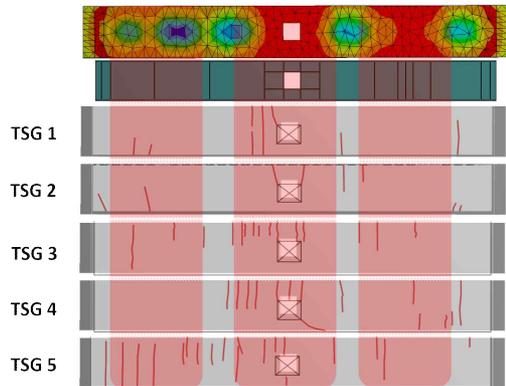
그림 11. 수치해석과 육안조사 결과 비교  
 Figure 11. Comparison of FEA and visual inspection results

본 연구에서는 해석결과와 외관조사망도를 비교 분석하였다. 외관조사 결과, 강합성 콘크리트 박스 구조물 구조 중앙부 점검 통로부에서 수직 또는 사방향 균열이 공통적으로 나타나는 것으로 분석되었다. 수치해석결과와 외관조사망도 비교 분석결과는 그림 11과 같다.

해석결과와 육안조사 결과는 그림 11과 같이 수치해석에서 열변형률이 높게 발생하는 위치와 실제 구조물에 발생한 균열의 위치가 유사한 것으로 분석되었다. 본 연구의 대상 구조물인 강합성 콘크리트 박스 구조물 구조의 중앙부 점검통로부에서 발생하는 균열은 수직 보강재로 구분된 철골 구조의 복부에서의 열변형율이 콘크리트단면의 내, 외부와 차이가 발생되어 균열을 야기한 것으로 분석되었다. 또한 콘크리트가 철골에 의해 구속된 구간이 많을수록 온도변형률이 높게 발생하는 것으로 분석되었다. 대상 구조물은 지점을 가지는 구조물로서 중앙부 처짐에 의한 구조적인 균열이 발생하였을 경우, 수직방향의 균열이 아닌 처짐각과 동일한 방향으로 나타났을 것으로 예상된다. 따라서 구조적인 균열보다는 건조수축에 의한 균열인 것으로 분석되었다.

(3) 강합성 콘크리트 구조물의 건조수축 균열에 대한 본 연구결과를 바탕으로 향후 대상 구조물에 대한 유지관리 및 점검 시 건조수축에 의한 비구조적인 균열과 구조적인 균열을 구분하여 관리하는 것이 해당 구조물의 균열 추적관리 측면에서 매우 중요할 것으로 판단된다.
