도시철도 침목플로팅궤도의 침목손상 원인 분석

Cause Analysis for Sleeper Damage of Sleeper Floating Track in Urban Transit

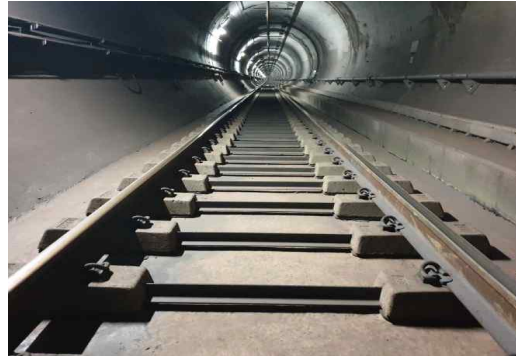
본 연구에서는 운용 중인 도시철도 침목플로팅궤도의 콘크리트침목 손상조사, 현황 및 손상유형을 분석하고, 동 궤도구조 운행하중 조건에서 수치해석을 통해 궤도 구성품 중 손상에 가장 취약한 침목방진패드의 스프링 강성의 변화가 콘크리트침목의 손상에 미치는 영향을 분석하였다. 본 연구의 대상 궤도구조로 1964년 프랑스에서 최초로 개발된 STEDEF 궤도구조로 RC 침목과 침목을 상호 연결하는 철재 타이바(Tie-bar), 레일패드, 침목하면에 침목방진패드, 침목상자 등으로 구성된 침목플로팅 궤도구조이다. RC침목 바닥과 측면에 침목상자를 RC침목과 침목상자 중간에 침목방진패드가 설치되는 구조로 그림 1과 같다.

그림 1과 같이 RC침목과 침목을 상호 연결하는 타이바로 구성되어 있으며, 일반 콘크리트 침목과의 특징적인 타이바는 열차주행 시 재하되는 수직 및 수평 하중으로 발생될 수 있는 궤간을 유지하는 역할을 한다.

그림 1. STEDEF 궤도구조 전경

Figure 1. Photographs of STEDEF

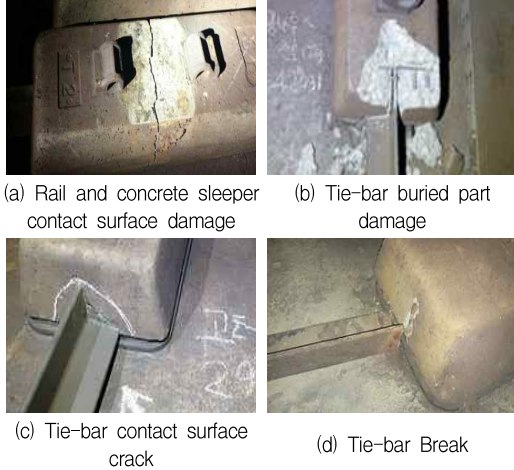
본 연구에서는 침목플로팅궤도(STEDEF)의 콘크리트침목에 대하여 1995년 개통 시부터 2020년 상반기까지 발생한 손상현황을 조사한 결과는 표 1과 같다. 콘크리트침목의 손상유형은 표 1 및 그림 2와 같이 레일 직하부 침목 중앙부 균열, 침목 내측 타이바 접촉부 균열 및 탈락, 타이바 매립부 상부 파손, 타이바 절손 등 인 것으로 조사되었다.

현장에서 조사된 콘크리트침목의 손상유형은 그림 2와 같이 침목 내측의 타이바 접촉부 균열 및 탈락, 침목 내측의 타이바 매립부 상부 파손(철근노출), 레일 직하부

중앙부 균열, 타이바 절손 등이다. 대부분의 손상은 콘크리트침목을 연결하는 타이바와 접촉부 콘크리트침목에서 주로 발생되며, 가장 취약한 것으로 나타났다.

그림 2. 콘크리트침목 손상 전경
 Figure 2. Photographs of damaged concrete sleepers

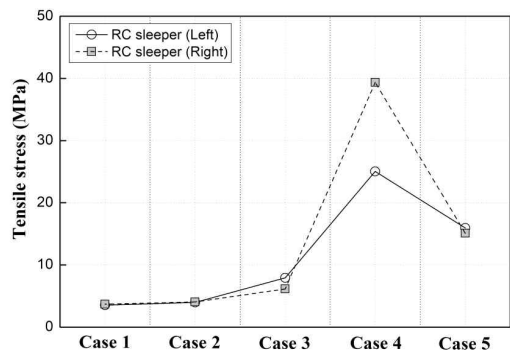
그림 7과 같이 침목방진패드 기능상실 정도에 따른 콘크리트침목의 최대 인장응력 분석결과, 좌측 콘크리트침목은 Case 2의 경우 인장응력 증가율이 미소하나 좌측 침목방진패드 스프링강성이 50% 감소된 Case 3에서 정상조건에 비해 인장응력이 약 2.23배 증가하는

좌측 침목방진패드 스프링강성이 90% 감소된 Case 4에서 인장응력 증가율이 큰 것으로 나타났으며 정상조건에 비해 약 7.65배 증가하는 것으로 분석되었다. 또한, 좌, 우측 침목방진패드 스프링강성이 90% 감소된 Case 5는 Case 4의 조건보다 최대 인장응력이 감소하는 것으로 분석되었다.

우측 콘크리트침목의 경우 Case 2는 정상조건에 비해 인장응력 변화율이 미소한 것으로 나타났으나 좌측 침목방진패드 스프링강성이 50% 감소된 Case 3은 정상조건에 비해 약 1.66배 증가하는 것으로 분석되었다.

좌측 침목방진패드 스프링강성이 90% 감소된 Case 4에서 인장응력 증가율이 큰 것으로 나타났으며 정상조건에 비해 약 10.65배 증가하는 것으로 분석되었다. 또한 좌, 우측 침목방진패드 스프링강성이 90% 감소된 Case 5는 Case 4의 조건보다 최대 인장응력이 감소하는 것으로 분석되었다.

그림 7. 콘크리트침목 최대 인장응력 분석결과
 Figure 7. Results of max. tensile stress of concrete sleeper

콘크리트침목의 최대 인장응력은 좌측 침목방진패드 스프링강성이 각각 50%, 90% 감소 시 좌측 침목은 정상조건에 비해 각각 약 2.23배, 약 7.65배 증가하는 것으로 나타났다. 또한, 우측 침목의 경우 각각 약 1.66배, 약 10.65배 증가하는 것으로 분석되었다. 레일 직하부 콘크리트침목의 최대 압축응력은 좌측 침목방진패드 스프링강성이 각각 50%, 90% 감소 시 정상조건에 비해 좌측 침목은 각각 약 12%, 약 21% 감소하는 것으로 나타났다. 또한, 우측 침목의 경우 압축응력 변화율은 미소한 것으로 나타났으나 좌, 우측 침목방진패드 스프링강성이 90% 감소 시 압축응력이 약 16% 감소하는 것으로 분석되었다.

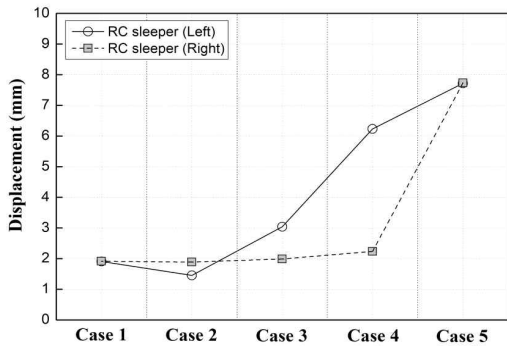
그림 9와 같이 침목방진패드 기능상실 정도에 따른 콘크리트침목의 변위 분석결과, 좌측 콘크리트침목 Case 2의 경우 정상조건에 비해 변위량이 미소하게 감소하는 것으로 나타났다.

그림 9. 콘크리트침목 변위 분석결과
Figure 9. Displacement Analysed results of concrete sleeper

좌측 침목방진패드 스프링강성이 50% 감소된 Case 3의 경우 정상조건에 비해 약 1.59배 증가하는 것으로 분석되었다. 또한 좌, 우측 침목방진패드 스프링강성이 90% 감소된 Case 5에서 변위량이 큰 것으로 나타났으며 정상조건에 비해 약 4.05배 증가하는 것으로 분석되었다.

우측 콘크리트침목 최대 변위의 경우 Case 2~ Case 4는

콘크리트침목의 변위는 좌측 침목방진패드 스프링강성이 50% 감소 시 정상조건에 비해 좌측 침목은 약 1.59배 증가하는 것으로 나타났다. 또한, 우측 침목의 경우 변위량의 변화는 미소한 것으로 나타났으나, 좌, 우측 침목방진패드 스프링강성이 90% 감소 시 침목의 변위량은 약 4.05배 크게 증가하는 것으로 나타났다. 따라서 좌, 우측 침목방진패드의 스프링강성 차이가 클수록 타이바로 연결된 콘크리트침목의 좌우 불균형 현상이 가중되어 콘크리트침목의 손상에 취약한 조건인 것으로 분석되었다.
