NFPA 101 피난 안정성 평가에 기초한 피난 규정 개선 방향 연구

A Study on the Improvement of Means of Egress Based on NFPA 101

The object of this study is to evaluate whether the means of egress of Jechon Sports Center and Miryang Sejong Hospital, where massive fire human casualties occurred in 2017 and 2018 respectively, comply with NFPA 101(Life Safety Code), and to suggest the need for supplementation of domestic means of egress regulations. The study evaluated the number and arrangement of the means of egress, travel distance, common path of travel, dead end and discharge from exit for each building by applying the means of egress regulations of NFPA 101. As a result of the evaluation through NFPA 101, the travel distance was appropriate, but some of the other items except for the travel distance did not meet NFPA 101. The regulations that need to be supplemented are 1)occupant load calculation 2)egress capacity calculation 3)continuous concept of means of egress 4)concept of common path of travel. It is especially necessary to revise the requirement for fire door of the evacuation floor(normal 1st floor) of the stairwell in case of below the five story building.

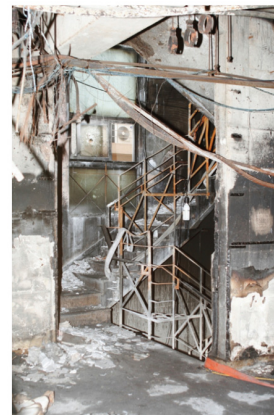
b) Main Stairwell after Fire¹⁰⁾

- 1층 방화구획 적용 대상 제외에 따른 주계단 방화문 미설치
- 말발굽을 이용한 피난계단의 출입문 개방
- 2층, 3층의 매립형 방화문의 미작동
- 8층 및 9층 이동을 위한 내부 계단의 부적절한 가연성 재료의 마감재 및 지붕 설치로 요약할 수 있다. [4,5,10]

Figure 1은 제천화재 건축물의 1층 평면도와 화재로 인해 소손 된 주계단이다.

[Figure 1] First Floor Plan and Main Stairwell after Fire for Jecheon Sports Center.

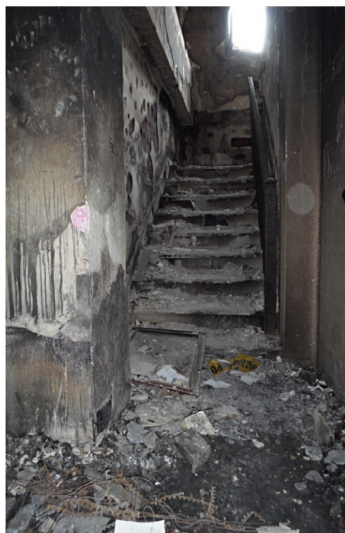
- 1층 주계단 방화문은 방화구획 제외 규정에 따라 미설치
- 1층과 2층 내부계단의 방화구획 미비
- 1층에서 외부로의 피난경로 부적절-응급실 경우 외부 피난
- 자력 피난이 불가능 용도에 대한 수평피난 구획의 미비로 요약할 수 있다. [4~5,10~11]

Figure 2는 밀양화재 건축물의 1층 평면도와 화재로 인해 소손된 주계단이다.

[Figure 2] First Floor Plan and Main Stairwell after Fire for Miryang Sejong Hospital
