## 부식성 유체 누출 사고사례 연구를 통한 저장탱크 레벨게이지 적정설치에 관한 연구

## A Study on the Proper Installation of Storage Tank Measuring Instruments through a Case Study of Corrosive Fluid Leak Accident

**Key words** : Corrosive fluid, Level indicator, Storage tank instrumentation

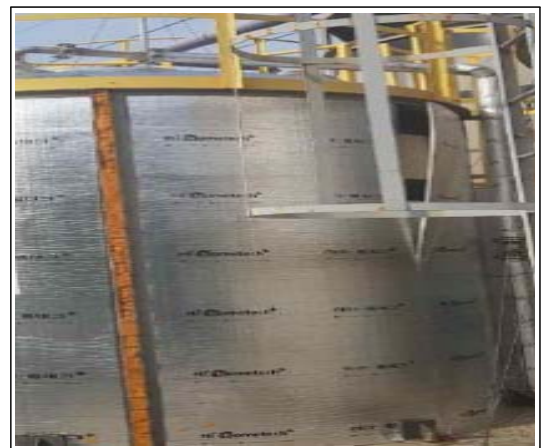
(주)0000 회사에서 공정 제품 생산 후 펌프를 통하여 출하탱크로 이송 중 레벨게이지의 수위 지시계의 고장으로 정확한 수위를 파악하지 못하여 탱크 상부의 배기벤트를 통해 생산품인 부식성 유체가 누출되는 사고가 발생하였다. 사고 발생공정은 아래와 같으며, 사고 발생 설비는 Fig. 1에 나타내었다.

Fig. 1. Accident occurrence facility(Storage Tank).

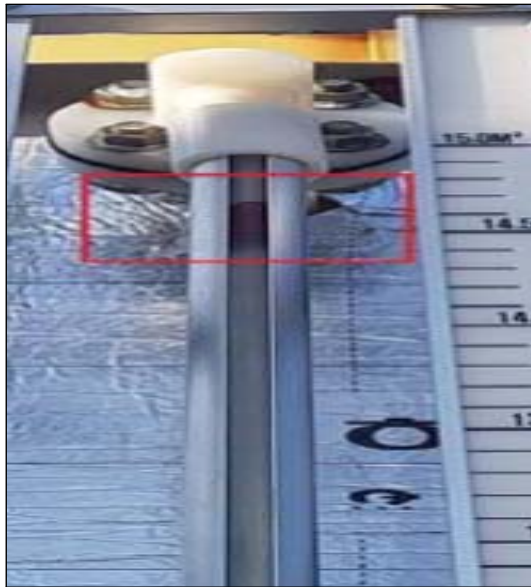
사고가 발생한 Tubular 방식 레벨게이지와 내부 수위 지시계를 Fig. 2에 나타내었고, Schematic DWG.는 Fig. 3에 나타내었다. 이러한 형태는 용기의 옆면에 병

럴 파이프 형식의 투명관을 설치하여 용기 내부의 액위를 지시하는 계기를 말한다.[5]. 수위를 확인하려는 저장탱크 상부, 하부 노즐에 설치하는 구조이며 그 사이를 PTFE 튜브 또는 유리관으로 제작하는 경우가 대부분이다. C to C(Center to Center) 길이는 최대 5,000mm 까지 가능하며 사고가 발생한 레벨게이지는 PTFE 튜브 형태이다.

Fig. 2. Level gauge and Level indicator.
