모달시험기법을 이용한 자갈궤도의 침묵지지조건 평가

Evaluation of Sleeper Supporting Condition for Railway Ballasted Track using Modal Test Technique

최정열*, 윤태정**, 정지승***

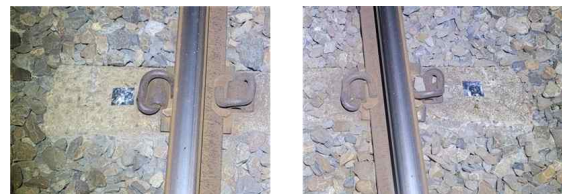
(a) General condition (#1)

그림 3. 콘크리트 침목 손상개소 조사결과
Figure 3. Investigation result of concrete sleeper damage

주파수 응답함수 및 고유진동수 분석결과, 그림 5 및 표 2와 같이 #1번 침목의 경우 외관상태 및 자갈채움부족 등의 현상이 나타나지 않았으며 좌, 우측 고유진동수의 차이가 미소한 것으로 나타났다. 반면, #2번 및 #3번 침목의 경우 #1번 침목에 비해 고유진동수가 약 50~60Hz 작게 나타났다. 이는 외관조사결과 침목균열, 자갈채움부족 및 분니현상이 조사된 #2번 및 #3번 침목의 경우 침목하부 지지조건 변화 및 침목의 강성 저하로 인해 상대적으로 고유진동수가 낮게 평가된 것으로 분석되었다. 따라서 자갈궤도의 경우 침목의 손상을 비

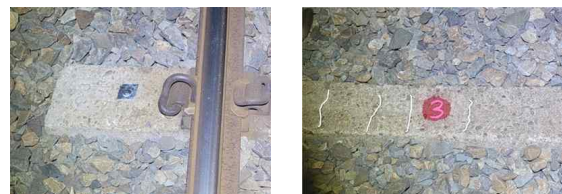
(b) Damage of concrete sleeper (#2)

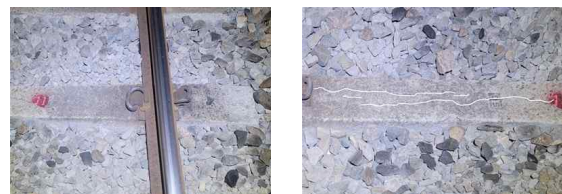
(c) Damage of concrete sleeper (#3)

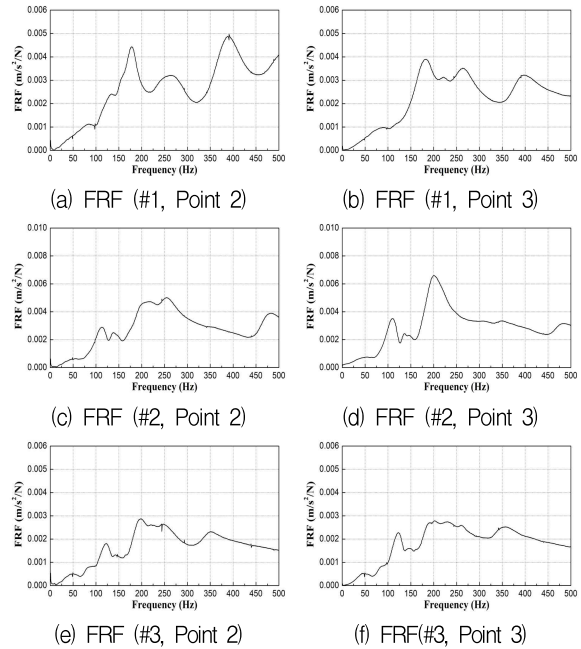
으며, 그림 5와 같이 침목별 주파수 응답 함수 및 고유진동수를 산출하였다.

그림 5. 주파수 응답 함수 측정결과
 Figure 5. Measurement result of frequency response function

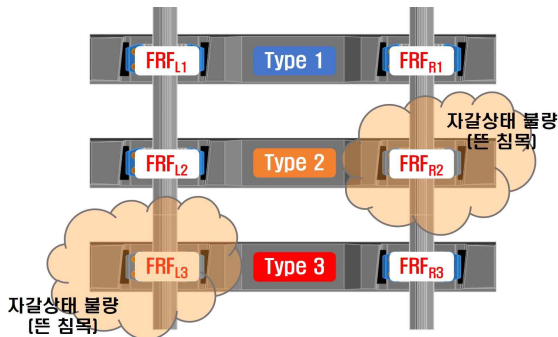
그림 6. 침목지지조건 예시
Figure 6. Example of sleeper support condition

자갈케도의 경우 콘크리트 침목 좌, 우측 지지조건이 상이할 수 있으며, 뜬 침목 또는 분니현상, 자갈채움 부족 및 도상 고결화 등의 다양한 조건들이 발생할 수 있다. 본 연구의 대상선로는 인접굴착공사 현장과 인접한 자갈케도로서 인접굴착공사에 따른 노반의 변형으로 인해 케도의 침하가 발생할 수 있는 조건이다. 이에 그림 6과 같이 뜬 침목과 자갈이완 등으로 인한 콘크리트 침목 좌, 우측 지지조건 유사 및 불량조건으로 유형을 분석하였다.
