# A Study on the Using Drone Images in Cadastral Resurvey

## 지적재조사 드론 영상 활용방안 연구

**Keywords :** Cadastral Resurvey, Drone Surveying, Boundary Extraction, Drone Calibration

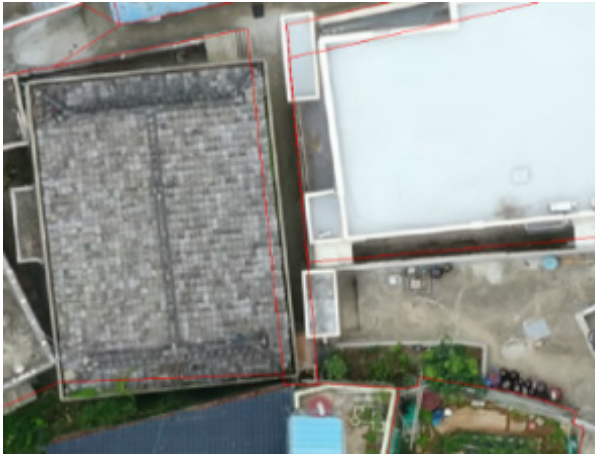
<Figure 3> Comparison of Drone Image and T/S

감만지구의 T/S측량 성과와 정사영상의 중첩도면을 <Figure 3>과 같이 비교한 결과 대부분의 필지가 돌출된 처마 등으로 인하여 일치하지 않는 경우가 나타났다. 담장이 기울어졌거나 구조물이 명확하게 직선상으로 되어있지 않은 경우도 나타났다.

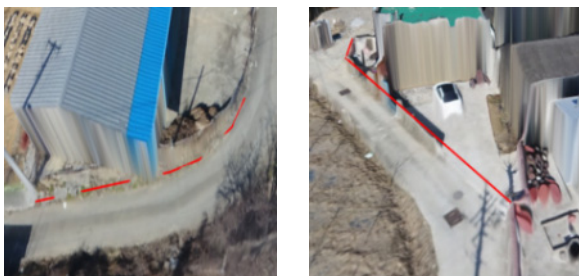
<Figure 8> Fence Line Finalization using 3D Image

또한, <Figure 8>과 같이 입체영상에서 대상지의 담장이 있는 부분에 경계를 추출하였다. 도로에 설치된 담장 하단을 기준으로 결선한 결과 일부 도로선은 추녀에 의해 가려졌으나, 담장이 이어졌으므로 일직선으로 추정할 수 있다. 출입구 등에 의하여 일부 담장이 없는 경우, 상단으로 결선할 수 있다. 한편, 결선이 가능한 담장은 대부분 건물의 지붕이나 수풀 등의 장애물이 없는 곳이다.

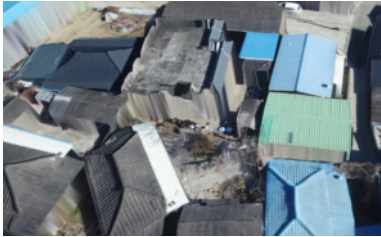
It is difficult to set the boundary for the densely populated small buildings

으로 적용해야 할 것이다. <Figure 9>와 <Figure 10>은 각각 지상구조물과 지상경계에서 드론 영상을 통해 경계추출이 가능한 사례이다. <Figure 11>은 건물이 밀집된 지역이거나 구조물이 건물을 가리는 등의 현장 상황에 대한 문제와 그림자, 영상 중첩 오류, 담장이나 구조물 형상이 정확히 판독되지 않는 영상의 품질 문제로 인해 경계추출이 불가능한 사례이다.

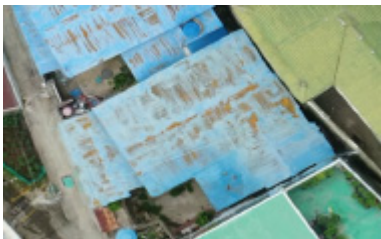
If a separate roof is installed on the roof

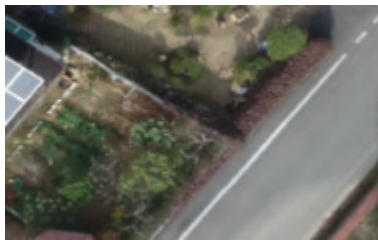
If the fence is obscured by vegetation or structures

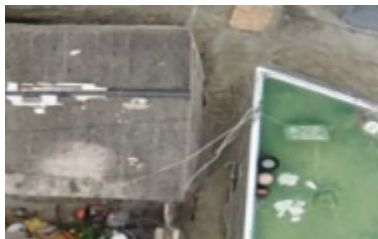
If the underside of the building is visible

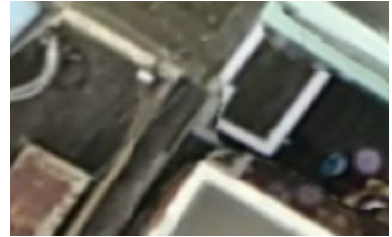
If the structure looks out of place
