## 경남지역 학교 급식조리실 개선 전후 환기성능 평가

## Evaluation of Ventilation Effectiveness Before and After Kitchen Renovation in Schools of Gyeongsangnam-do

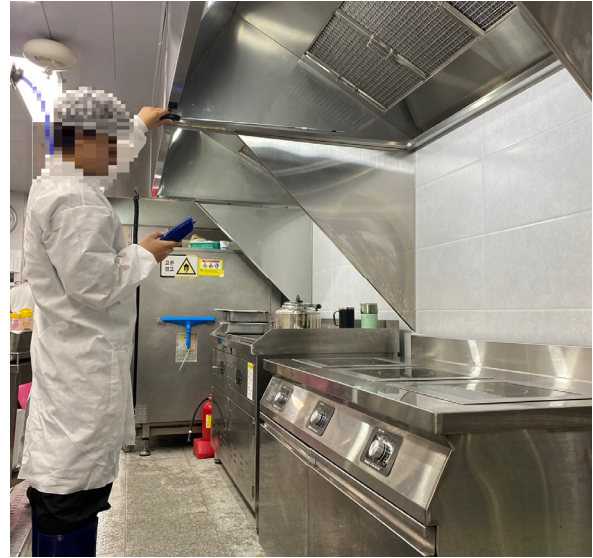
후드의 배기유량은 후드의 면속도와 후드 면적의 곱으로 계산하며, 후드 면속도는 열선풍속계를 이용하여 측정하며 후드의 면적을 후드 크기에 따라 최소 4등분(2×2), 최대 16등분(8×2) 하여 각 구획의 정중앙에서 면속도를 측정한 후 측정값들의 평균을 해당 후드의 면속도로 산정한다(Figure 1).

Figure 1. Photo of measuring hood face velocities (★ : measuring point)

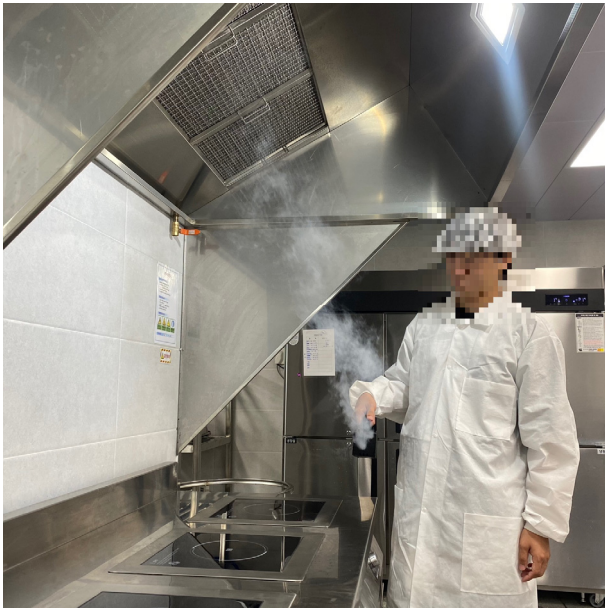
후드의 흡입성능 평가 및 조리실 내부 기류의 흐름 방향을 파악하기 위해 연기발생기(Antari, Mobile Fogger, Gunpo, Korea)를 이용하였다(Figure 2). 조리기구 바닥면에서 발생된 연기가 후드로 얼마나 잘 흡입되는지 혹시 방해기류의 영향을 받아 후드 밖으로 빠져나가는지에 대한 관찰이 필요하고, 바닥면에서 발생된 연기가 조리종사자의 호흡영역을 통과하는지에 대해

**Figure 2.** Photo of evaluating hood exhaust performance using smoke visualization

서도 세심한 관찰이 필요하다. 또한, 주변 방해기류가 어느 정도인지도 연기를 관찰하면서 확인할 필요가 있고, 냉난방 디퓨저, 급기 디퓨저로부터 배출된 공기가 후드 흡입기류를 방해하지 않는지에 대해서도 세심한 관찰이 필요하다. 연기발생기에서 발생되는 연기량은 발생기에 따라 다를 수 있으나 너무 발생량이 많아 강한 운동량을 가지고 발생될 경우에는 후드 흡입성능을 평가하기 힘들고, 너무 발생량이 적으면 연기가 잘 안 보이기 때문에 적절한 조정이 필요하다. 연기에 의한 가시화 실험은 상당한 시행착오가 필요하기 때문에 충분한 예비 실험이 필요할 것으로 판단된다.

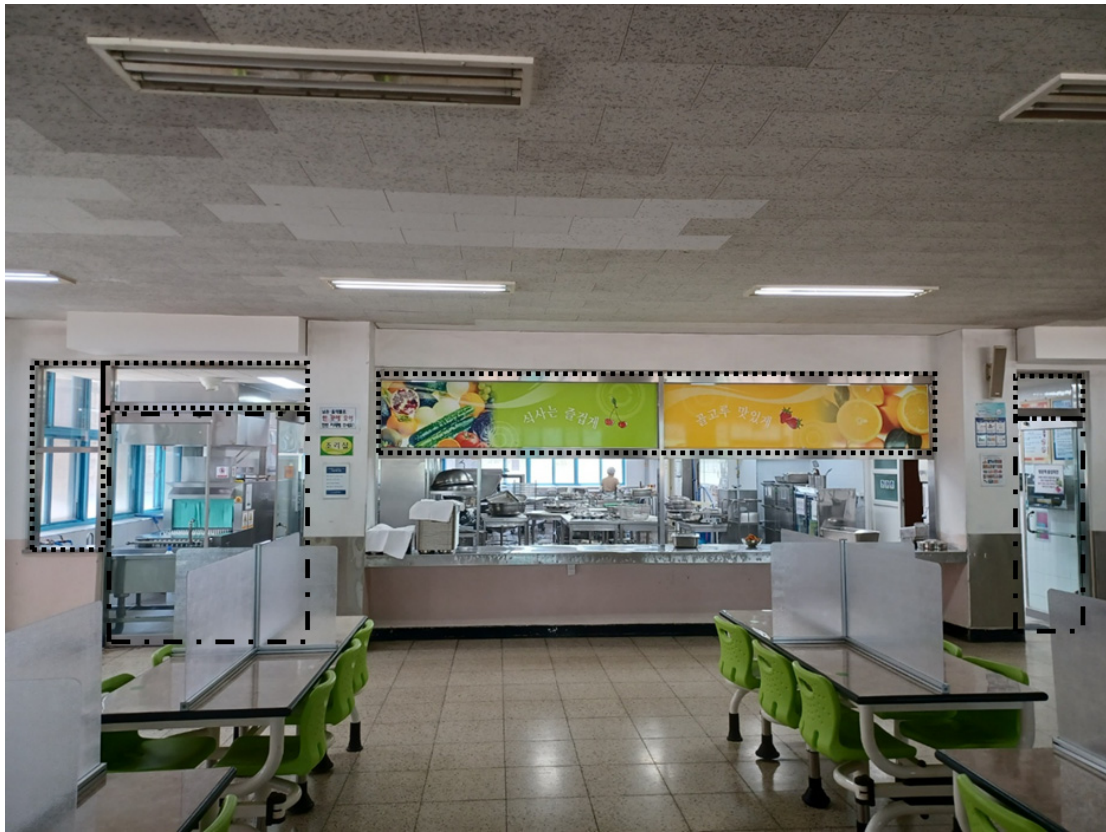
Figure 7. Photo of server table

Figure 7에 보인 바와 같이 배식대를 제외한 창문(점선)과 출입문(일점쇄선)이 막혀 있어 후드를 통해 공기를 배기시킬 경우 배식대를 통해서만 공기가 유입된다. 출입문을 닫으면 배식대를 통해서만 공기가 유입되기 때문에 굉장히 빠른 속도로 유입되어 가까이 있는 후드 기능을 파괴하게 된다. 출입문을 완전히 개방하더라도 유입속도가 빠른 경우에는 Figure 8의 창문(점선) 부분

얇은 외부 공기를 바로 넣을 경우 조리실 작업환경이 악화되는 계절이 생길 수 밖에 없는 실정이다. 그렇다고 온습도를 조절하기 위한 공기조화장치를 도입할 경우 설치할 공간이 부족하거나 비용이 너무 많이 드는 문제점이 있다. 경상남도의 경우 대부분의 학교 식당에 조리실과 연결된 식당이 있기 때문에 식당의 냉난방 시스템을 이용하여 식당 창문을 통한 외부공기 유입으로 별도의 급기시스템이 없이 자연급기로 이 문제를 해결할 수 있다. 문제는 식당 창문으로 유입된 외부 공기가 식당과 조리실 사이의 배식대 개방공간을 통하여 유입되기 때문에 배식대 통과유속이 너무 빠르게 되면 후드 흐름을 파괴할 수 밖에 없다.

을 개방하여 유입속도를 떨어뜨려야만 된다. 유입속도는 현장 연기실험 및 유입속도 측정 결과, 가능한 한 1.5m/s이하로 가져가는 것이 좋은 것으로 보인다.
