공용중인 터널의 변상에 대한 보강 및 자동화계측 사례 Case Studies of Automatic Measurement and strength for Damage in the Public Tunnel

한자중¹⁾, Ja-Jung Han, 김영호²⁾, Young-Ho Kim, 장기수³⁾, Gi-Soo Jang,
권영정⁴⁾, Young-Jung Kweon, 안상로⁵⁾, Sang-Ro Ahn,

- 1) 한국시설안전기술공단, 진단1본부 부장 (Team Manager, P/E, Korea Infrastructure Safety & Technology Co)
- 2) 한국시설안전기술공단, 진단1본부 직원 (Korea Infrastructure Safety & Technology Co)
- 3) 한국시설안전기술공단, 진단1본부 과장 (Manager, P/E, Korea Infrastructure Safety & Technology Co)
- 4) 한국시설안전기술공단, 진단1본부 대리 (Assistant Manager, Korea Infrastructure Safety & Technology Co)
- 5) 한국시설안전기술공단, 진단1본부 실장 (Director, P/E, Korea Infrastructure Safety & Technology Co)

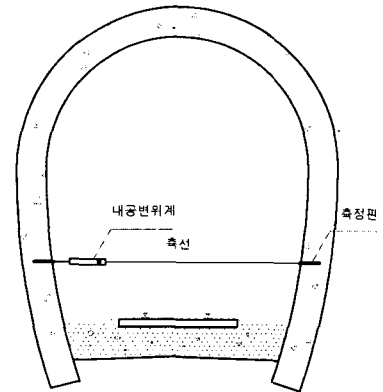
그림 4. 내공변위측정 모식도

보강라이닝을 설치한 구간중 아치부에서 박리, 박락을 동반한 종방향 단차균열들이 밀집되어 발생한 구간중 31개소를 선정하여 유지관리 계측을 위한 내공변위를 측정하였다. 내공변위 측정은 그림 4와 같이 좌·우측벽부에 앵커핀을 설치하여 2점법으로 실시하였다. 짧은 진단기간으로 변위발생 여부를 확인하기에는 곤란할 것으로 판단되었으나 계절적요인 등은 확인이 가능할 것으로 판단되어 동절기에서 하절기까지 측정하였다.

그 결과 1mm미만의 변위량이 발생한 지점은 20개소, 1mm이상 변위량이 발생한 지점은 11개소로 측정되었다. 내공변위 계측기간이 짧아(7개월) 계절적요인 등을 고려한 변위여부를 정확하게 판단하기는 곤란하였으나 현재 일부구간에서 변위가 발생하고 있는 것으로 판단되었다. 이런 구간은 대부분 원라이닝과 보강라이닝에 결합 및 손상이 많이 발생한 것으로 조사되었으며 단면측량 및 단면폭 측정하여 준공단면의 형상과 비교해 볼 필요가 있다고 판단되었다.

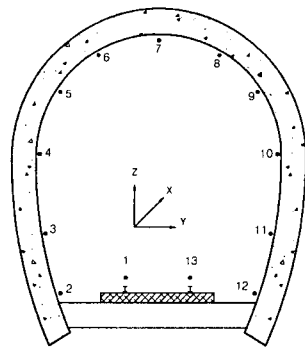
그림 6. 내공단면 측점 현황

보강라이닝 구간중 단차균열 등이 발생한 구간에 대하여 현재의 단면형상을 확인하여 변형 여부 등 확인 하기 위하여 그림 6과 같이 라이닝 내면의 13점에 대해 프리즘을 폴대를 연결하여 각각의 측점에 대해 광파측정기(ELTA50)을 사용하여 측정하였다. 이 때 측정의 결과값은 프리즘의 반경을 고려하여 보정하였다. 그리고 전구간에 대하여 건축한계(4.2m) 저축여부를 확인하기 위하여 10m간격으로 그림 7과 같이 레일 상단면에서 1.1m 높이에서 단면폭을 측정하였다.

외관조사 결과 종방향 균열(단차 균열), 박리, 박락등의 변상이 심하게 발생한 20개소를 선정하여 내공 단면을 측정한 결과 준공단면과 비교시 폭과 높이의 변화가 큰 것으로 조사된 부위는 6개소로 보수·보강이 실시된 구간으로서 대부분 아치부에 변상이 심하게 발생되어 변위 및 변형의 가능성이 높은 것으로 검토되었다.

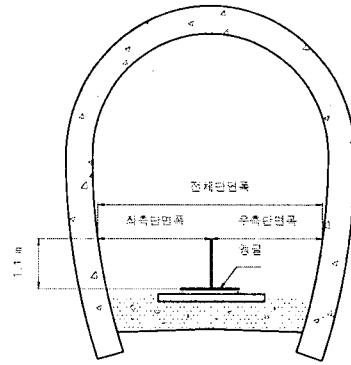
그림 7. 단면폭 측정 현황도

대부분 건축한계에 저촉되는 구간은 터널내부에서 보수·보강을 실시한 구간으로 조사되었으며, 보수·보강을 실시하지 않은 원라이닝 구간 중 한쪽 측벽에서 건축한계에 저촉되는 부위는 3개구간이며, 전체 단면폭이 건축한계에 저촉된 구간은 4개구간으로 조사되었으며, 조사된 단면폭은 3.924~4.160m(설계 단면폭 : 4.4m)로 단면폭의 변화가 심한 것으로 조사되었다.

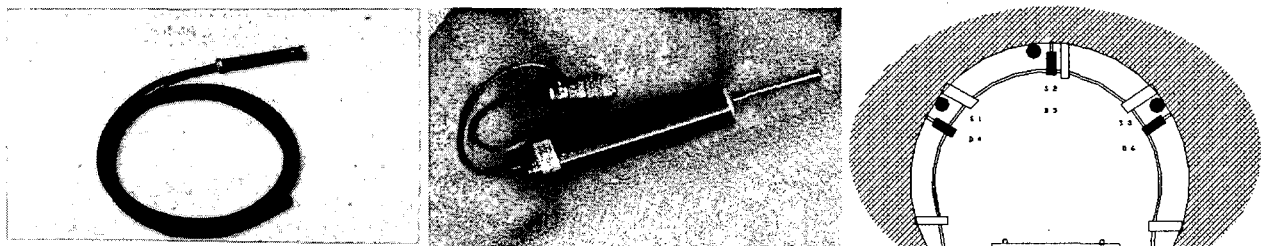
그림 18. 자동계측 시스템을 이용한 내공변위 측정 결과도(3단면)

금번 진단시 변상이 발생하고 내공변위 측정결과 변위량이 1mm이상 발생한 구간 11개 단면에 대하여 보수·보강을 실시한 후 계측을 통한 지속적인 유지관리로 예상치 못한 문제점등을 조기에 발견하고 효율적인 대처를 하고자 자동화 계측시스템을 설치하였다. 자동화 계측은 관리사무실의 원거리 위치, 주기적인 접근 및 계측곤란, 계측시 전기 차단 및 단전, 실시간계측 및 계측빈도 등을 고려하여 원격지에서 실시간으로 data를 측정할 수 있도록 시스템을 구성하였으며 1차 측정(2001.12~2002.7)을 실시하였다. 표7과 그림 18은 11개 단면중 대표적인 3개단면에 대한 내공변위 및 변형률 조사결과로 현재까지는 측정값이 크게 변화하는 양상은 없는 상태로 지속적인 측정이 이루어지고 있다.

대부분의 구간에서 수렴하는 것으로 조사 되었으나 몇 개소에 대해서는 일시적인 변형이 생기다가 수렴하는 것으로 조사되었다.
