## 지하철의 터널 배수체계에 따른 결함 사례 Case Study on defects of Tunnel Drainage in Subway

**SYNOPSIS** : Tunnel in subway should be designed as a water-proof type tunnel as much as possible but it is difficult to make it come true due to several facts, such as construction technique and cost.

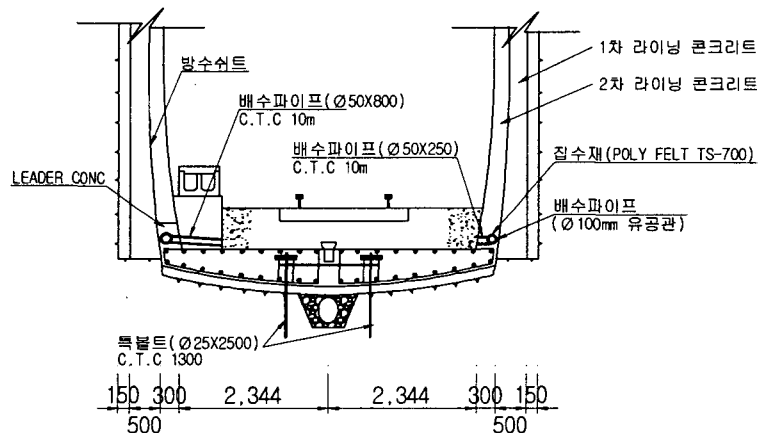
<그림 8> 터널방수 및 인버트 시공도면

- 준공도면의 터널굴착 단면은 높이가 7.33m, 폭이 6.29m이다.
- 1차 콘크리트 라이닝 두께는 25cm이며, 그 후에 슈트방수를 시공하고 2차 콘크리트 라이닝 두께는 20cm로 시공되었다.
- 방수 및 배수공 : 인버트 중앙에 설치된 배수로는 콘크리트 라이닝 측벽부에서 발생하는 누수량을 집수시킬 수 있도록 설계되어 있으며 구형배수로(폭30cm×높이30cm)에 뚜껑을 설치하였고, 인버트 방수슈트 하부에 유공배수관(φ250mm)을 설치하였다.

- Rock Bolt 보강후 Bearing Plate 시공시 방수 미흡
- 콘크리트 라이닝 증방향 균열은 방수층 배면에 마대를 사용하여 유도배수층을 시공함으로서 불완전 유도 배수층이 형성되어 불규칙한 지층구조인 원지반의 다량의 지하수가 용출되어 수압이 외력으로 가중되면서 복합적인 원인에 의해 취약지점에 증방향 균열을 유발, 확산된 것으로 판단되었다.

- Rock Bolt(외선:40m, 내선:60m, 횡경:10m,  $\psi$ 25mm, L=3m, 150공) 및 배수공설치(외선:90m, 내선:100m, PVC $\psi$ 50mm, 7공) 보강공사가 시행되었으며, Rock Bolt 주변은 국부 누수가 조사되었다.
- 균열(탄소섬유 보수) 및 누수부위에 대한 보수가 전반적으로 시행되었으며, 보수상태는 대체로 양호한 것으로 조사되었다.
