복사전열 가열로 튜브의 파손방지에 대한 연구

윤기봉*, 심상훈**, 유홍선*, 오현환***

*중앙대학교 기계공학부, **중앙대학교 대학원, ***포항종합제철

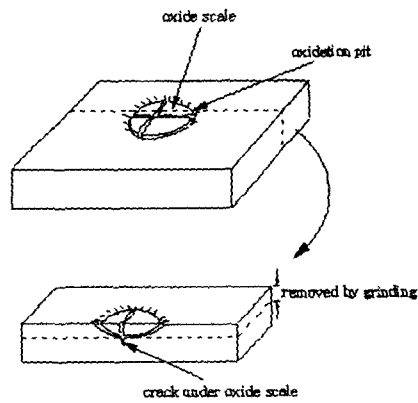
Fig.3 Photograph of cracked radiant tube specimen(A₂)

시편의 상세 관찰을 위해 Fig.2에 보인 바와 같이 시편A를 주균열 중심을 지나는 선을 경계로 양쪽으로 절단하여 두 개의 시편(시편 A1 및 A2)으로 분리하였다. 이 중 한 개의 시편(시편 A1)은 주균열의 균열면 관찰을 위해 균열을 벌리는 방향으로 절개(crack opening fracture)하였으며, 다른 한 개의 시편(시편 A2)은 균열에 수직한 표면을 연마하여 연마된 균열선단부를 현미경으로 관찰하였다. 절개되지 않은 나머지 시편 A2의 외면 및 내면 형상을 Fig.3(a), (b)에 나타내었다. Fig.3(a)에 부균열의 일부가 보이고 있다.

시편 A2의 내면을 보여준 Fig.3(b)에서도 두께 감육부위가 국부적이고, 불규칙

적인 감육이 발생하였음을 알 수 있다. 감육원인으로 국부적 부식 또는 국부적 산화가 주요 원인인 산화부식공(local oxidation pit)을 고려해 볼 수 있다.

산화부식공 여러개에서 Fig.3(b)의 화살표에 보인 바와 같이 두꺼운 산화층이 부착되어 남아있는 것이 관찰되었으며, 대부분의 산화층에는 거북등과 같은 균열이 형성되어 있었다.
