보령댐 이설도로 위험사면 안정대책 수립방안 (Stabilization Plan for Dangerous Slope of Relocated Road in Poryong Dam Area)

요약(Abstract)

보령댐 이설도로는 5개노선, 26.2Km의 연장을 가지고 있으며 보령댐 건설로 수몰되는 기존의 도로를 저수지 외곽으로 이설하여 건설되었다.

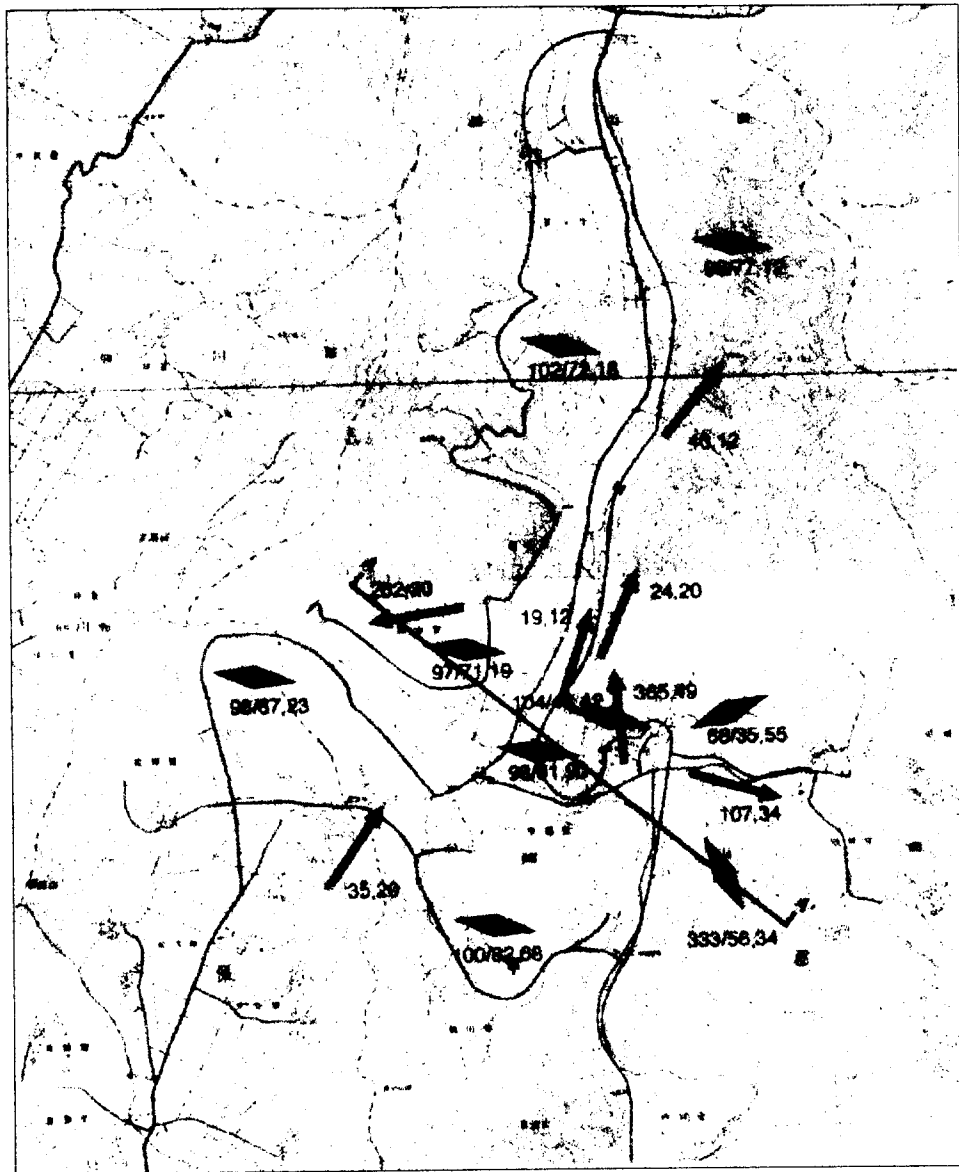
조사지역 우측 홍산지역은 기반암의 장애물에 의해 응력장 이완과 회전성분으로 동서-남동 방향의 소습곡이 발달하게 되었다(그림 4). 이는 그림 4의 습곡축과 tension gash를 이용한 주 thrust운동(표 1.)의 축선이며, 변성암과 퇴적암은 thrust 구역내 pop up 양상의 구조를 보임을 의미하는데 tension gash의 경사각 변화를 추적할 때 유추된다.

그림 4. 습곡축과 tension gash의 지역별 분포.

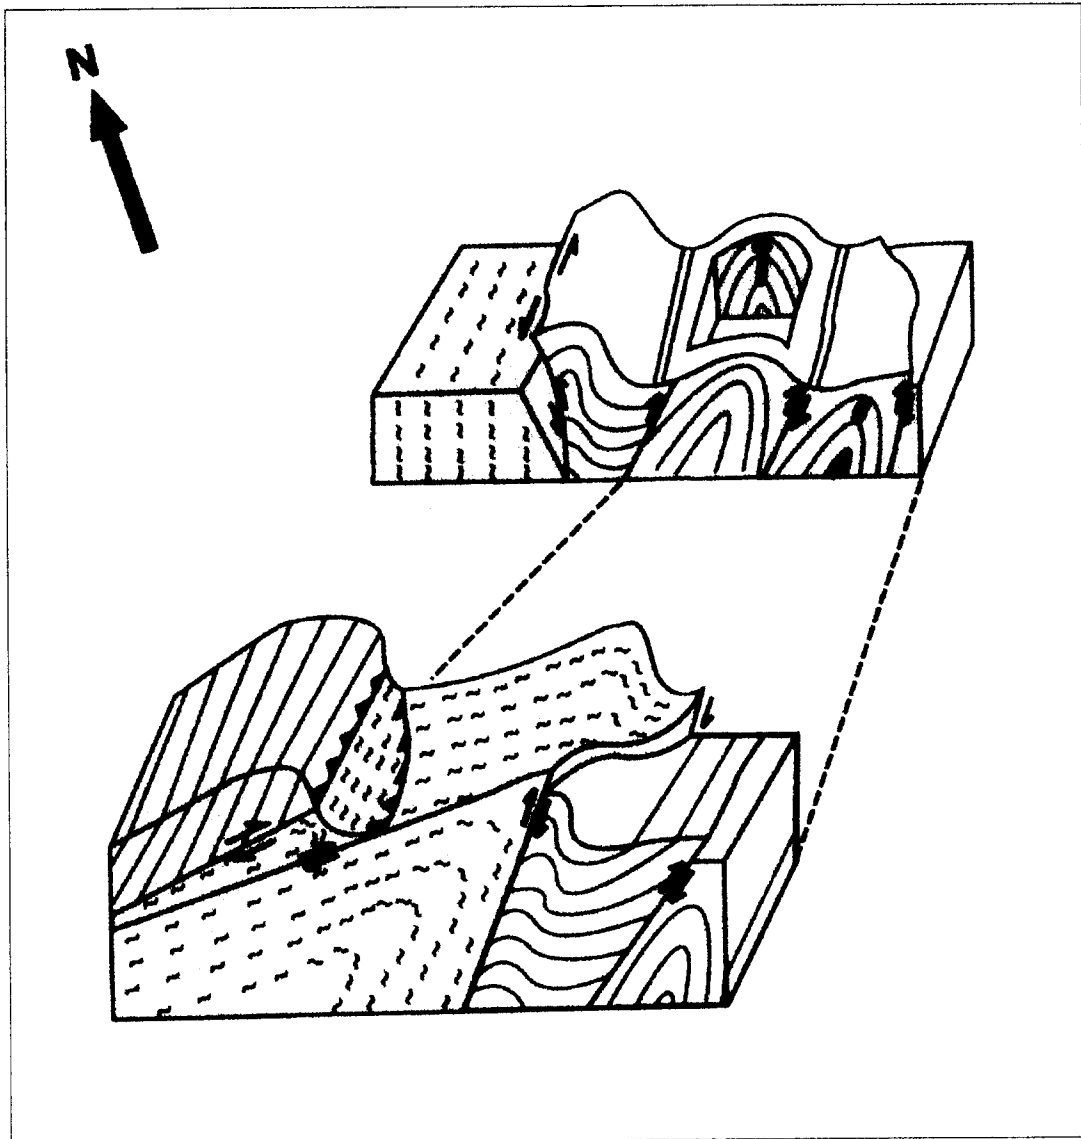
조사 결과를 종합하여 보면 기존의 연구에서 시대 및 변성기구의 논란이 있었던 변성암류는 시대미상의 기반암으로 생각되고 이들 기반암은 좌수향의 연성전단운동을 받았다. 그 후 퇴적분지가 형성되어 퇴적물이 쌓인 다음 thrust 운동을 받게 되었는데 기반암의 장애작용에 의해 pop-up구조가 형성되었다(그림 5).

그림 5. 조사지역의 구조형성 모델.

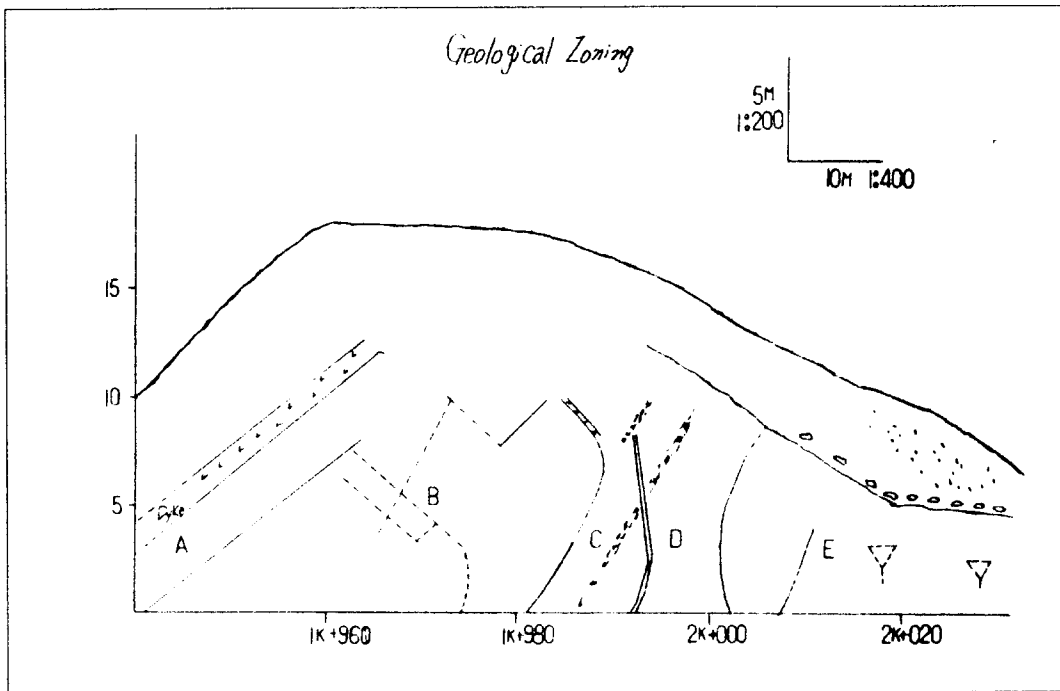
그러나 이들 퇴적암류를 불규칙하게 관입한 안산암질 암맥 및 사면전체에 발달한 단층대, 절리로 인하여 굴착후 지속적인 붕괴가 진행되고 있어 사면의 안정성이 낮은 것으로 판단되었다(그림 7, 8).

사면의 배후에 발달한 안산암질 암맥의 분포양상을 파악하기 위해 야외에서 직접 지질도를(그림 9) 작성하고 측정된 불연속면을 Stereonet상에 투영시켜 불안정요소를 파악한후 적절한 사면안정 대책을 수립하고자 함이다.

그림 9. 먼리 1K+ 920 ~ 2K+ 040 구간의 지질도.
