Borehole Image Processing System에 의한 붕괴사면의 활동면 추정

유병옥¹⁾ · 정형식²⁾

Assumption of Failure Surface using Borehole Image Processing System in Failed Rock Slope

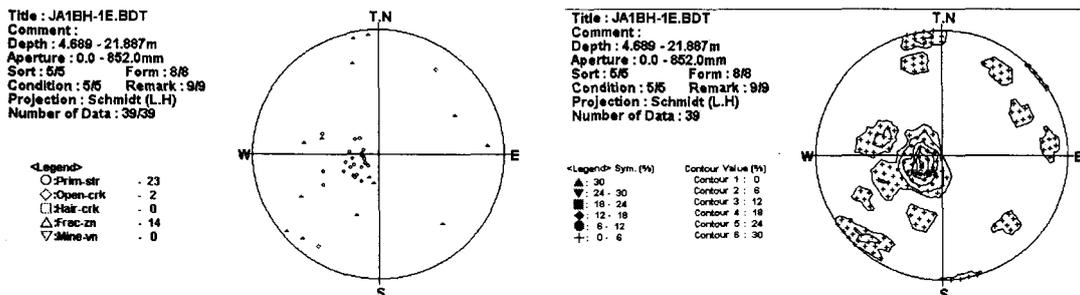
Figure 7. Discontinuities orientation of BH-1(depth to 22m)

본 시추공내의 절리발달양상은 그림 7과 그림 8에서와 같이 상부 20m까지 066/15 (N24W/15NE) 층리방향이 우세하게 발달하나 슬라이딩에 의해 상당히 교란된 것으로 판단된다.

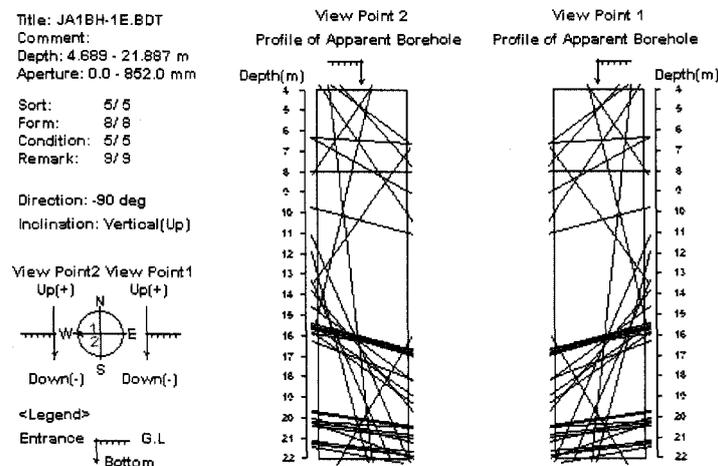
Figure 10. Discontinuities dip angle of BH-1

암반상태는 그림 9에서와 같이 상부 2~16m 까지 점토층 및 암괴가 혼합된 상태로 절리면의 방향측정이 불가능한 하였으며 매우 불량한 암질상태를 보인다. 그리고 주 절리면(층리)의 방향은 그림 10과 같이 도로방향으로 15° 정도 경사져 있으나 경사각도는 비교적 완만한 상태이고 그림 11은 심도별 불연속면방향 분포를 나타낸다.

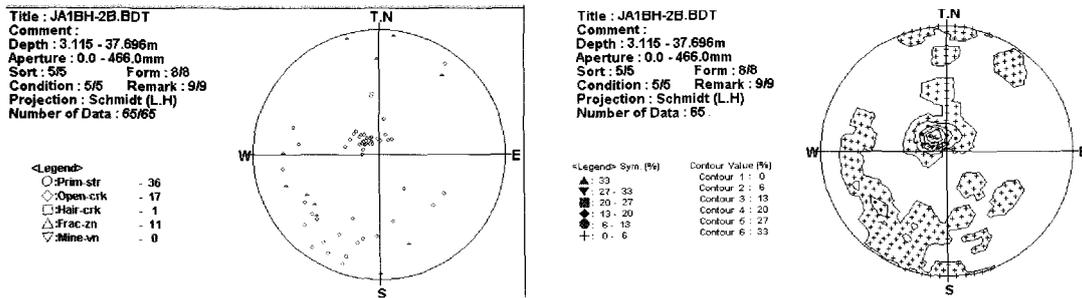
Figure 13. Discontinuities orientation of BH-2

절리발달양상은 그림 13 및 그림 14와 같이 상부 20m까지는 층리경각각이 45~60° 정도로 경사져 있고 방향도 다양하게 나타나고 있으나 20m 하부에서는 137/12(N47E/12SE)의 층리방향이 우세하게 발달한다. 그러므로 BH-1과 같이 상부의 약 20m까지 구간이 슬라이딩에 의해 상당히 교란된 것으로 판단된다.

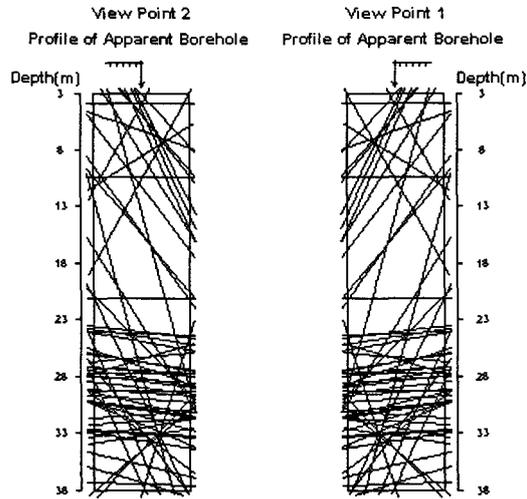
Figure 16. Discontinuities dip angle of BH-2

암반상태는 그림 15와 같이 상부 2~20m까지 암반층 사이에 점토가 충전되었거나 암절이 매우 좋지 않은 상태를 보이나 부분적으로 크게 점토가 충전된 층을 관찰할 수 있다. 그리고 20m 하부에서는 전반적으로 양호한 상태의 암반층으로 절리면이 비교적 tight한 상태로 존재하며 단지 절리면 사이에 산화된 상태를 보인다. 주 절리면(층리)의 방향은 그림 16과 같이 20m 상부에서는 급한 경사로 도로방향 쪽으로 경사져 있으며 20m 하부에서는 경사각도는 비교적 완만한 상태이다. 그림 11은 심도별 불연속면방향 분포를 나타낸다.

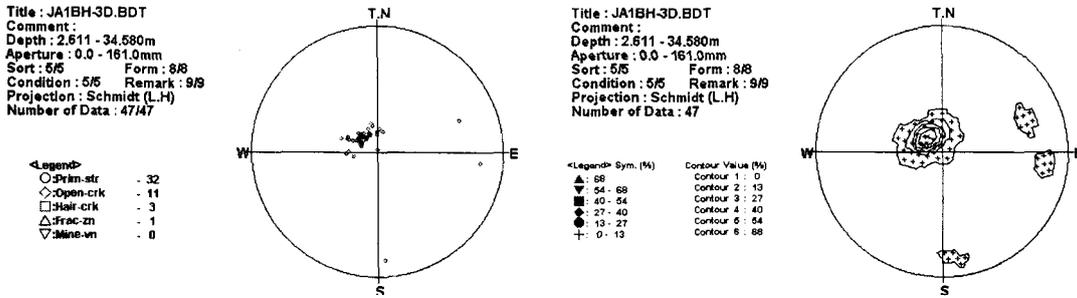
Figure 19. Discontinuities orientation of BH-3

절리발달양상은 그림 19 및 그림 20과 같이 비교적 20° 미만의 층리가 우세하게 발달하는 데 137/12(N47E/12SE)의 층리방향이 우세하게 발달한다.

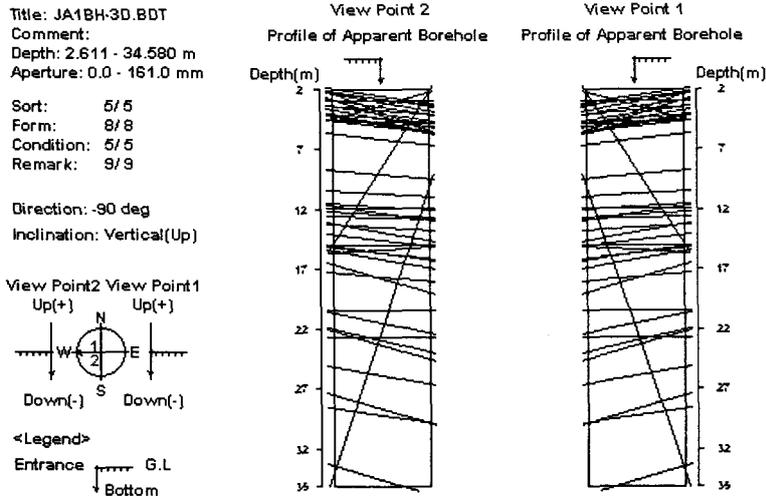
Figure 22. Discontinuities dip angle of BH-3

암반상태는 그림 21에서 보는 바와 같이 상부 2~35.2m까지의 일부 구간(10.6~10.8m)에서 암반층 사이에 점토가 충전되어 있고 전반적으로 층리가 잘 발달된 양호한 상태의 암반층으로 절리면이 비교적 tight한 상태로 존재하며 단지 절리면 사이에 산화된 상태를 보인다. 주 절리면(층리)의 방향은 그림 22와 같이 도로방향으로 경사져 있으며 경사각도는 비교적 완만한 상태이다. 그림 23은 심도별 불연속면방향 분포를 나타낸다.

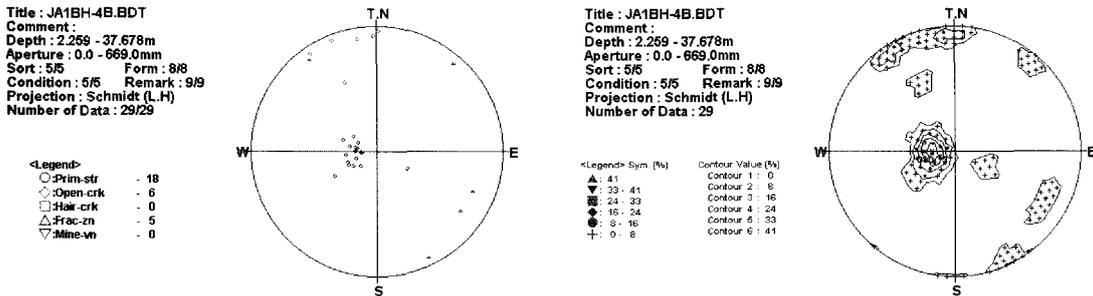
Figure 25. Discontinuities orientation of BH-4

절리발달양상은 그림 25 및 그림 26과 같이 부분적으로 층리발달하나 9.7~11.0m의 심도에서 매우 두터운 점토층이 존재한다. 이 구간의 전면부에 붕괴와 연관성이 있는 것으로 판단된다.

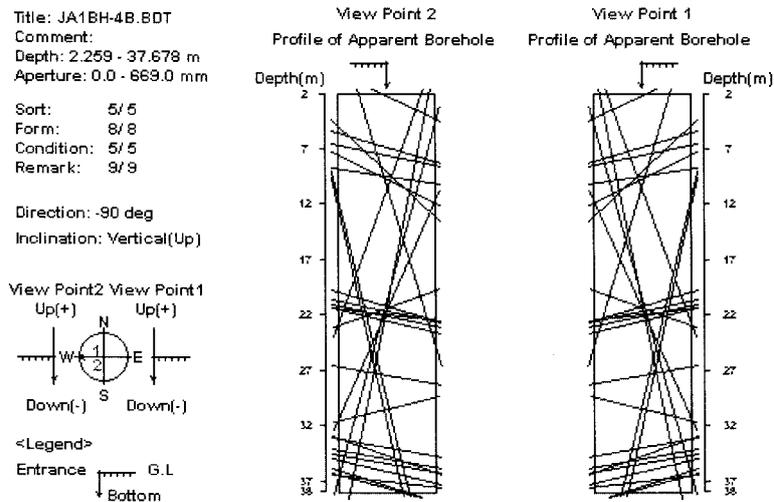
그림 28. BH-4 시추공에서의 절리면 경사각

암반상태는 그림 27과 같이 상부 2~9.7m 까지는 비교적 양호한 상태를 보이나 9.7~11.0m까지는 매우 불량한 상태의 점토가 충전된 층이 존재한다. 그리고 11.7~19.0m 까지는 시추공이 막혀 조사가 불가능하였으나 시추코아로 판단해 볼 때, 매우 불량한 상태를 보인다. 주 절리면(층리)의 방향은 그림 28과 같이 도로방향으로 경사져 있으며 경사각도는 비교

적 완만한 상태이다. 그림 29는 심도별 불연속면방향 분포를 나타낸다.
