한강교량기초시공의 문제점 및 대책

우재경*, 이수곤**, 이창노***

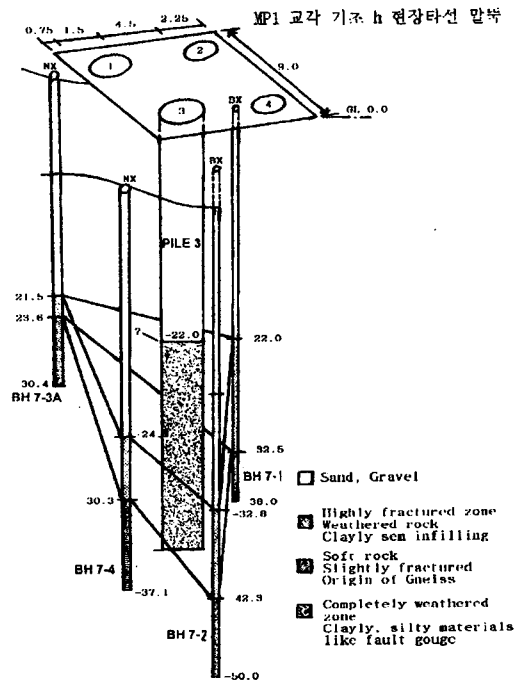
그림 3. 한남대교 우물통기초 암반선 실측현황

결과를 보면 그림 1, 2, 3과 같이 상당한 차이를 보이고있는데 이는 설계변경으로 해결되는 것이 아니고 근본적으로 구조물에 대한 재설계의 가능성도 있으므로 지반조사자, 설계자, 시공자, 감리자 모두의 책임 의식 수준의 향상이 요구되며, 근래 건설공사 전반에 대한 실명제 도입 등으로 사회적 손실책임을 보상시키려는 추세로 보아 조사에 정밀성을 기하여야 할 것으로 판단된다.
