## 암반구조물에서의 불연속면에 의한 붕락 및 붕괴 문제

박남서<sup>1)</sup>, Nam-Seo Park

<sup>1)</sup>대덕공영 주식회사 사장, President, Daeduk Consulting & Construction Co.

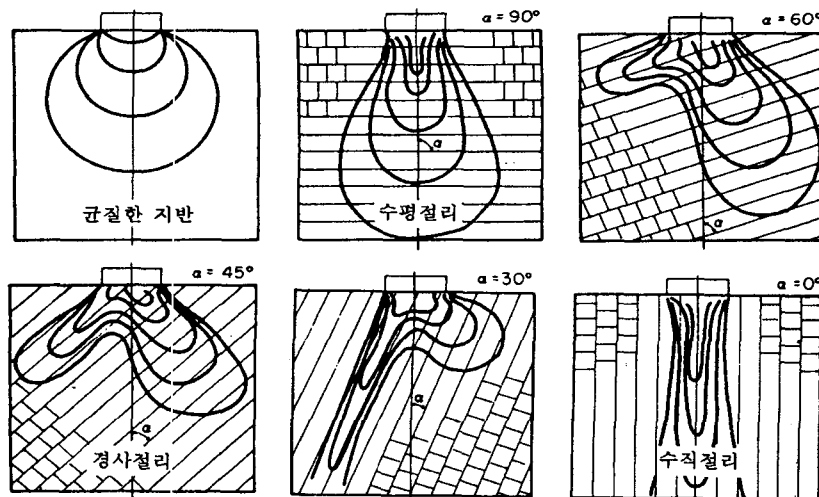
그림 1. 절리가 발달한 이방성 암반에서의 응력분포

불연속면이 형성되어 있는 지반에서의 응력분포는 Boussinesq 방법을 적용할 수 없다. 다음 그림은 규칙적인 불연속면이 발달하는 비등방성 암석에서의 응력분포를 보여주는 그림으로 Gaziev & Erlikman(1971)에 의한 모델실험의 결과이다. 응력분포의 형태는 불연속면의 경사와 내부마찰각과의 관계에 의해 좁고 깊게 변형된다.

불연속면이 수평인 경우 응력의 분포 범위는 좁아지고 심도는 깊어진다. 45° 이하의 경사에서는 대부분의 응력이 경사에 수직인 방향으로 움직이고 경사방향으로는 작은 양이 분포한다. 45° 내외의 경사에서는 경사 및 경사에 직각인 두 방향으로 분포가 거의 같으나 경사방향으로의 분포가 상대적으로 좁다. 45° 이상의 경사에서는 경사방향의 분포가 신장되는 형태이며 수직 불연속면에서는 분포범위가 상당히 좁아지고 영향 심도가 깊어진다.
