# 퇴적암에서 SMR(Slope Mass Rating) 방법에 의한 터널 갱구 사면 해석의 평가와 보강

김학문<sup>1)</sup>, 이형원<sup>2)</sup>

<sup>1)</sup> 단국대학교 공학부, <sup>2)</sup> SK건설(주) 토목TK팀

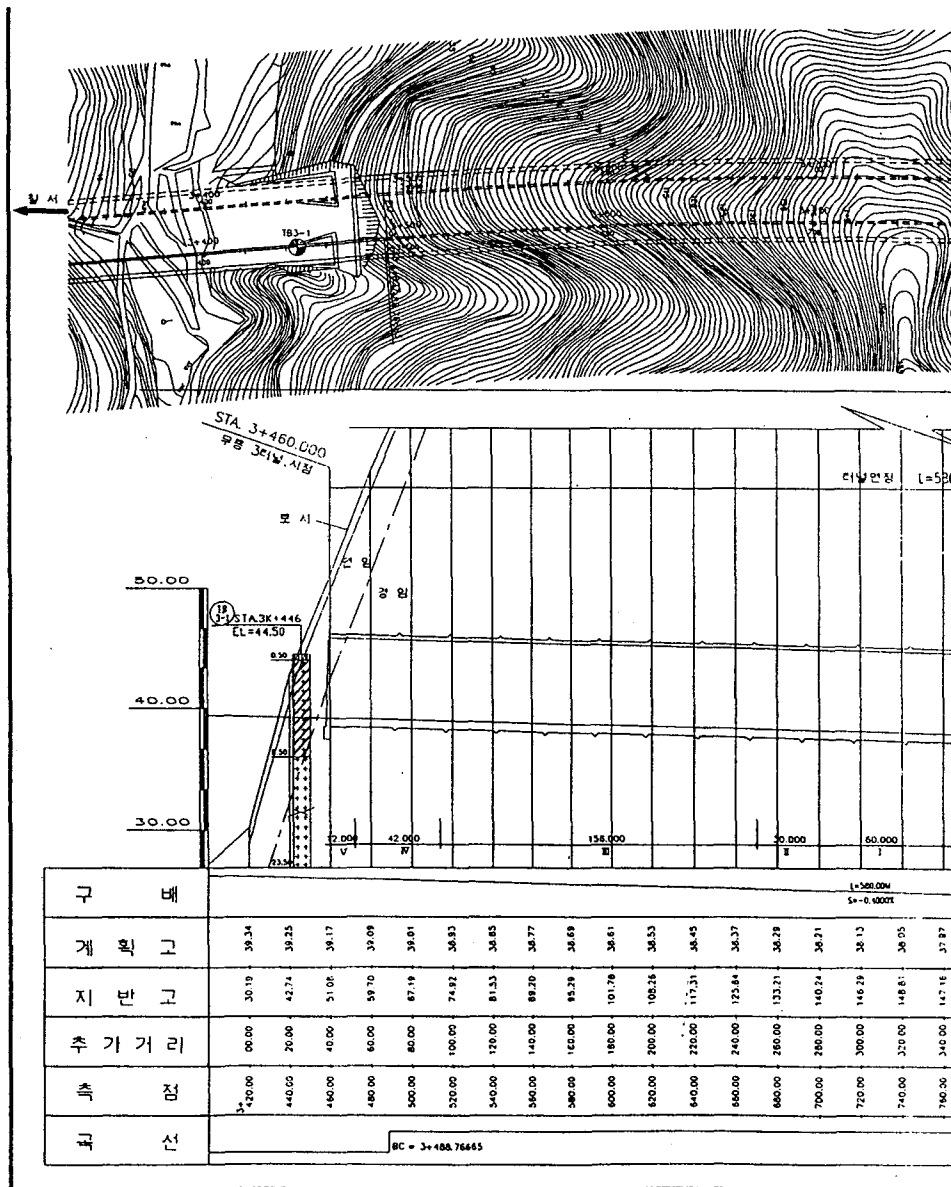
그림 4. 평면 및 종단면도

제 3 터널 부근에서 시추조사된 주상도(Borehole Log) TB-3-1, Location STA. 3+446 지점의 지층상태는 표토층 0.5m 하부에 두께 8.5m의 연암층이 존재하며 그 하부는 경암층으로 구성되어 있다.
