## **이암/세일지역에서의 터널 및 사면 시공시의 문제점 Problems in Construction of Tunnel and Rock Slope at Mudstone and Shale Region**

### Problems in Construction of Tunnel and Rock Slope at Mudstone and Shale Region

**요약 :** 이암층, 함탄층, 석회암층과 같은 특수지질불량구간에서 터널과 암반사면의 합리적인 시공을 달성하기 위해서는 먼저 대상지질에 대한 지질특성, 암반특성을 정확히 이해하는 것이 필요하며, 지반특성에 적합한 지보대책을 수립하도록 하여야 한다.

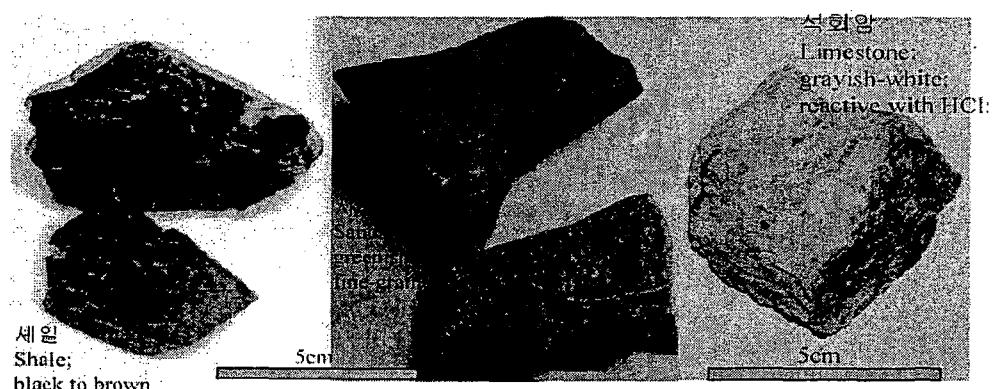
본 조사구간은 사암을 기반암으로 셰일, 이암, 석회암 등 퇴적암류(그림 19)가 주를 이루고 있고, 풍화상태에 따라 역학적 특성을 달리하는 암층과 토층으로 점이적인 경계를 이루고 있다. 암반의 장기노출에 따라 절리와 퇴적암의 구조적 특성인 층리와 같은 불연속면이 발달되어 있고, 부분적으로 화성암맥이 관입되어 있다

그림 19. 중생대 백악기 퇴적암류(경산지역)
