경상분지내 이암 및 셰일지역에서의 붕괴사례

Case Studies for Collapse at Mudstone and Shale Region in Kyungsang basin

노병돈¹⁾, Ro Byung Don

1) 삼성물산 건설부문 품질경영본부 TA팀 전문위원/부장

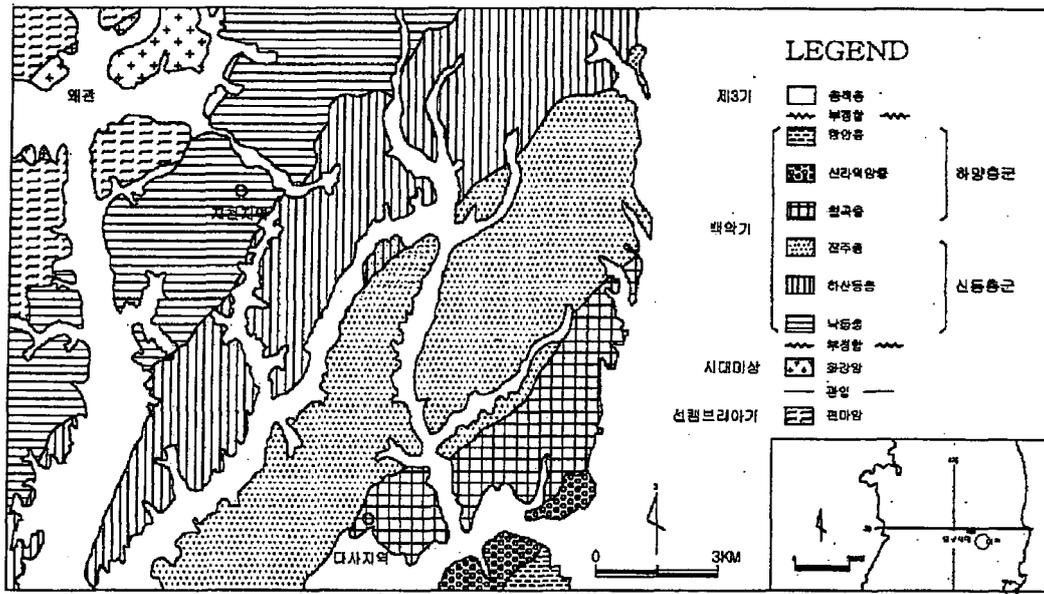
그림 2.1 조사지역 지질도

다. 층리면은 N45~53E/25~31SE로 발달하며 주절리는 NS~N12W/79~89SW, N60~81E/75~85NW의 방향성을 갖는다(그림 2.1).

B 지역은 중생대 백악기 경상누층군 하양층군의 칠곡층에 해당된다. 칠곡층은 사암, 세일, 역암으로 구성되며, 홍색층을 함유함으로써 하부의 진주층과 구별된다. 칠곡층의 역암은 상위로 갈수록 조립질이 우세해지고 신라역암층으로 전이된다. 본 지역은 적색세일, 중립질 사암, 역암 등이 확인된다. 역암은 최대장경 1cm 내외로 원마도와 분급이 대체로 양호하다. 또한 결합력이 우수하여 역들이 쉽게 분리되지 않으며 역의 성분은 주로 세일 및 규암으로 구성되어 있다. 후층의 홍색 세일과 박층의 암회색 사암이 교호하여 나타나며, 간혹 녹회색 이암이 나타난다. 세일은 흑색 세일과 암회색 세일이 주를 이루며 파쇄가 심해 판상으로 떨어지는 양상으로 나타나며 박층의 탄층을 수매 협재하고 있다. 또한 본 역에 협재하는 다수의 엽층(laminar)은 층간에 점토물질을 함유함으로써 단위층간의 결합력을 저하시키고 있다. 층리면은 N45~53E / 25~31SE로 발달하며 주절리는 NS방향과 N60~81E방향의 고각으로 나타나고 간혹 N45W / 40SE, N86E / 82SE 의 공액절리가 나타난다. 또 층리면을 경계로 굴절현상을 보이는 신장성 절리들이 나타난다. 블록의 활동은 암회색 세일과 중립질 사암 사이에서 층리면을 따라 발생한 것으로 보인다.

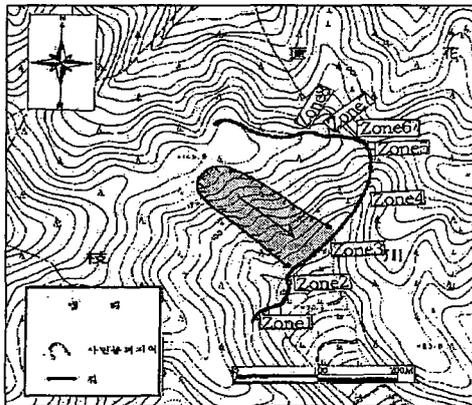
그림 2.2 A 지역 분리면 추정 위치도

A 지역에는 사암, 셰일, 역암 등에 주요 절리 5개조가 인지된다(그림 2.2). 분리세트의 구분은 먼저 모든 현장자료에 대하여 분리면 처리 프로그램인 DIPS를 이용하여 하반구 투영법 (Low hemisphere projection)으로 각 세트별 극점(pole)을 점시하고 대표적인 집중 방향성을 결정한다. 또 이들 집중 방향성을 다시 대원으로 표현한 것이 그림 2.3이다. 방향성 자료의 분석결과 본 지역은 총 3개의 절리조와 임의절리군 2개가 확인되는데 set1(108~170/10~36), set2(038~063/70~90, 225~231), set3(314~326/68~90), RD1(105~125/80~90), RD2(330~347/80~90)이다.

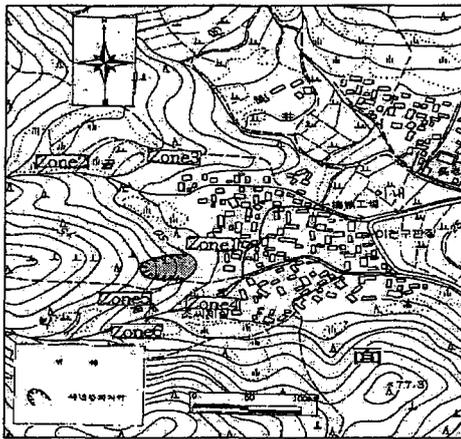
그림 2.4 B 지역 분리면 측정 위치도

B 지역에는 사암, 세일, 역암 등에 대표 절리 4개조가 인지된다(그림 2.4). 분리세트의 구분을 위해 각 세트별 극점(pole)을 점시 하고 대표적인 집중 방향성을 그림 2.5에 나타내었다. 방향성 자료의 분석결과 본 지역은 총4개의 절리조가 확인되는데 set1(130~170/30~15), set2(180~196, 360~034/70~90), set3(230~280, 080~095/75~90), set4(310~353, 145~170/65~90)이다.

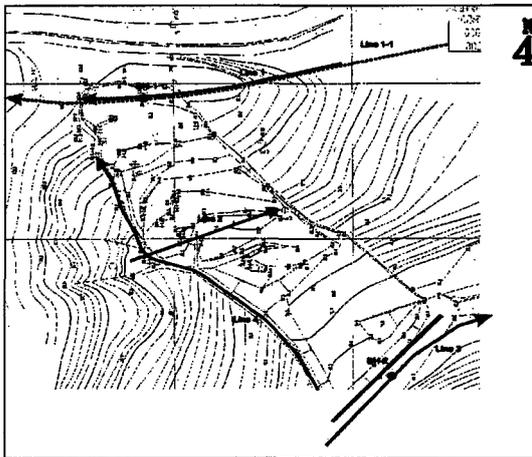
그림 2.6 A 지역 GPR 축선도

A 지역에서는 축선의 고저를 고려하여 각각 다른 주파수를 적용하여 탐사하였다. 산 정상부에서는 심도를 고려하여 30MHz의 저주파를 사용하였으며, 도로와 계곡의 파곡부에서는 45MHz를 사용하여 해상도를 높이려 하였다. 축선의 구성은 시추 자료와 비교 검토하기 위하여 시추위치를 포함하여 축선을 설정하였고, 사면붕괴 지역과 건전한 구간을 축선에 포함시켜 설정하였다. 또 B 지역에서 사용된 중심 주파수는 45MHz를 사용하여 심도 약 26m를 조사하였다. 축선의 구성은 침하 및 산사태가 발생한 지점을 중심으로 4개의 축선을 격자형으로 나열하여 조사 축선들의 교차점 자료를 비교 분석하여 신뢰도를 높이려 하였다. 그리고 시추공과 연관성을 파악하기 위하여 시추공의 위치를 축선상과 일치시켜 탐사를 수행하였다(그림 2.6-7).

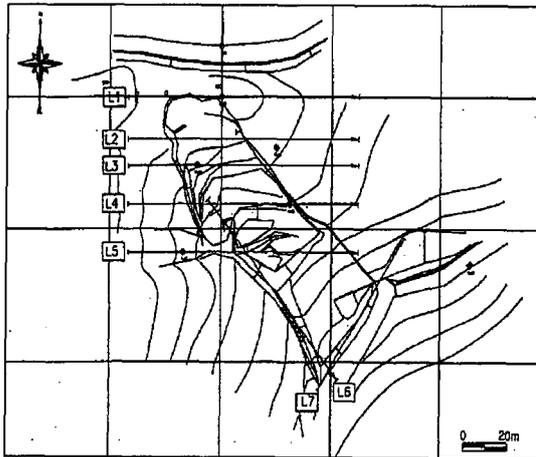
그림 2.12 A 지역 VLF 탐사측선도

극저주파 탐사를 위한 측선설계는 조사의 효율성 향상을 물론 측정된 자료의 신뢰성을 향상 시키는데도 매우 중요하다. 금번 연구에서는 GPR 탐사와의 결과 및 지표 지질조사 결과에 따라 측선을 설계하였는데 A지역의 경우 NW 방향의 구조선 및 이에 수직하는 균열의 방향인 NE방향의 구조선을 추출하고자 동서방향의 측선 5개, 500m를 설정하였고 참고 측선으로 NW방향 1개(70m), NE방향 1개(90m)등 총 7개 측선 660m가 적용되었다(그림 2.12).

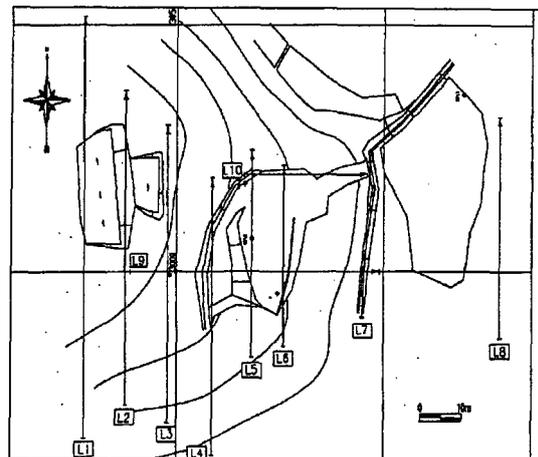
그림 2.13 B 지역 VLF 탐사측선도

또 B지역은 지표상에서 확인되는 뚜렷한 기지의 구조선은 확인되지 않았으나 현재 사면의 배향과 토사 활동방향, 지층의 주향 등을 고려하여 주로 남북방향의 측선을 설계하였다. 이는 전체적으로 동서방향의 파쇄균열의 발달을 고려하기 위함이었다. 즉 남북방향 측선 8개 417m, 참고측선으로 동서방향 2개 측선, 90m가 적용되어 총 10개 측선, 507m를 적용하였다(그림 2.13).
