열화손상이 발생한 강판형 철도교의 응력특성

정영화 · 채원규* · 홍성욱** · 남왕현

강원대학교 토목공학과 · *신구대학 토목과 · **한림정보산업대학 토목과

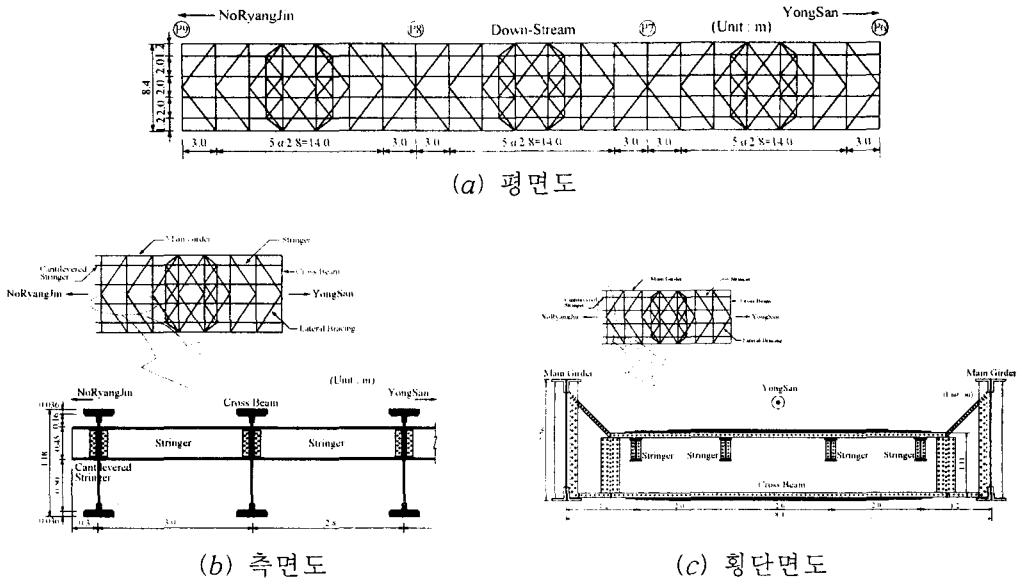
그림 2.1 대상교량의 개요

본 연구에서 대상으로 한 교량은 표 2.1 및 그림 2.1과 같이 현재까지 약 60년의 공용기간을 가지고 상부구조는 경간장 20~25m인 3경간연속 강판형교(총길이 : 482m)와 경간장 78.5m인 3경간연속 트러스교와 경간장 62.8m인 단순트러스교(총길이 : 630m)로 구성되어 있는데, 본 연구에서는 부식손상이 심하게 발생하고 피로균열이 발생한 3경간연속 강판형교 구간 중 P8~P9 사이의 경간을 대상으로 선정하였다.

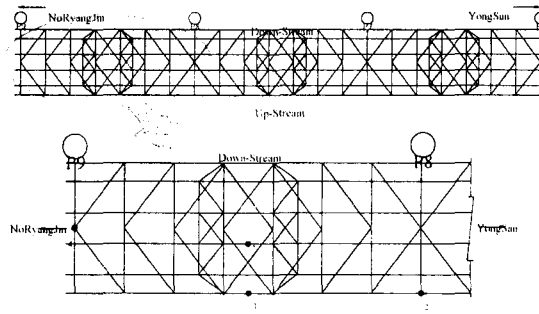
그림 3.1 주부재에 대한 변형률게이지 부착위치

본 연구에서는 그림 3.1에서 나타낸 바와 같이 주부재 중에서 중앙부에서는 주형 하부플랜지(게이지 번호 1) 및 세로보 하부플랜지(게이지 번호 3), 지점부에서는 주형 상부플랜지(게이지 번호 2) 및 가로보 하부플랜지(게이지 번호 4)를 대상으로 공칭응력을 측정하기 위해서 단축변형률게이지를 부착하였다.

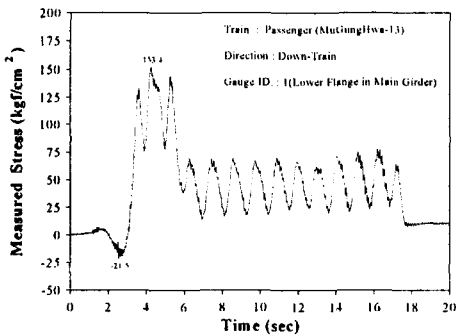
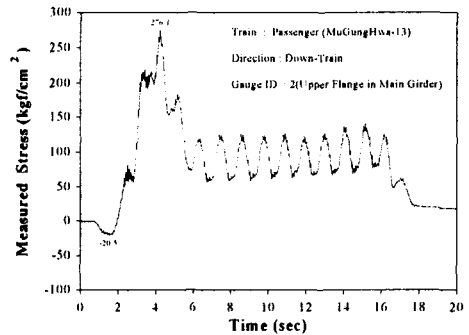
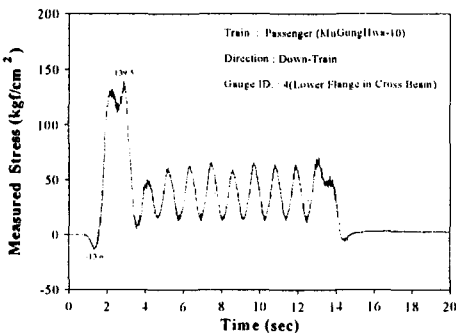
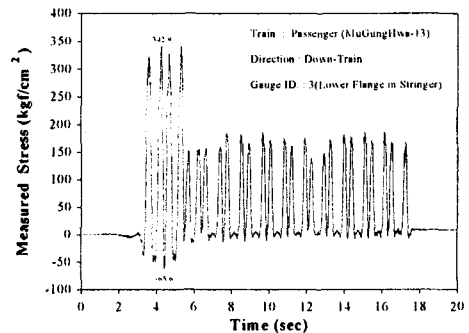
그림 4.1 주부재에 대한 응력이력파형의 일례

대상교량의 주부재에 대한 무작위주행시험결과로부터 각 부재별로 대표적인 실동응력파형을 나타내면 그림 4.1과 같다. 그림 4.1에서와 같이 세로보의 응력변동범위가 주형이나 가로보의 응력변동범위에 비해서 크고 대차하중의 영향이 현저하게 나타나고 있다. 한편 균열이 발생한 주형과 가로보 연결부의 가로보 복부판 동일위치(게이지번호 : 9, 10)에서 측정된 균열부 선단에서의 응력이력파형을 일례는 그림 4.2와 같다.
